## 改善箇所説明図

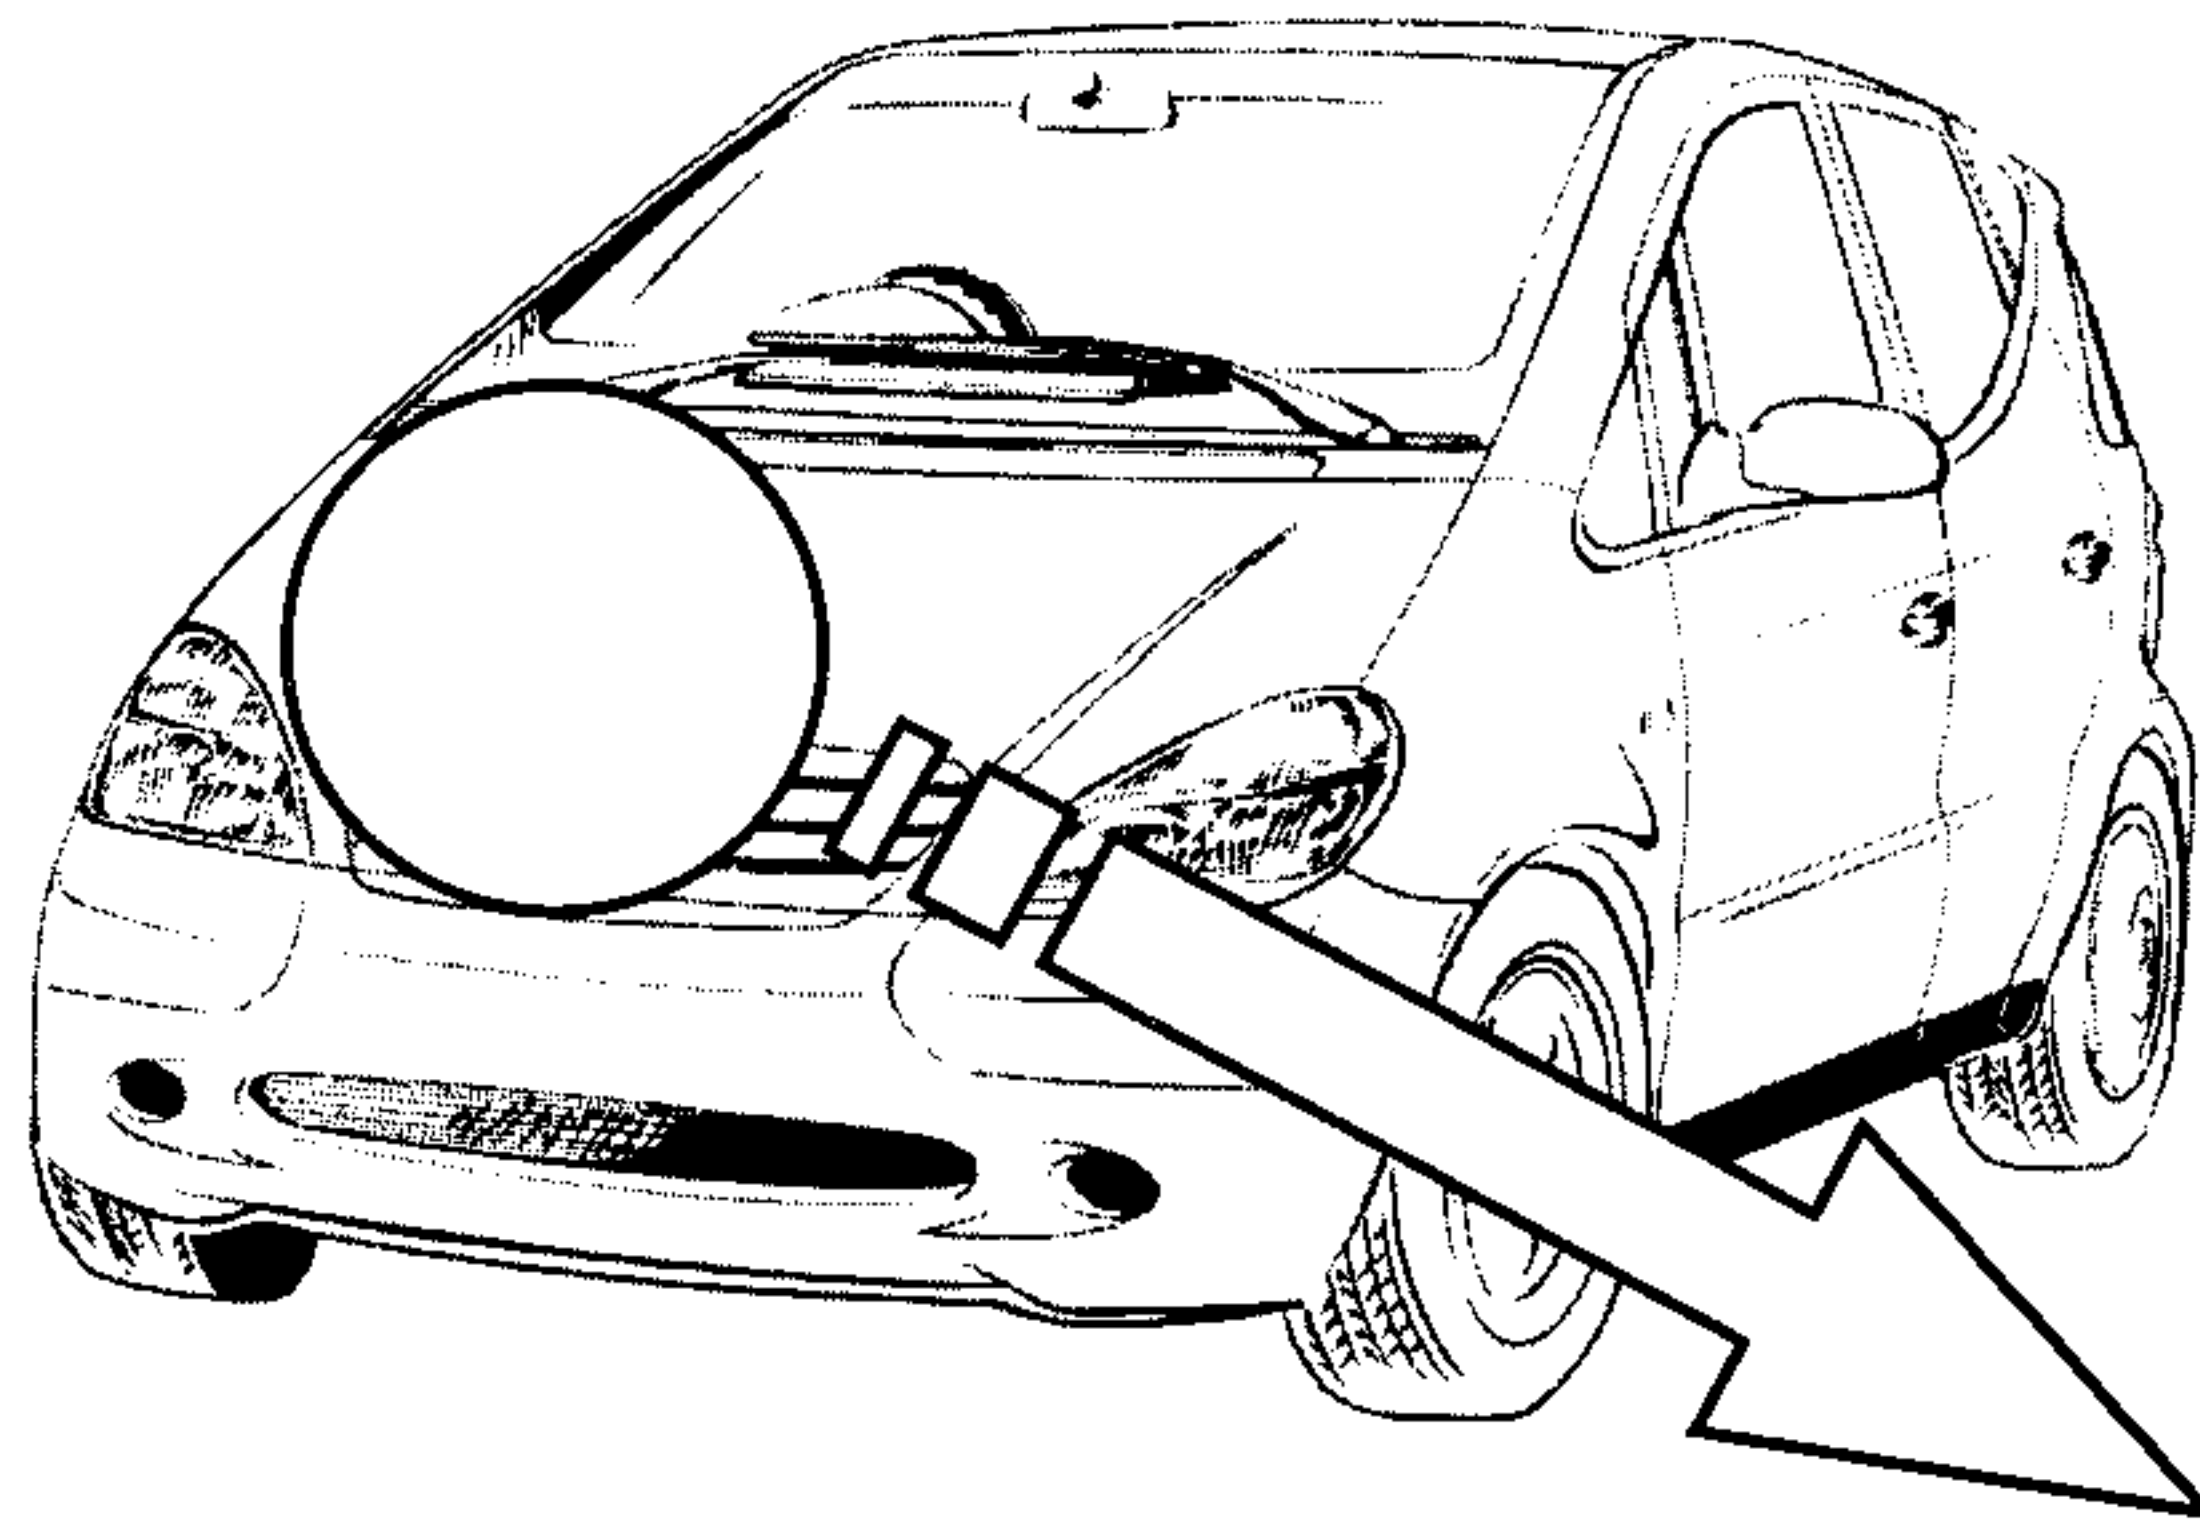
燃料供給ホース

不具合発生箇所

燃料装置において、原動機室内の燃料供給ホースの取り回しが不適切なため、車体の振動によりエアクリーナーケースのエッジ部に干渉することがあり、そのままの状態で使用を続けると、当該ホースが損傷して燃料が漏れるおそれがある。

全車両、燃料供給ホースを点検し、損傷(擦れ痕、凹み)がない場合は当該ホースのエッジ干渉部分にクリップ・スペーサリングを追加する。また、損傷がある場合は当該ホースを対策品と交換する。

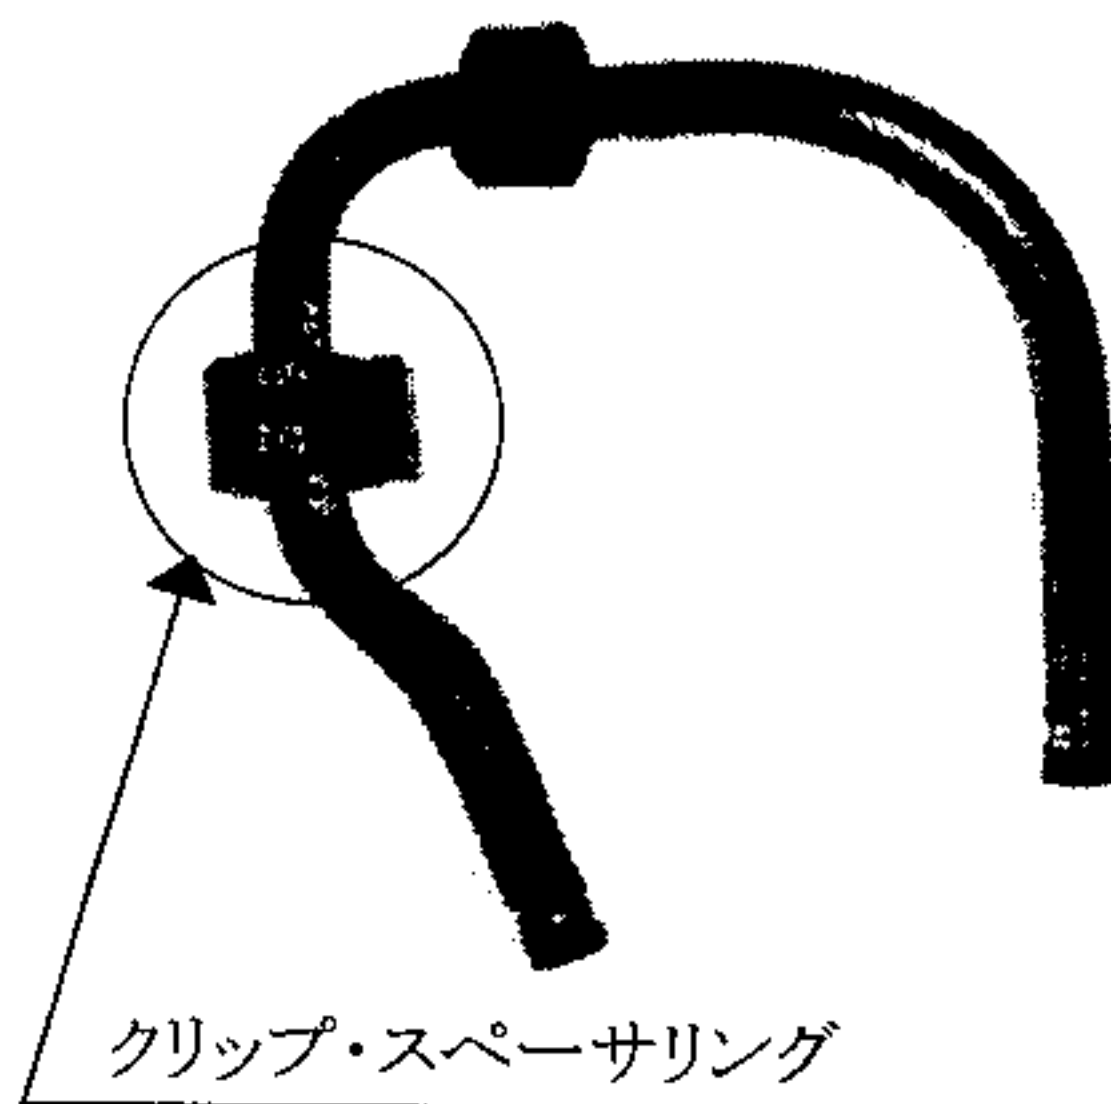
点検の結果、燃料供給ホースに損傷がない場合

クリップ・スペーサリング

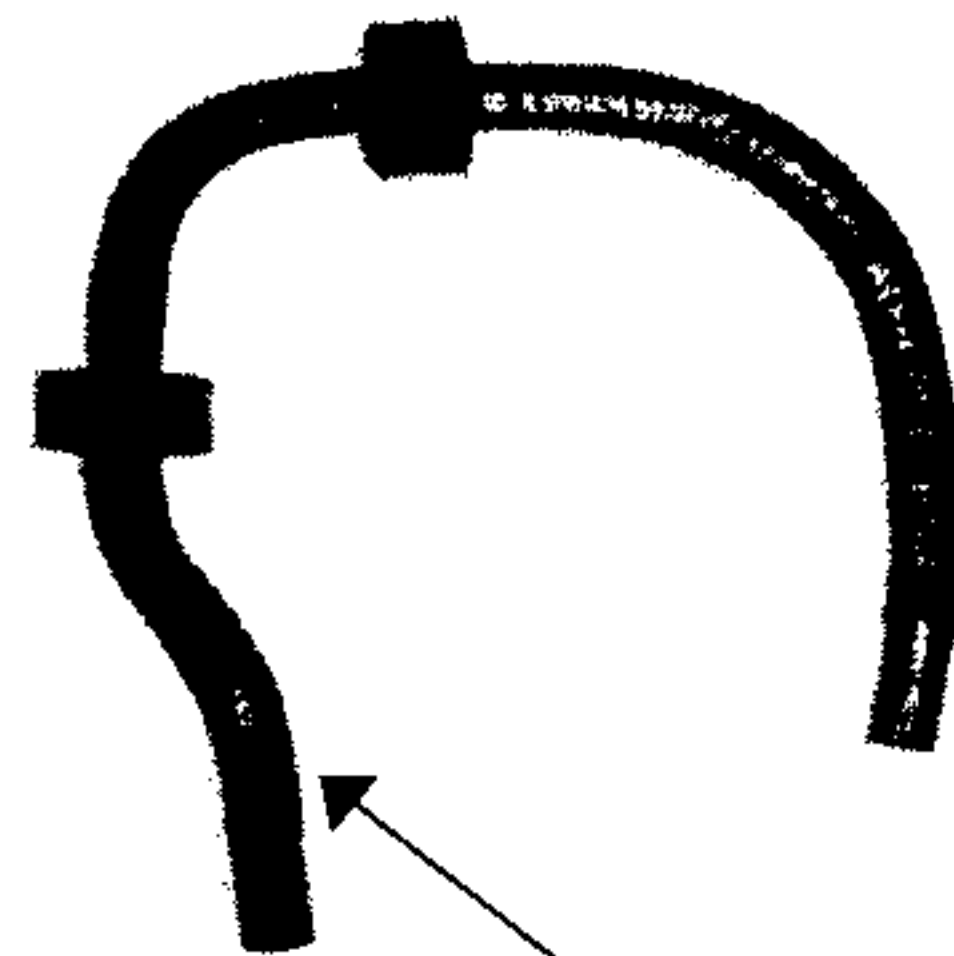
点検の結果、燃料供給ホースに損傷がある場合

燃料供給ホース
