# 改善箇所説明図

## 基準不適合発生箇所

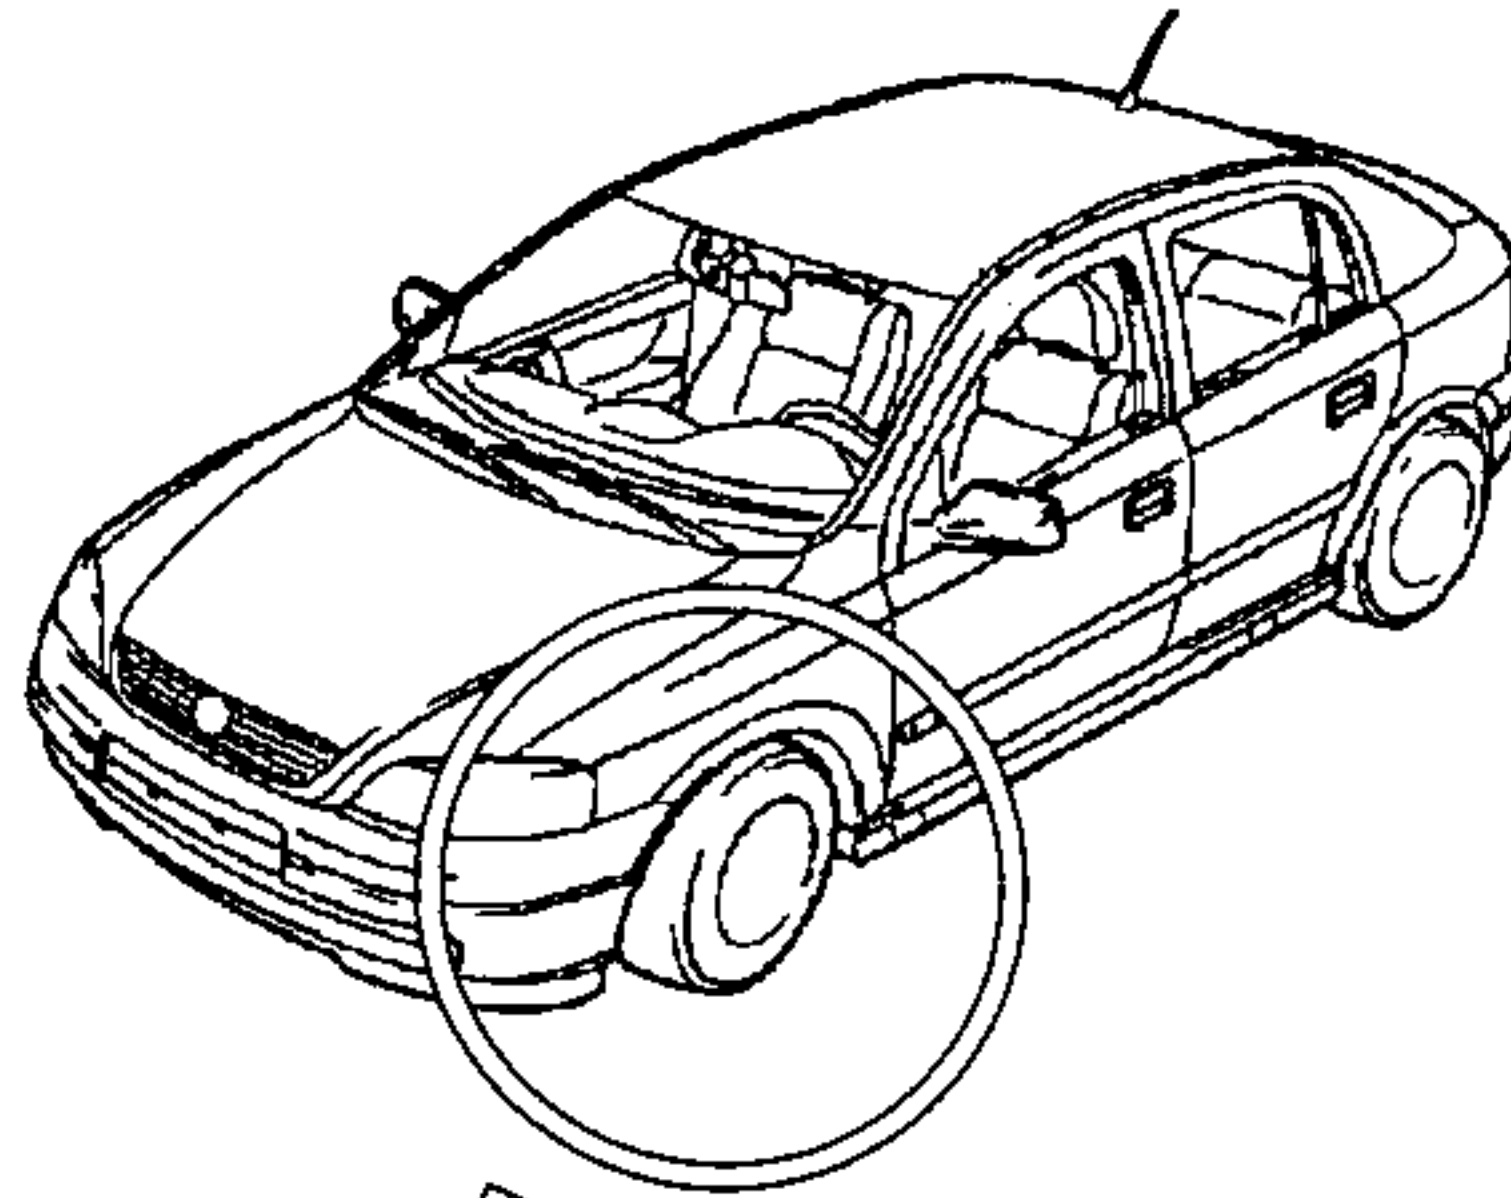
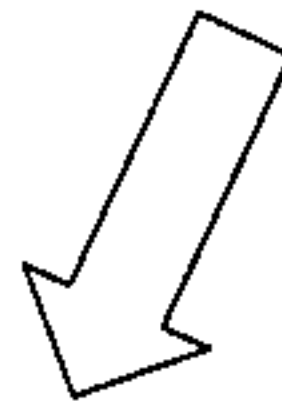
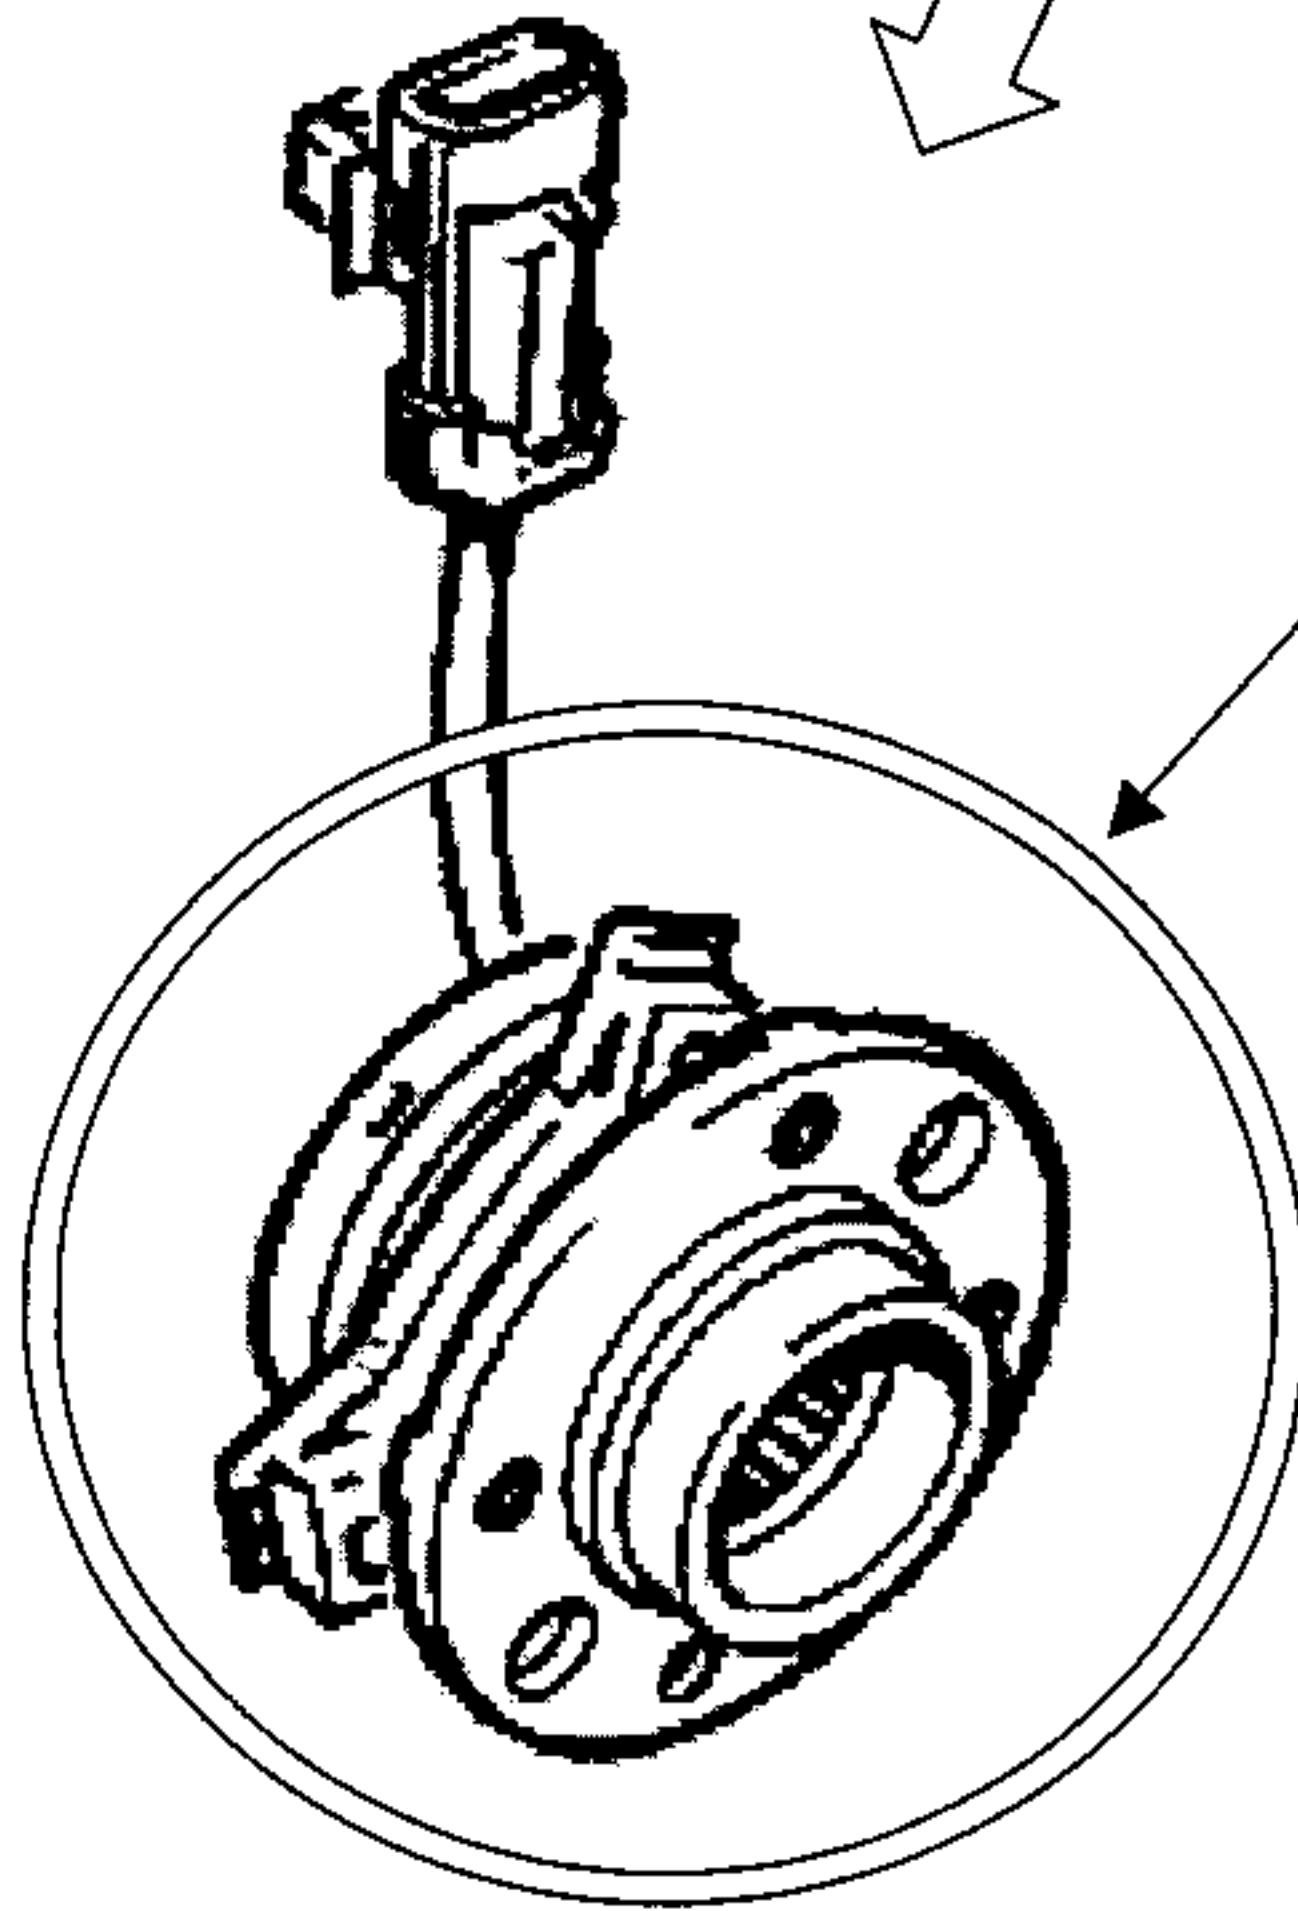
### 左前ホイールハブ

速度計及び制動装置において、左前ホイールハブ内に組み込まれた車速センサーの内部ターミナルの加工方法が不適切なため、走行時の振動により、当該ターミナル部で接触不良を起こし、速度信号がコンピューターに送信されなくなり、ABS、トラクションコントロール機構及び速度計が作動しなくなるおそれがある。

全車両、左前ホイールハブを良品と交換する。

左前ストラットのアップーストッパーに白ペイントを塗布する。

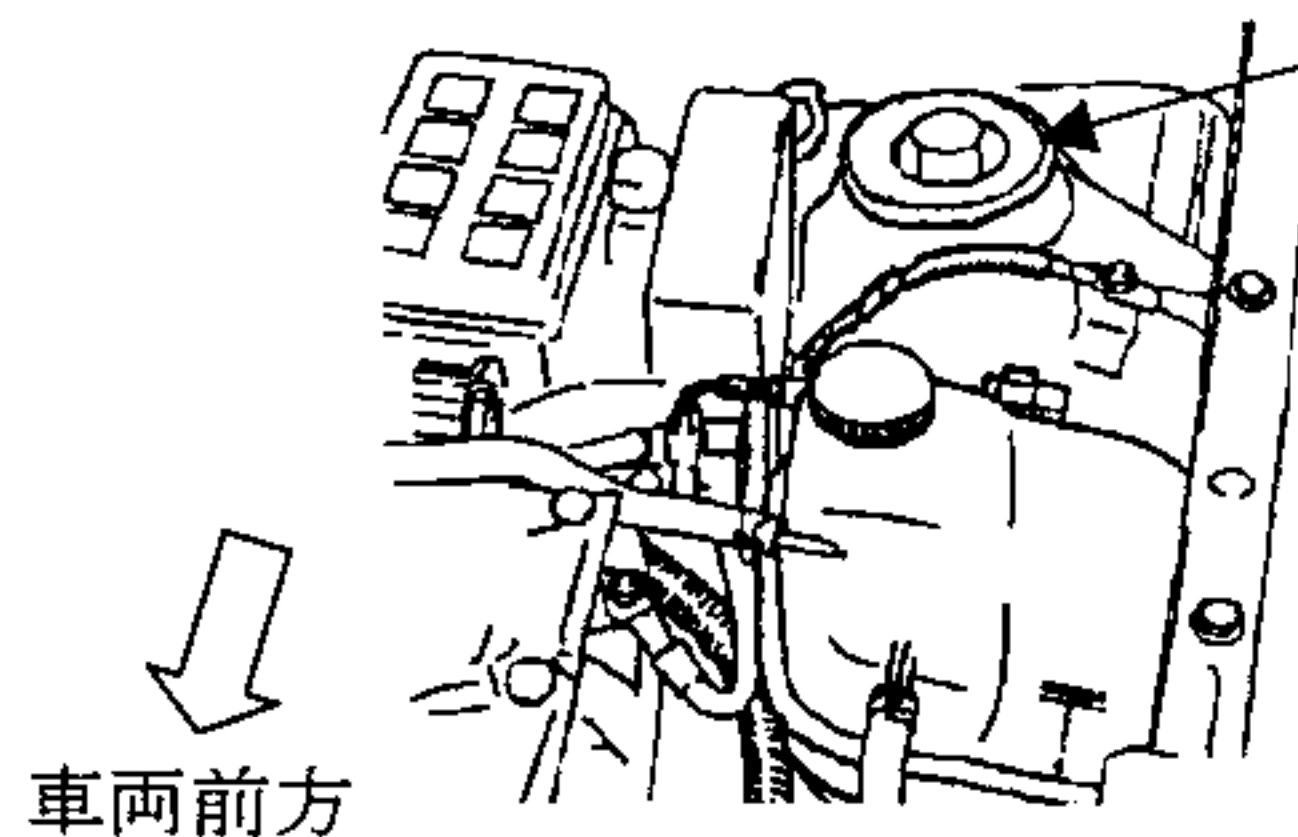
内は、交換部品を示す。
