## 改善箇所説明図

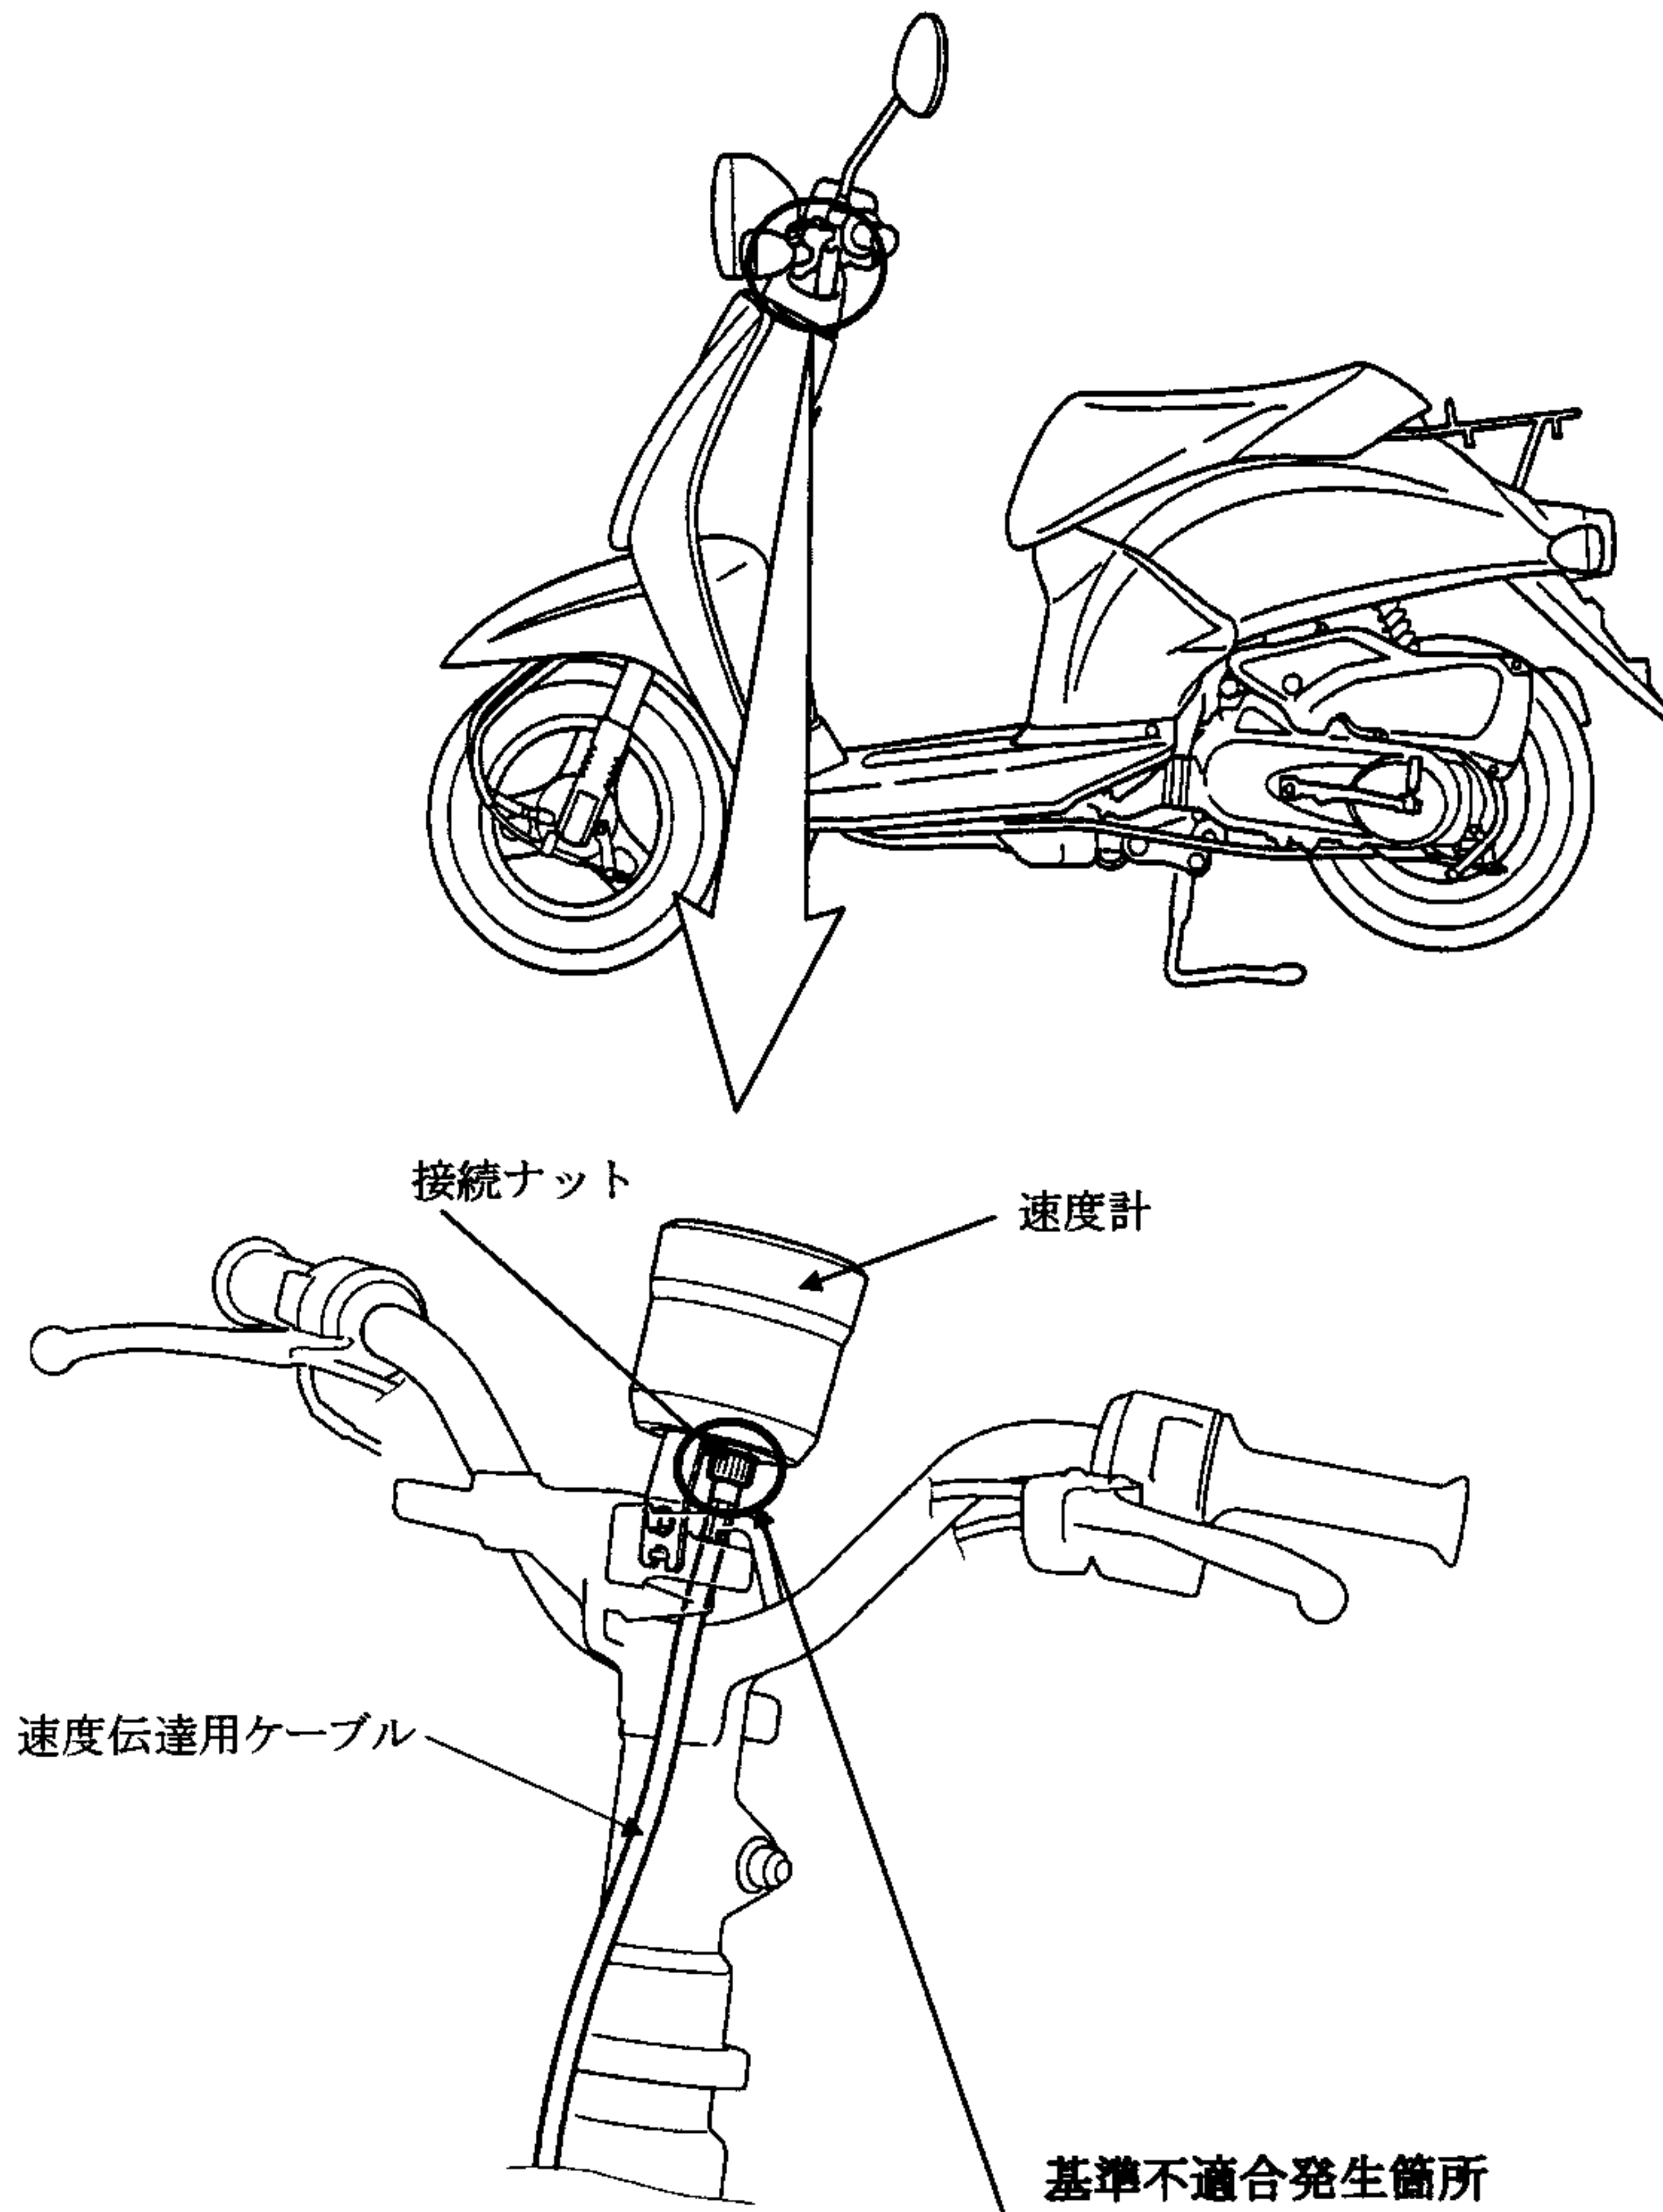
速度計において、速度計と速度伝達用ケーブルとの接続ナットの締め付け方法が不適切なため、締め付け力が不足しているものがあり、そのままの状態で使用が続けると、接続ナットが弛み、最悪の場合、当該ケーブルが外れ、速度計が作動しなくなるおそれがある。

改善の内容：全車両、速度計と速度伝達用ケーブルとの接続ナットの締め付け状態を点検し、弛みのあるものは、正規の状態まで締め付けをおこなう。

識別：型式認定番号標付近に黄色ラベルを貼り付ける。
