## 改善箇所説明図

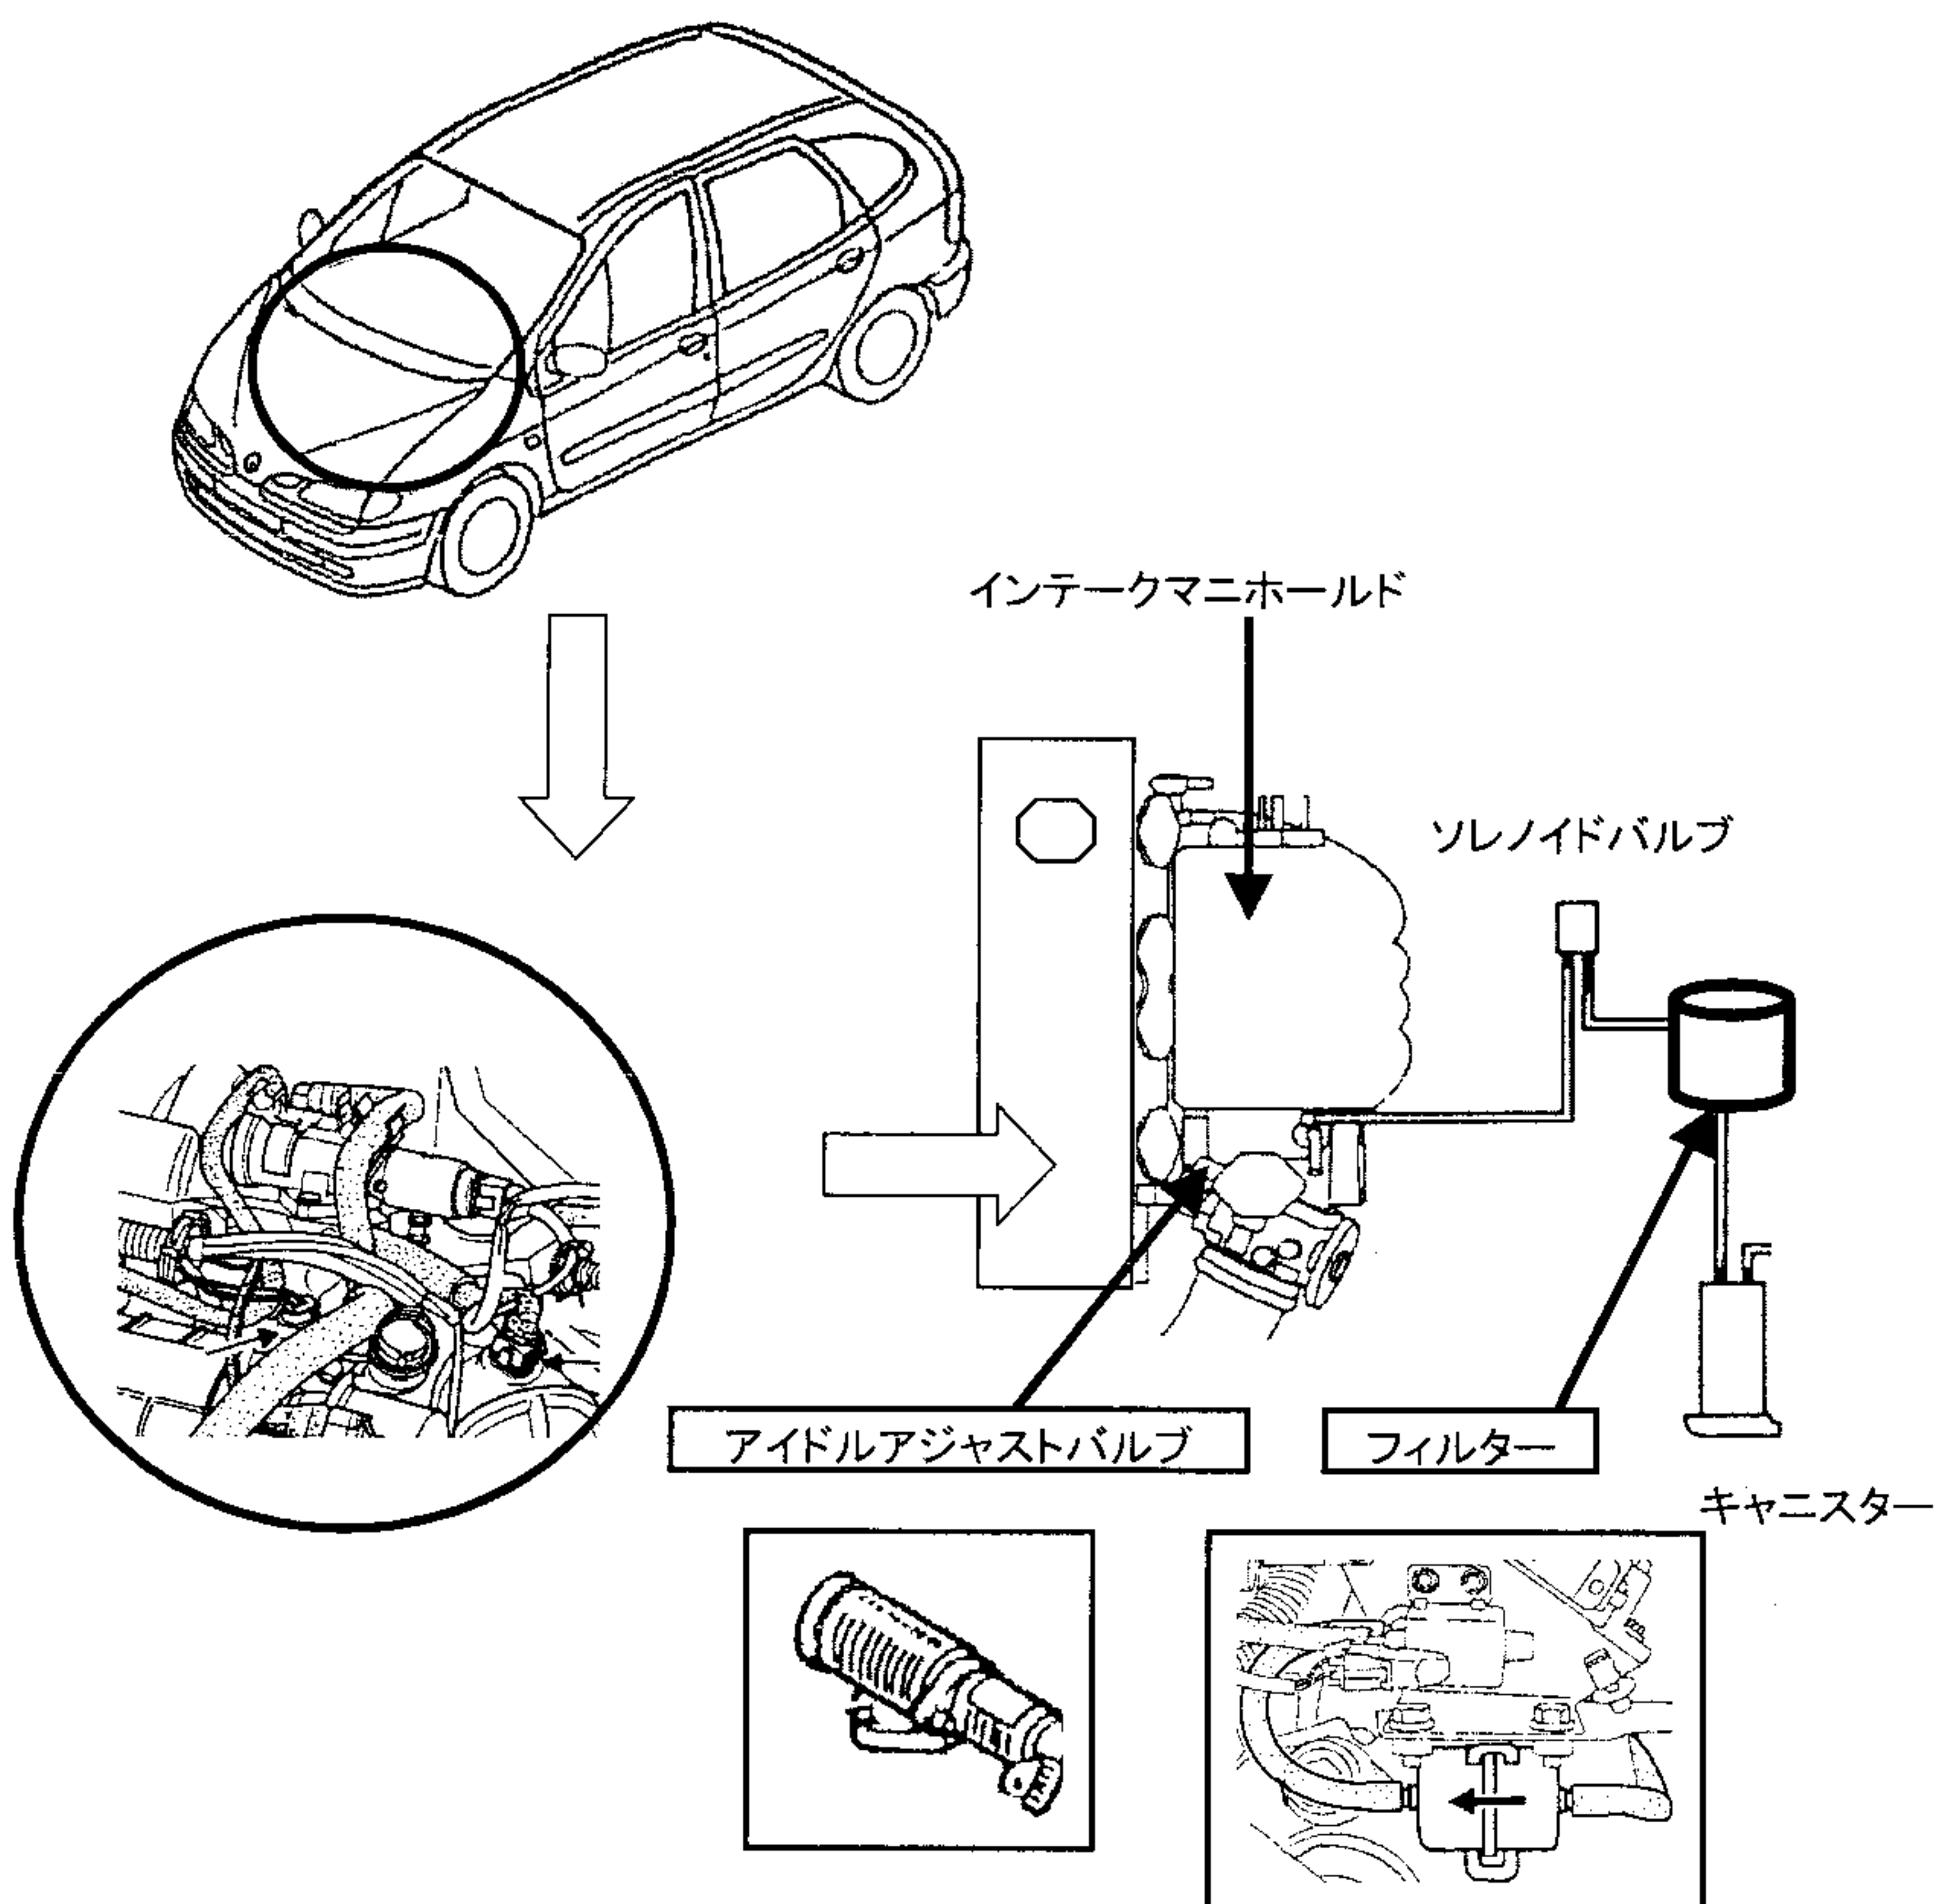
### 基準不具合発生箇所

原動機において、アイドリング時の空気流入量を制御する弁の構造が不適切なため、そのままの状態で使用を続けると、当該弁の内部にカーボン等が付着して動きが緩慢になることがあり、アイドリング回転が不安定となり、最悪の場合、原動機が停止して再始動ができなくなるおそれがある。

全車両、アイドルアジャストバルブを対策品に交換するとともに、キャニスターとインテークマニホールド間にフィルターを追加する。
