# 改善箇所説明図

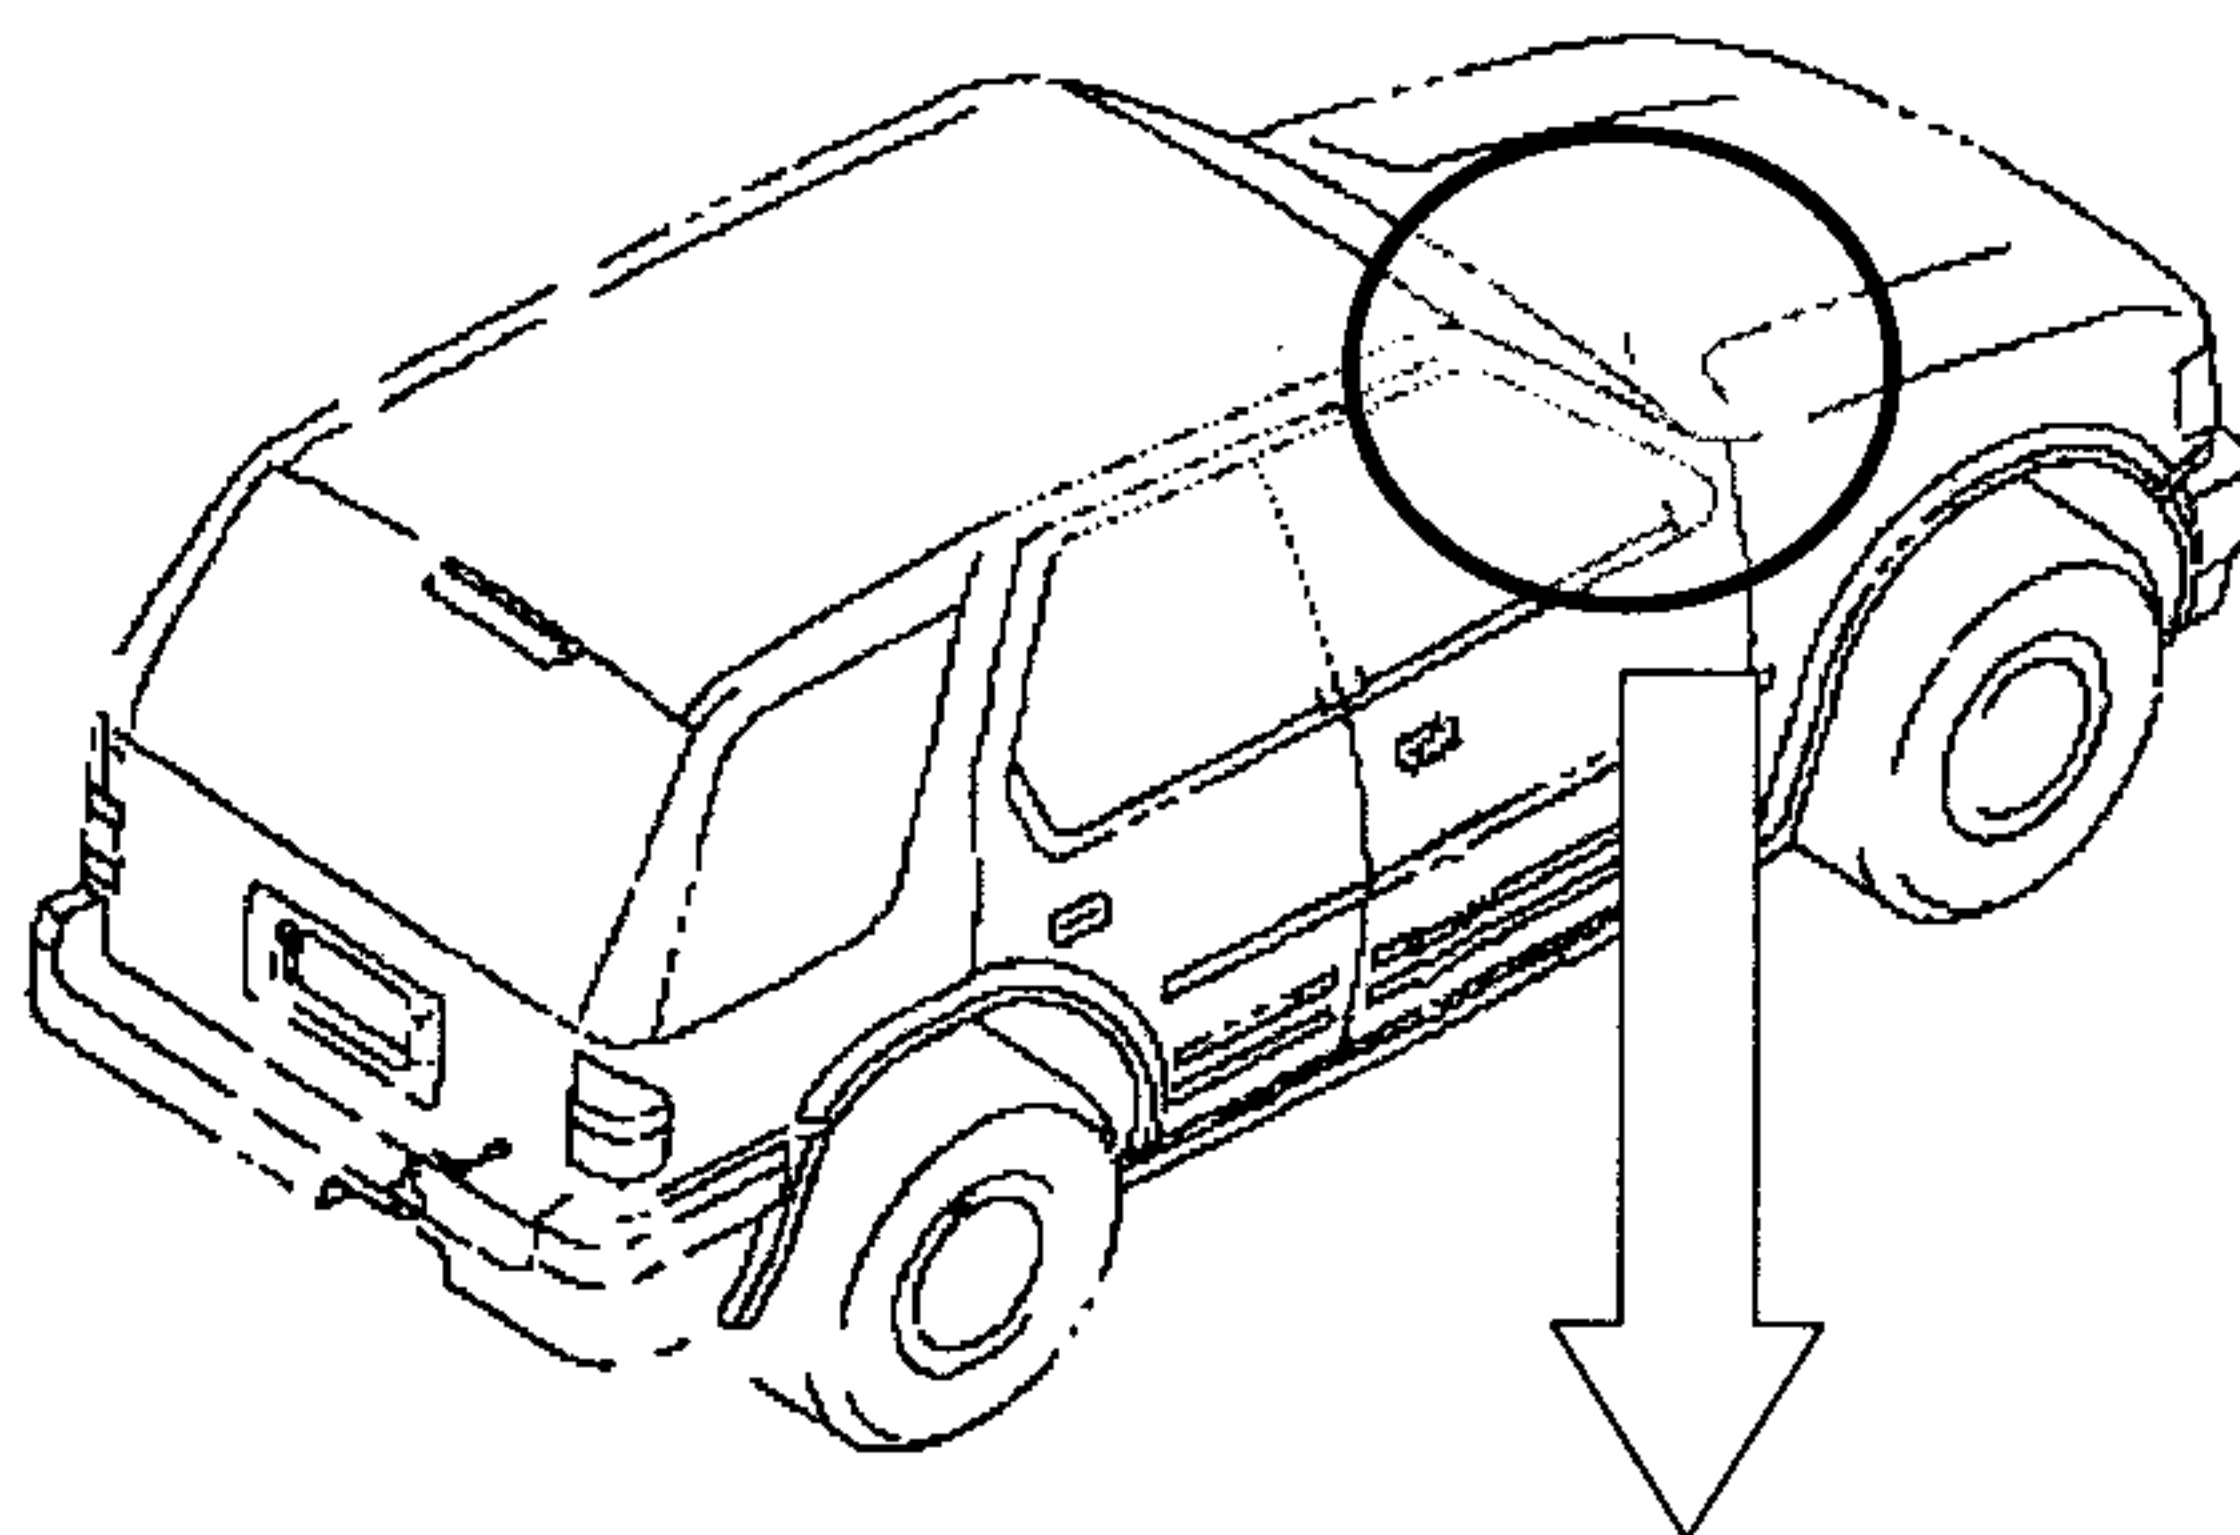
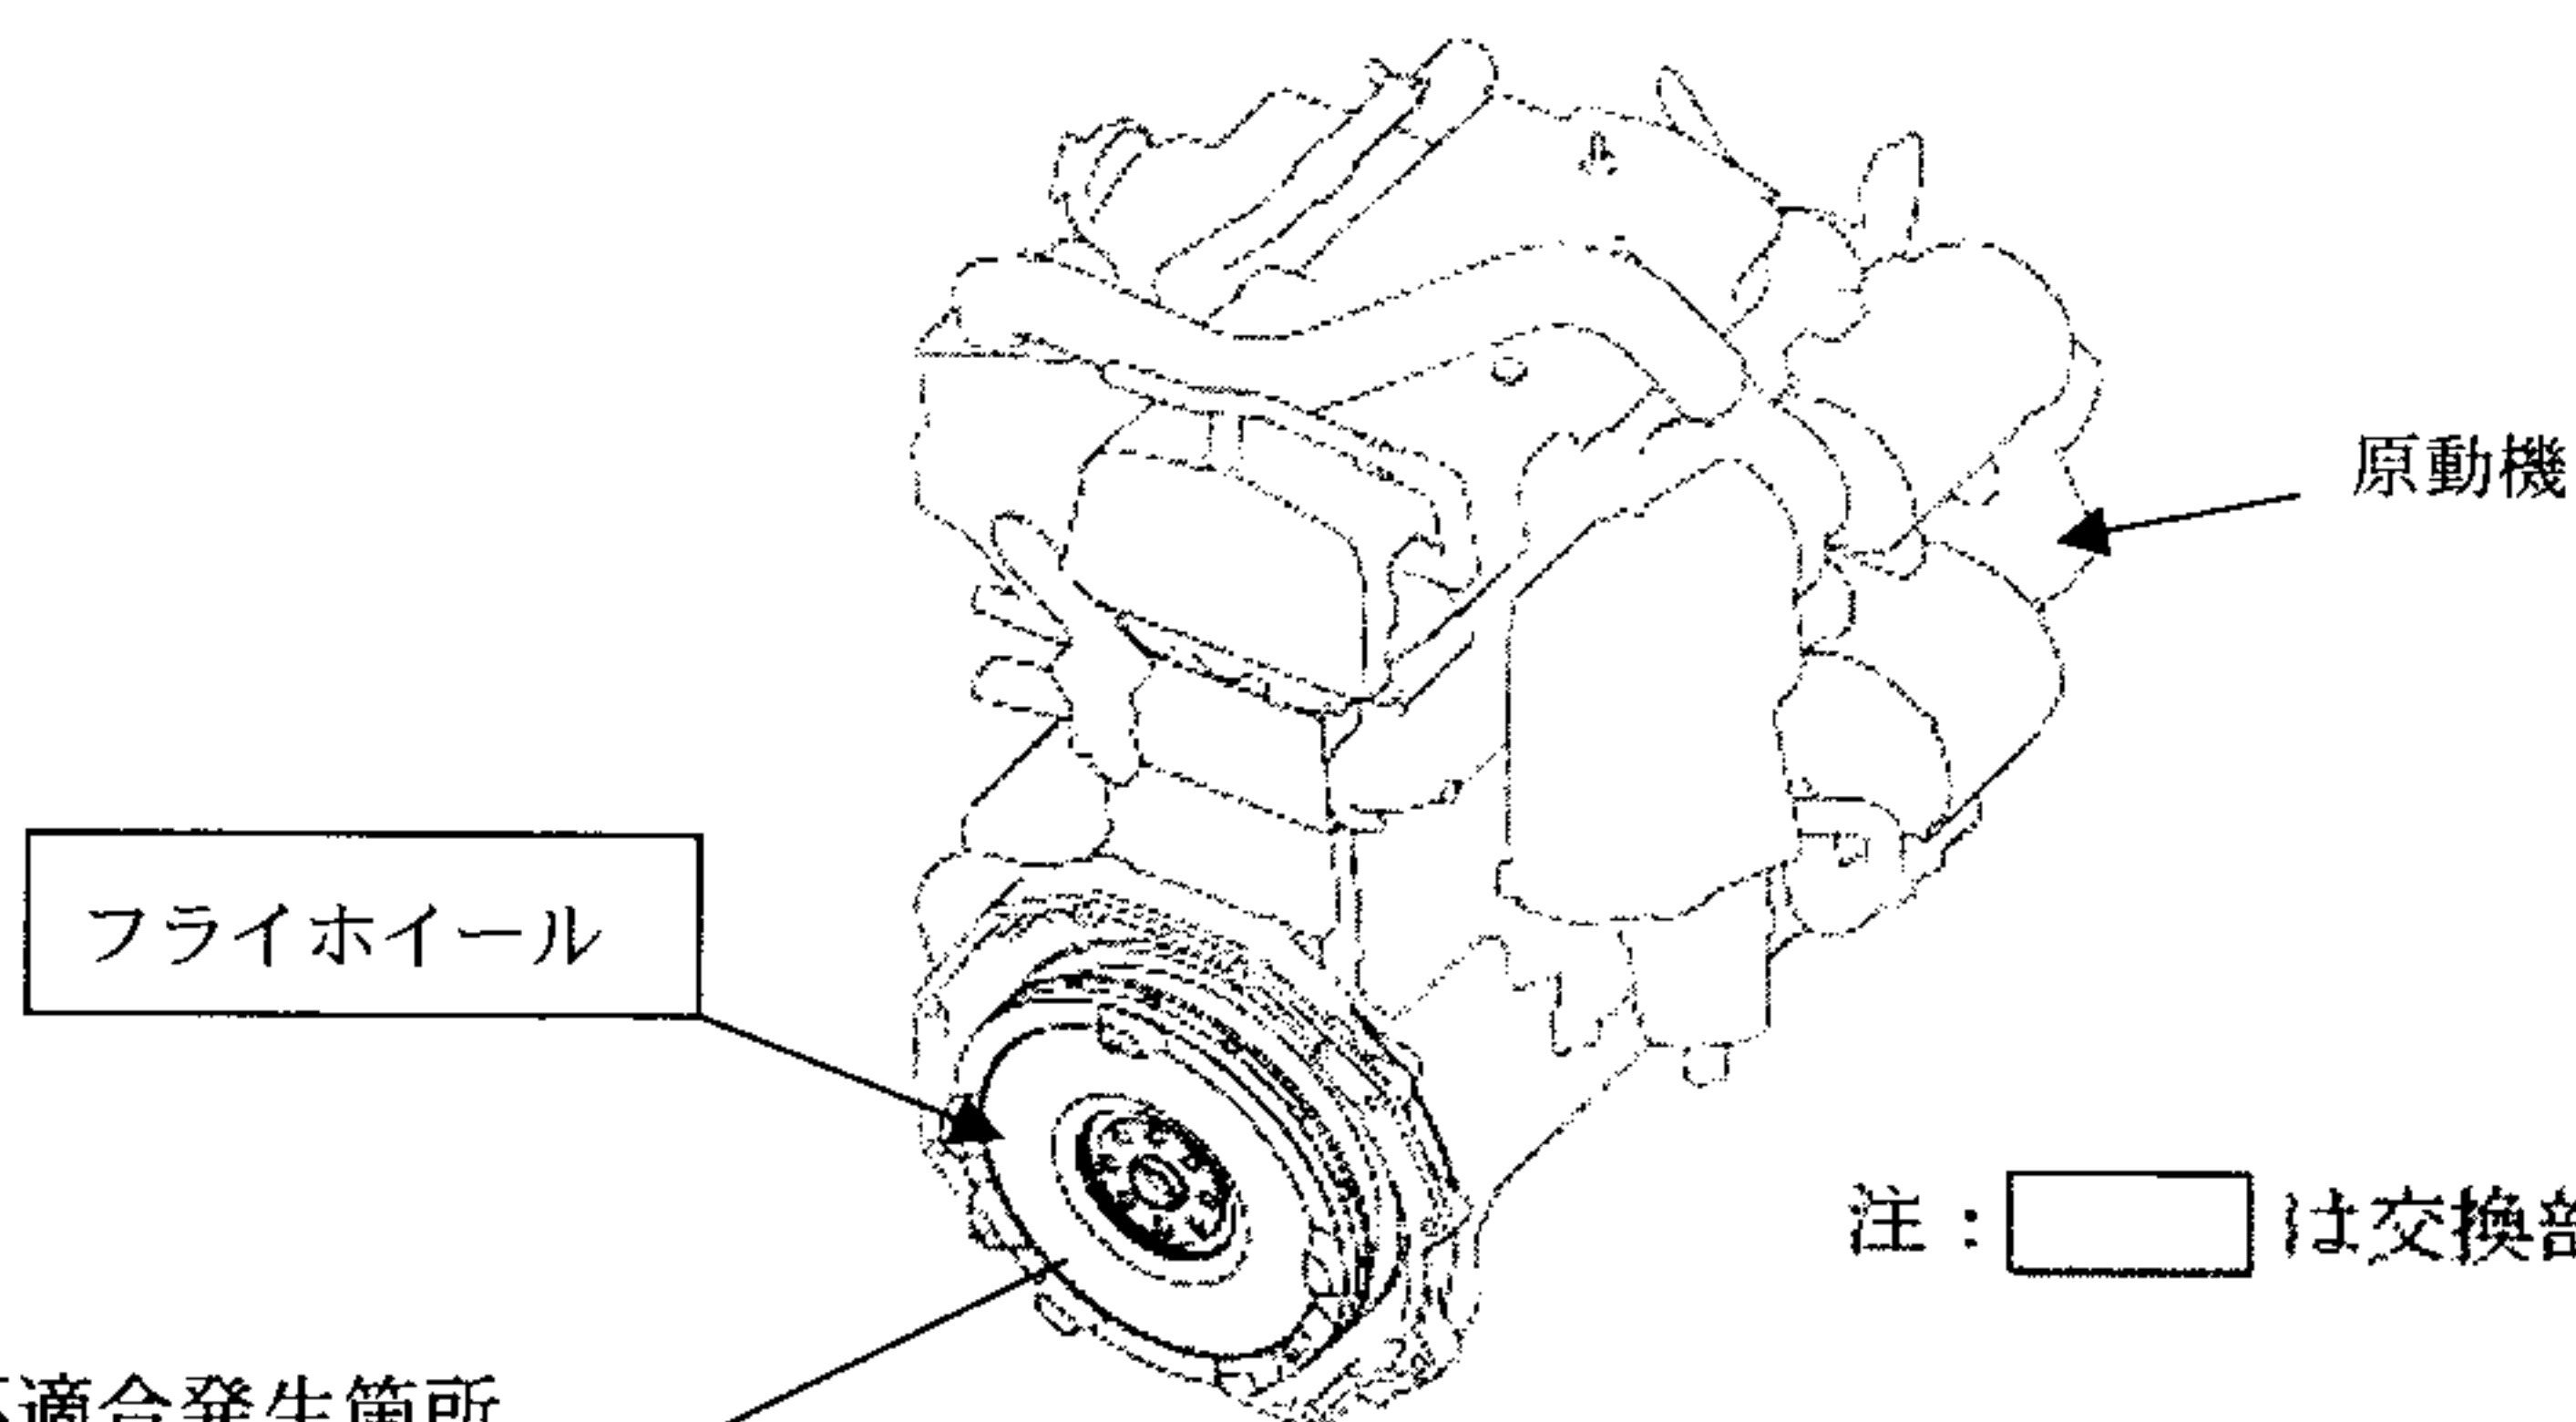
注：□ は交換部品を示す。

手動式動力伝達装置付き車両において、原動機のフライホイールの強度が不十分なため、高い変速ギア段で低速走行を行うと発生する振動によりフライホイール内部が破損し、最悪の場合、動力が伝達されず、走行不能となるおそれがある。

全車両、フライホイールを対策品と交換する。

エンジンルーム内の ID プレートに黄色ペイントを塗布する。
