## 改善箇所説明図

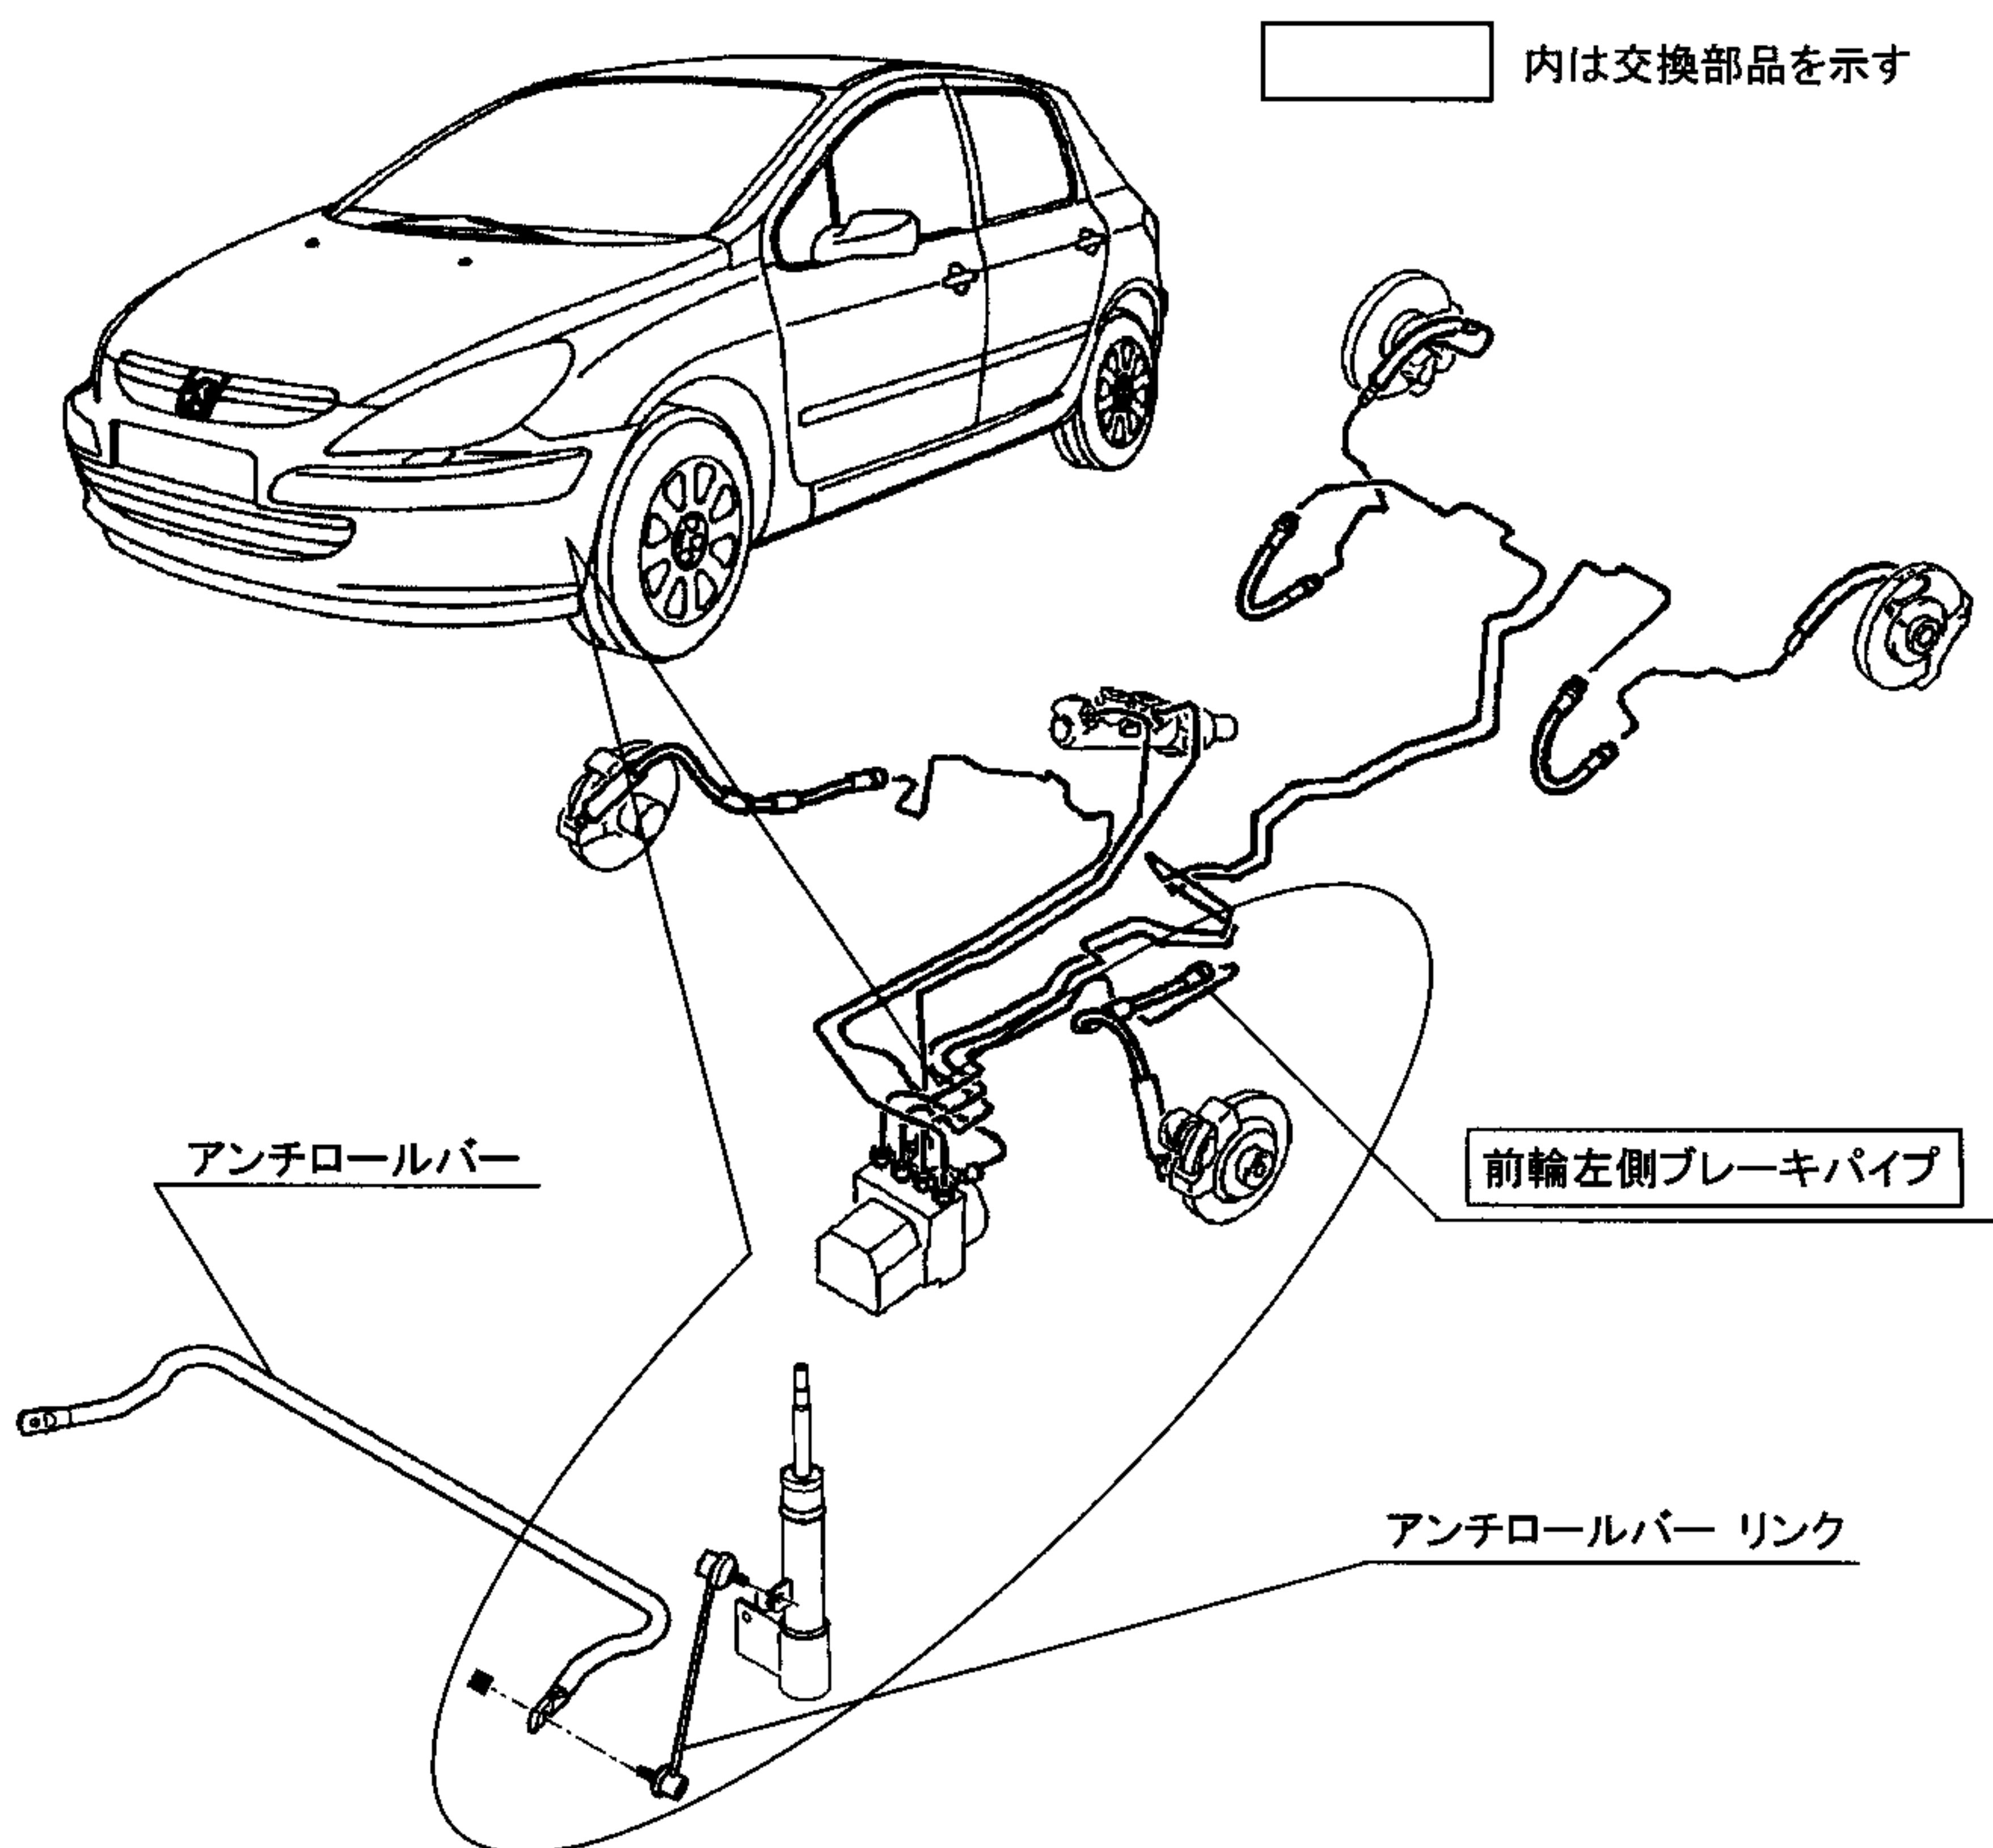
制動装置において、前輪左側のブレーキパイプの取り回しが不適切なものがあるため、左側に最大に舵を切った場合に当該パイプがアンチロールバーのリンク部と干渉するものがあり、そのままの状態で使用を続けると、当該パイプが破損して制動液が漏れ、制動力が低下するおそれがある。

全車両、前輪左側ブレーキパイプを点検し、必要に応じて当該パイプの取り回しを修正するとともに、干渉痕のあるものは当該パイプを新品と交換する。

当該ブレーキパイプに、黄色のペイントでマークを表示する。
