## 改善箇所説明図

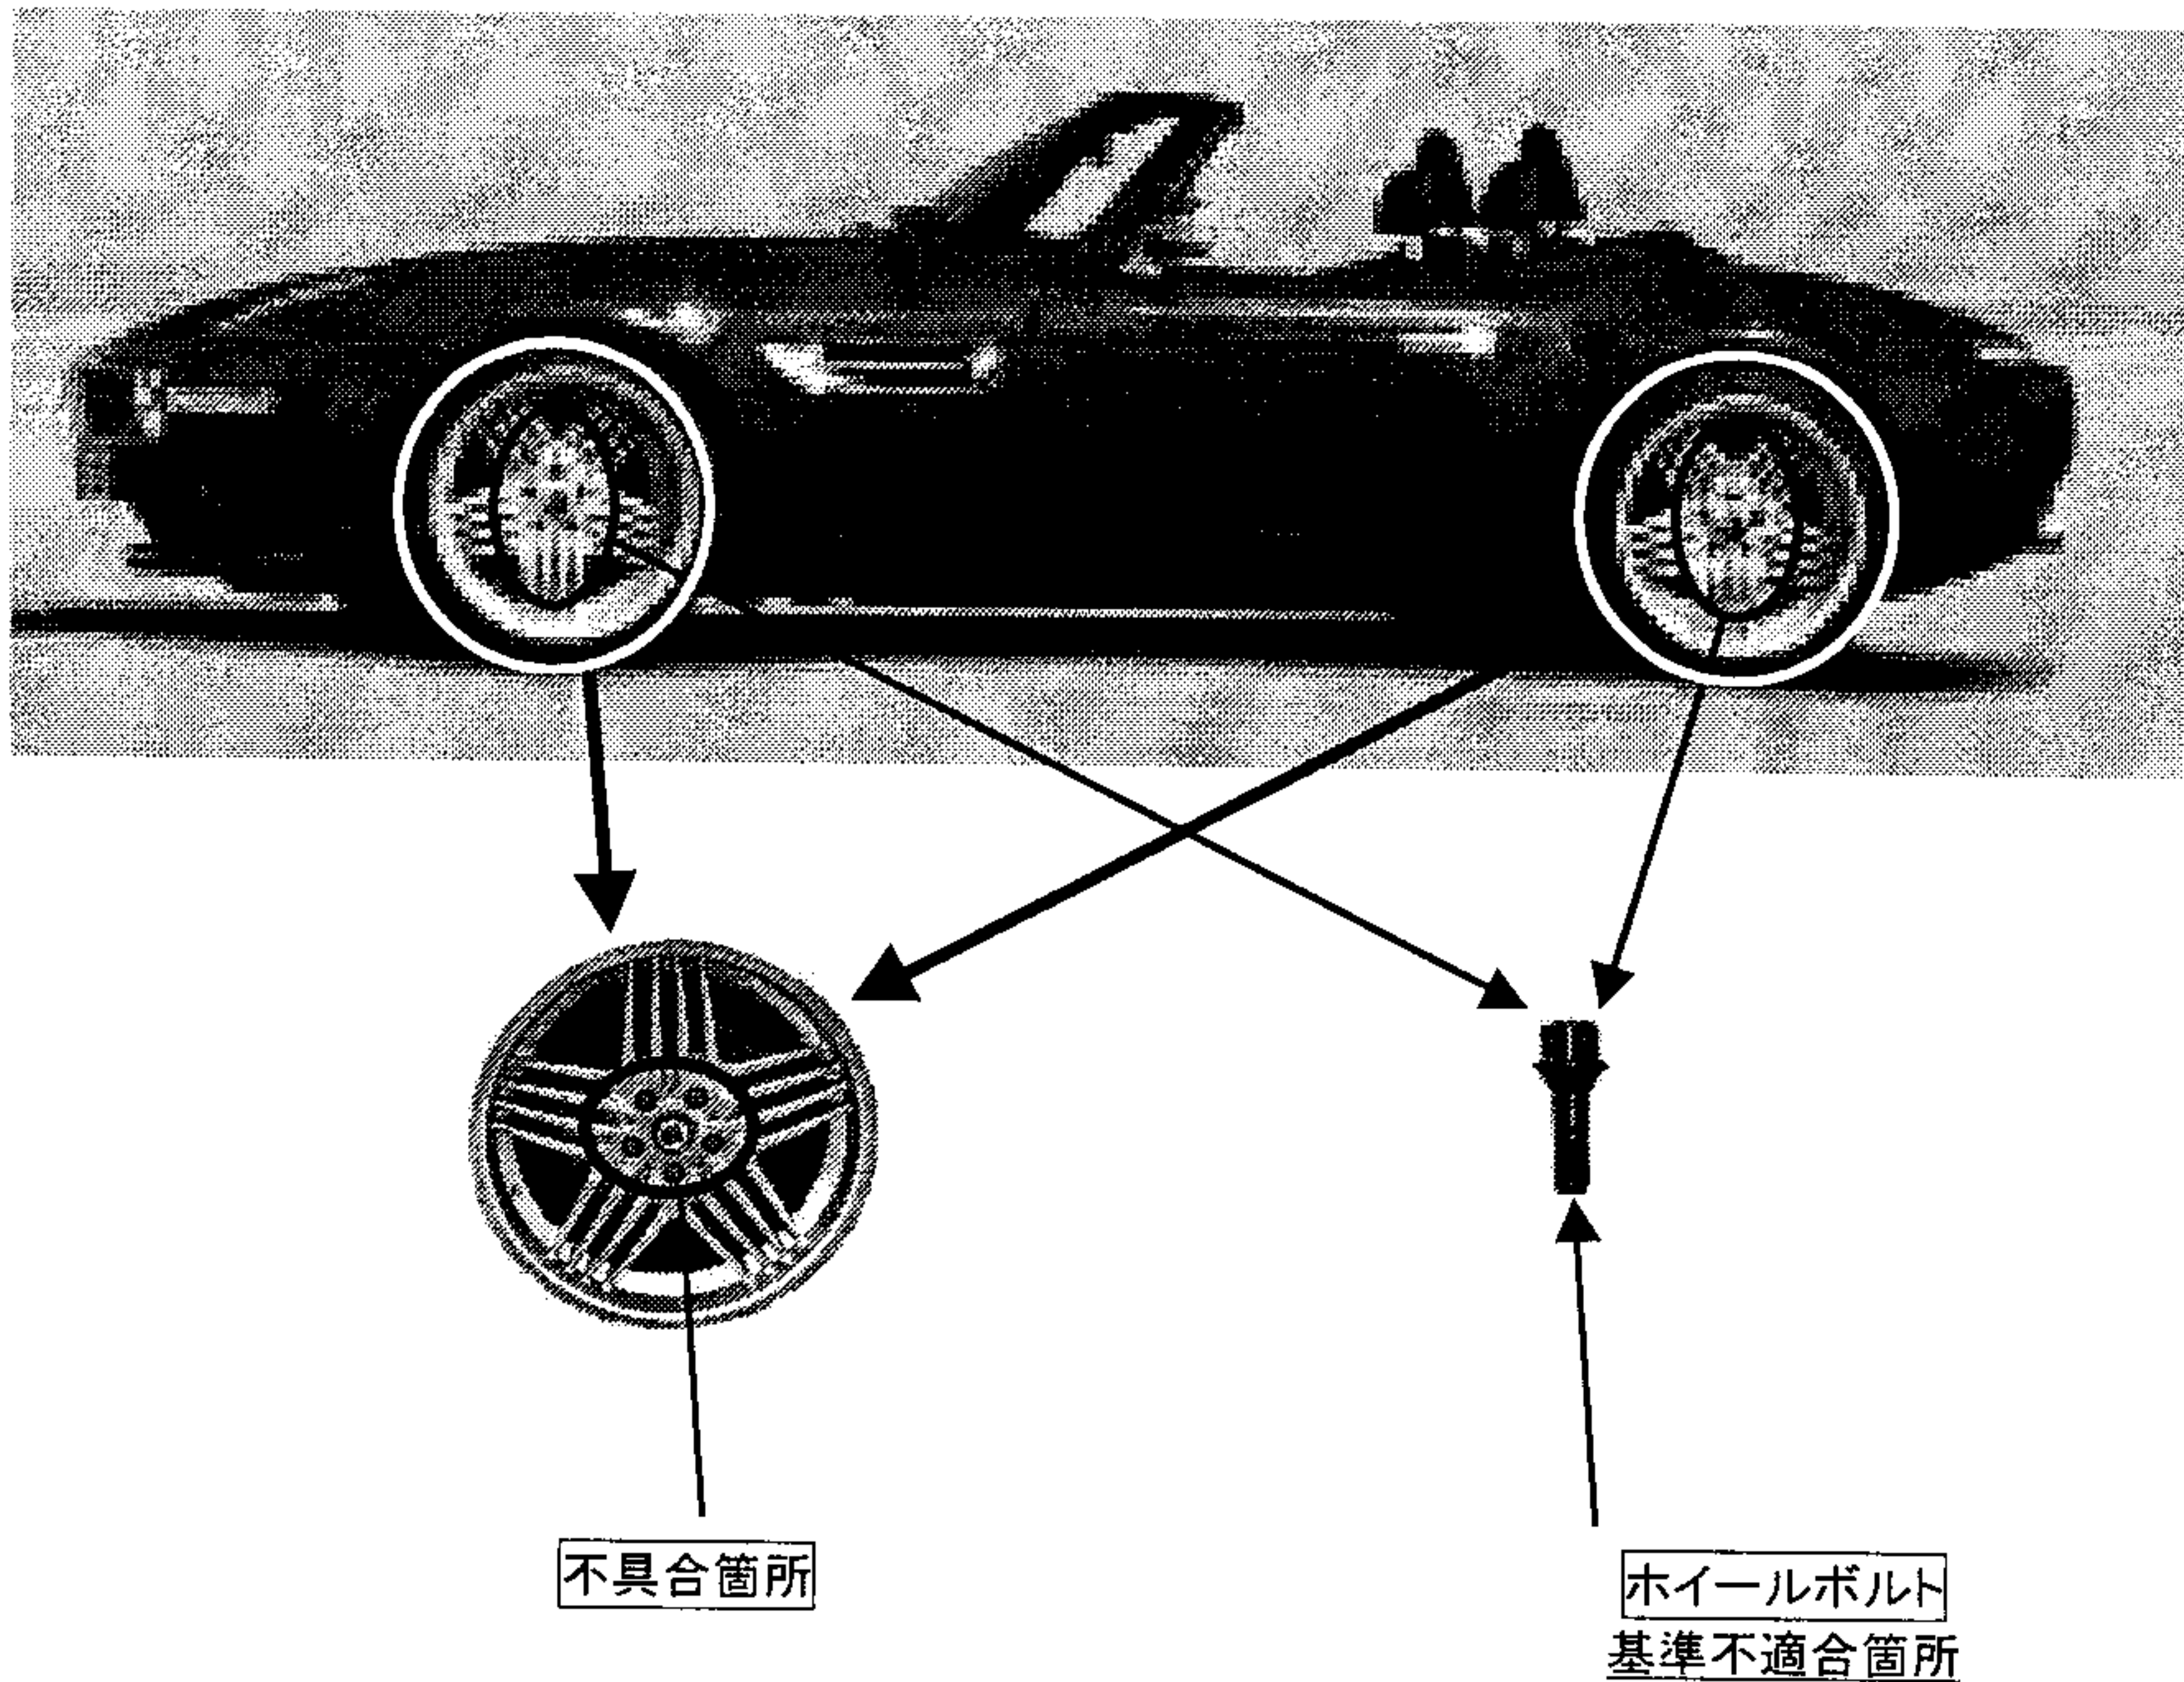
走行装置において、ホイールボルトの形状および締め付け方法が不適切なため、当該ボルト脱着の繰り返しにより、ホイールに締め付け跡がつき、最悪の場合、締め付けトルクが低下して当該ボルトが緩むおそれがある。

注:  は交換部品を示す

全車両、ホイールボルトを対策品と交換し、新しい締め付け手順にて取り付ける。

識別: エンジンルーム内右ストラット前側(車台番号打刻付近)に白色のペイントマークを塗布する。
