## 改善箇所説明図

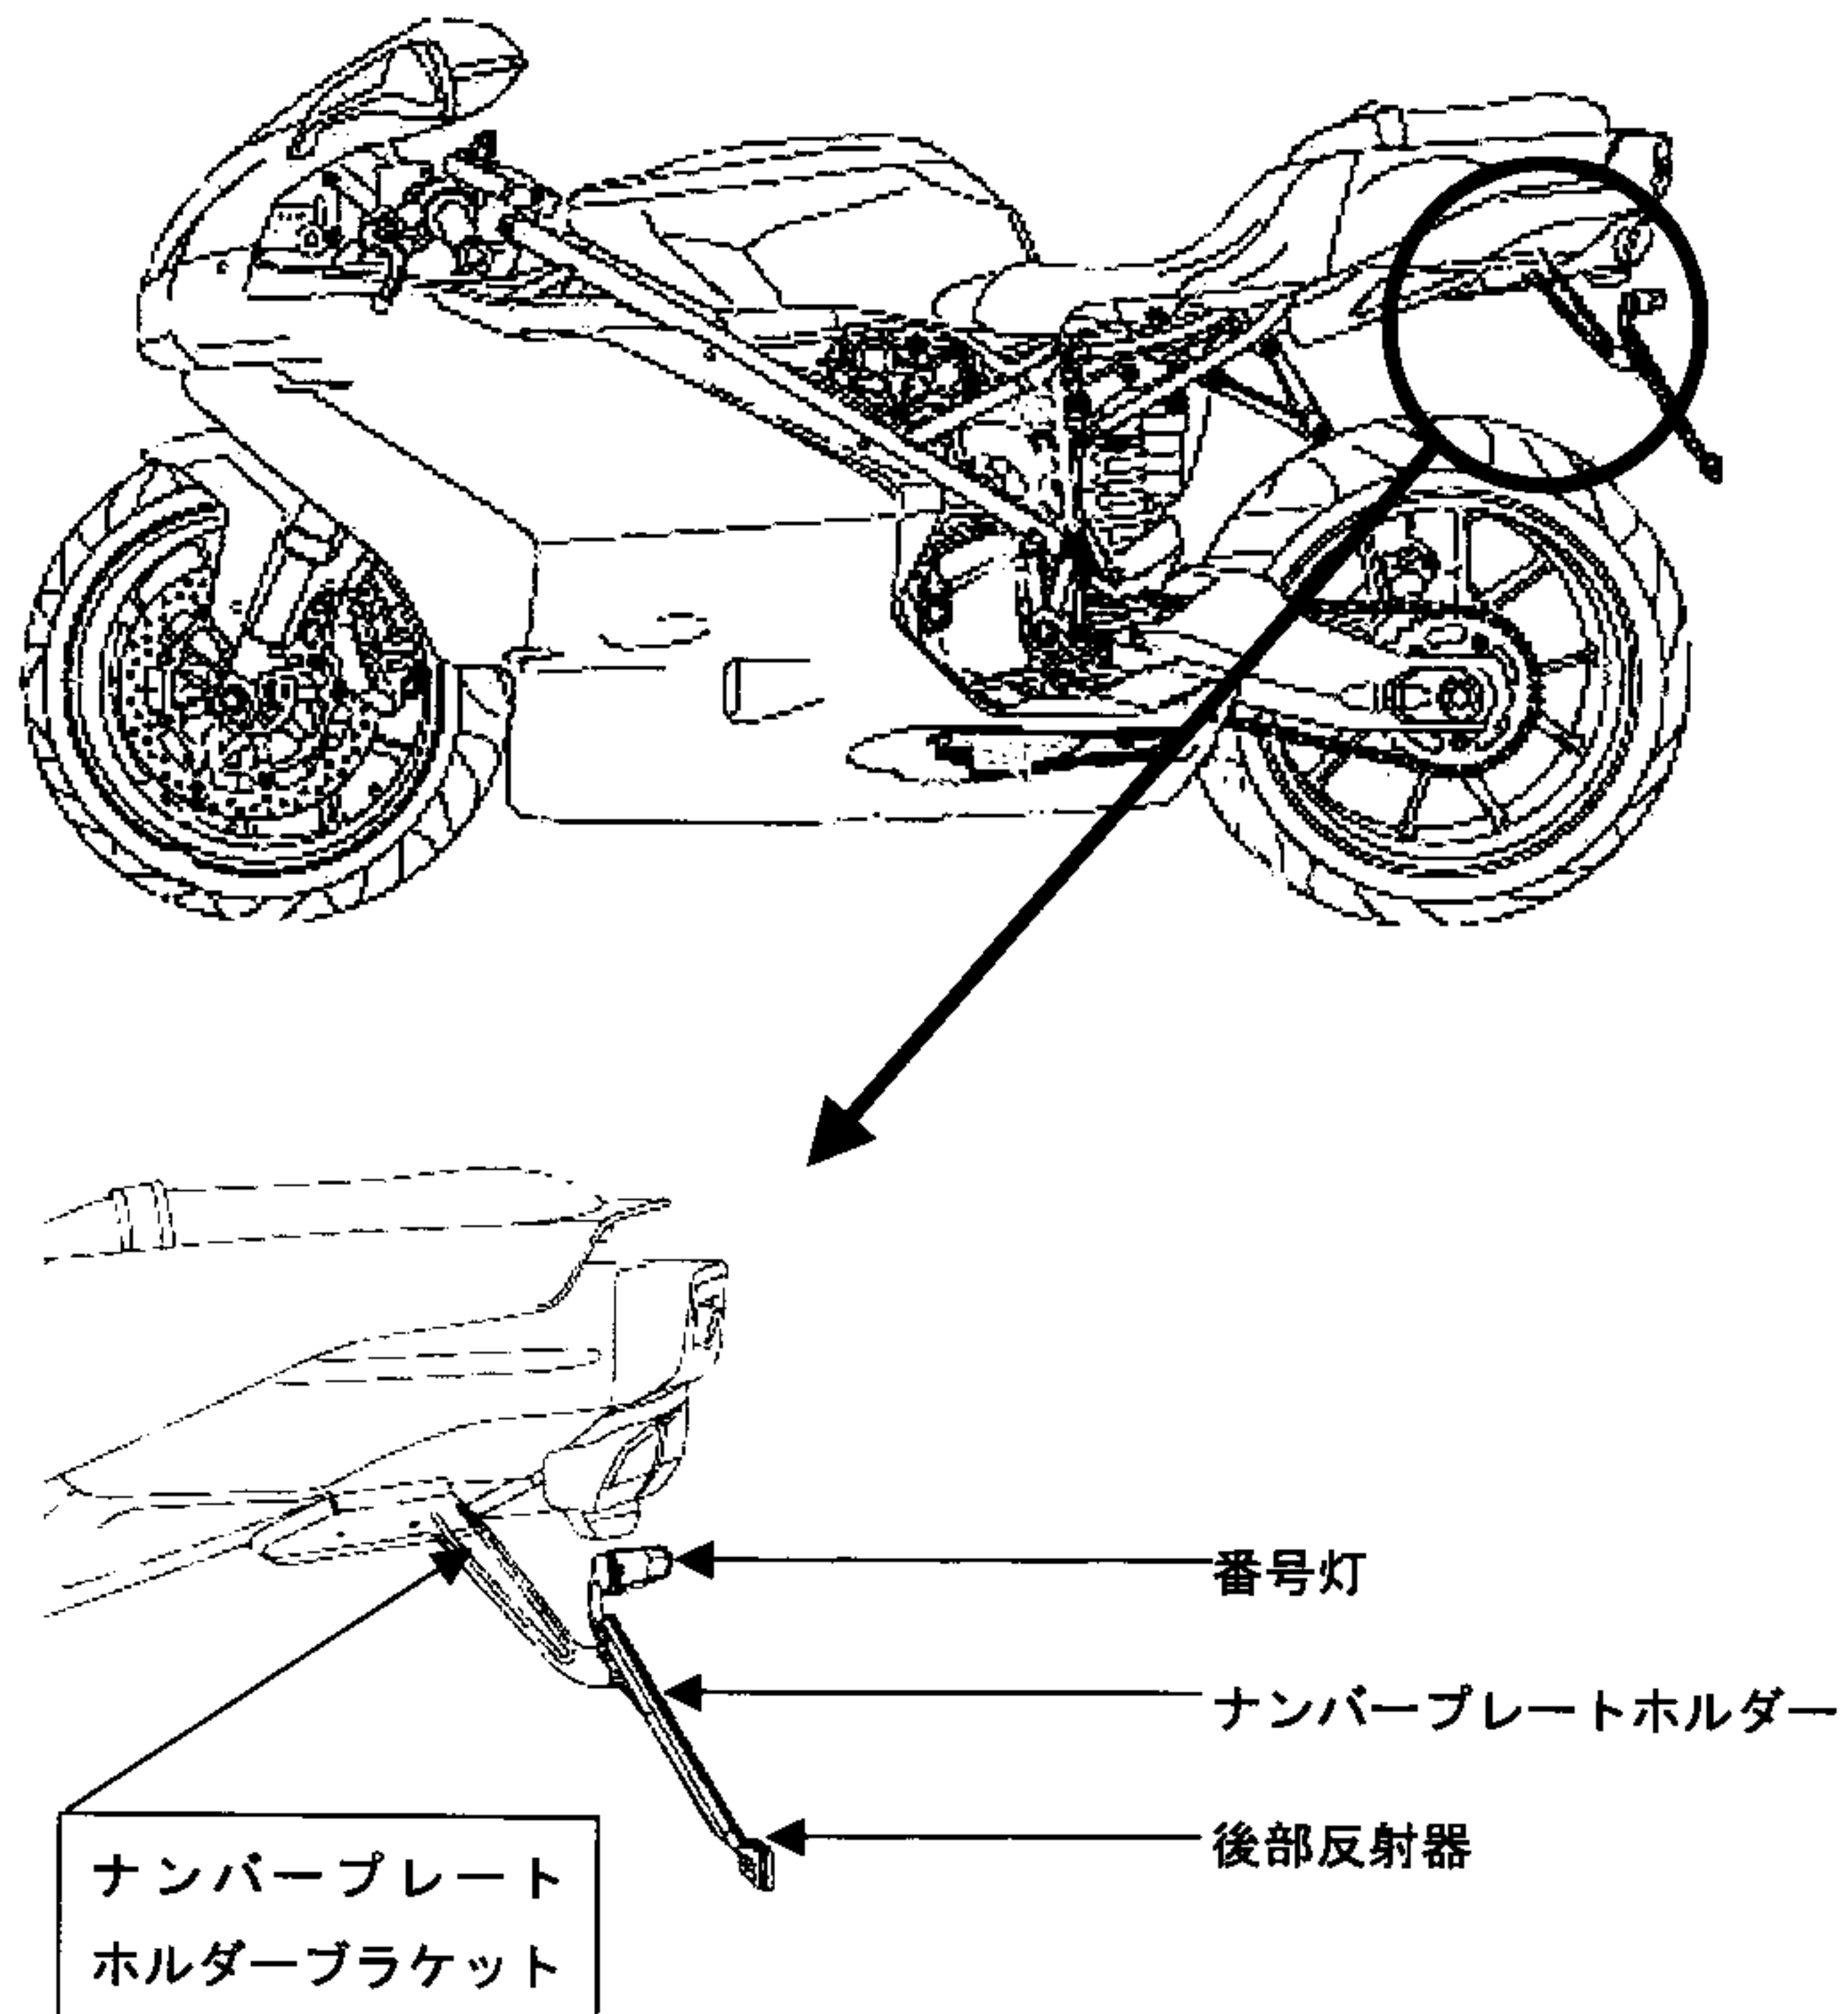
車体において、後部反射器、ナンバープレートと番号灯を取り付けているホルダーのブラケットの強度が不足しているため、そのままの状態で使用を続けると、走行時の車両振動により当該ブラケットに亀裂が発生し、最悪の場合、ホルダーが脱落するおそれがある。

全車両、ナンバープレートホルダーブラケットを対策品と交換する。
