## 改善箇所説明図

### 基準不適合箇所

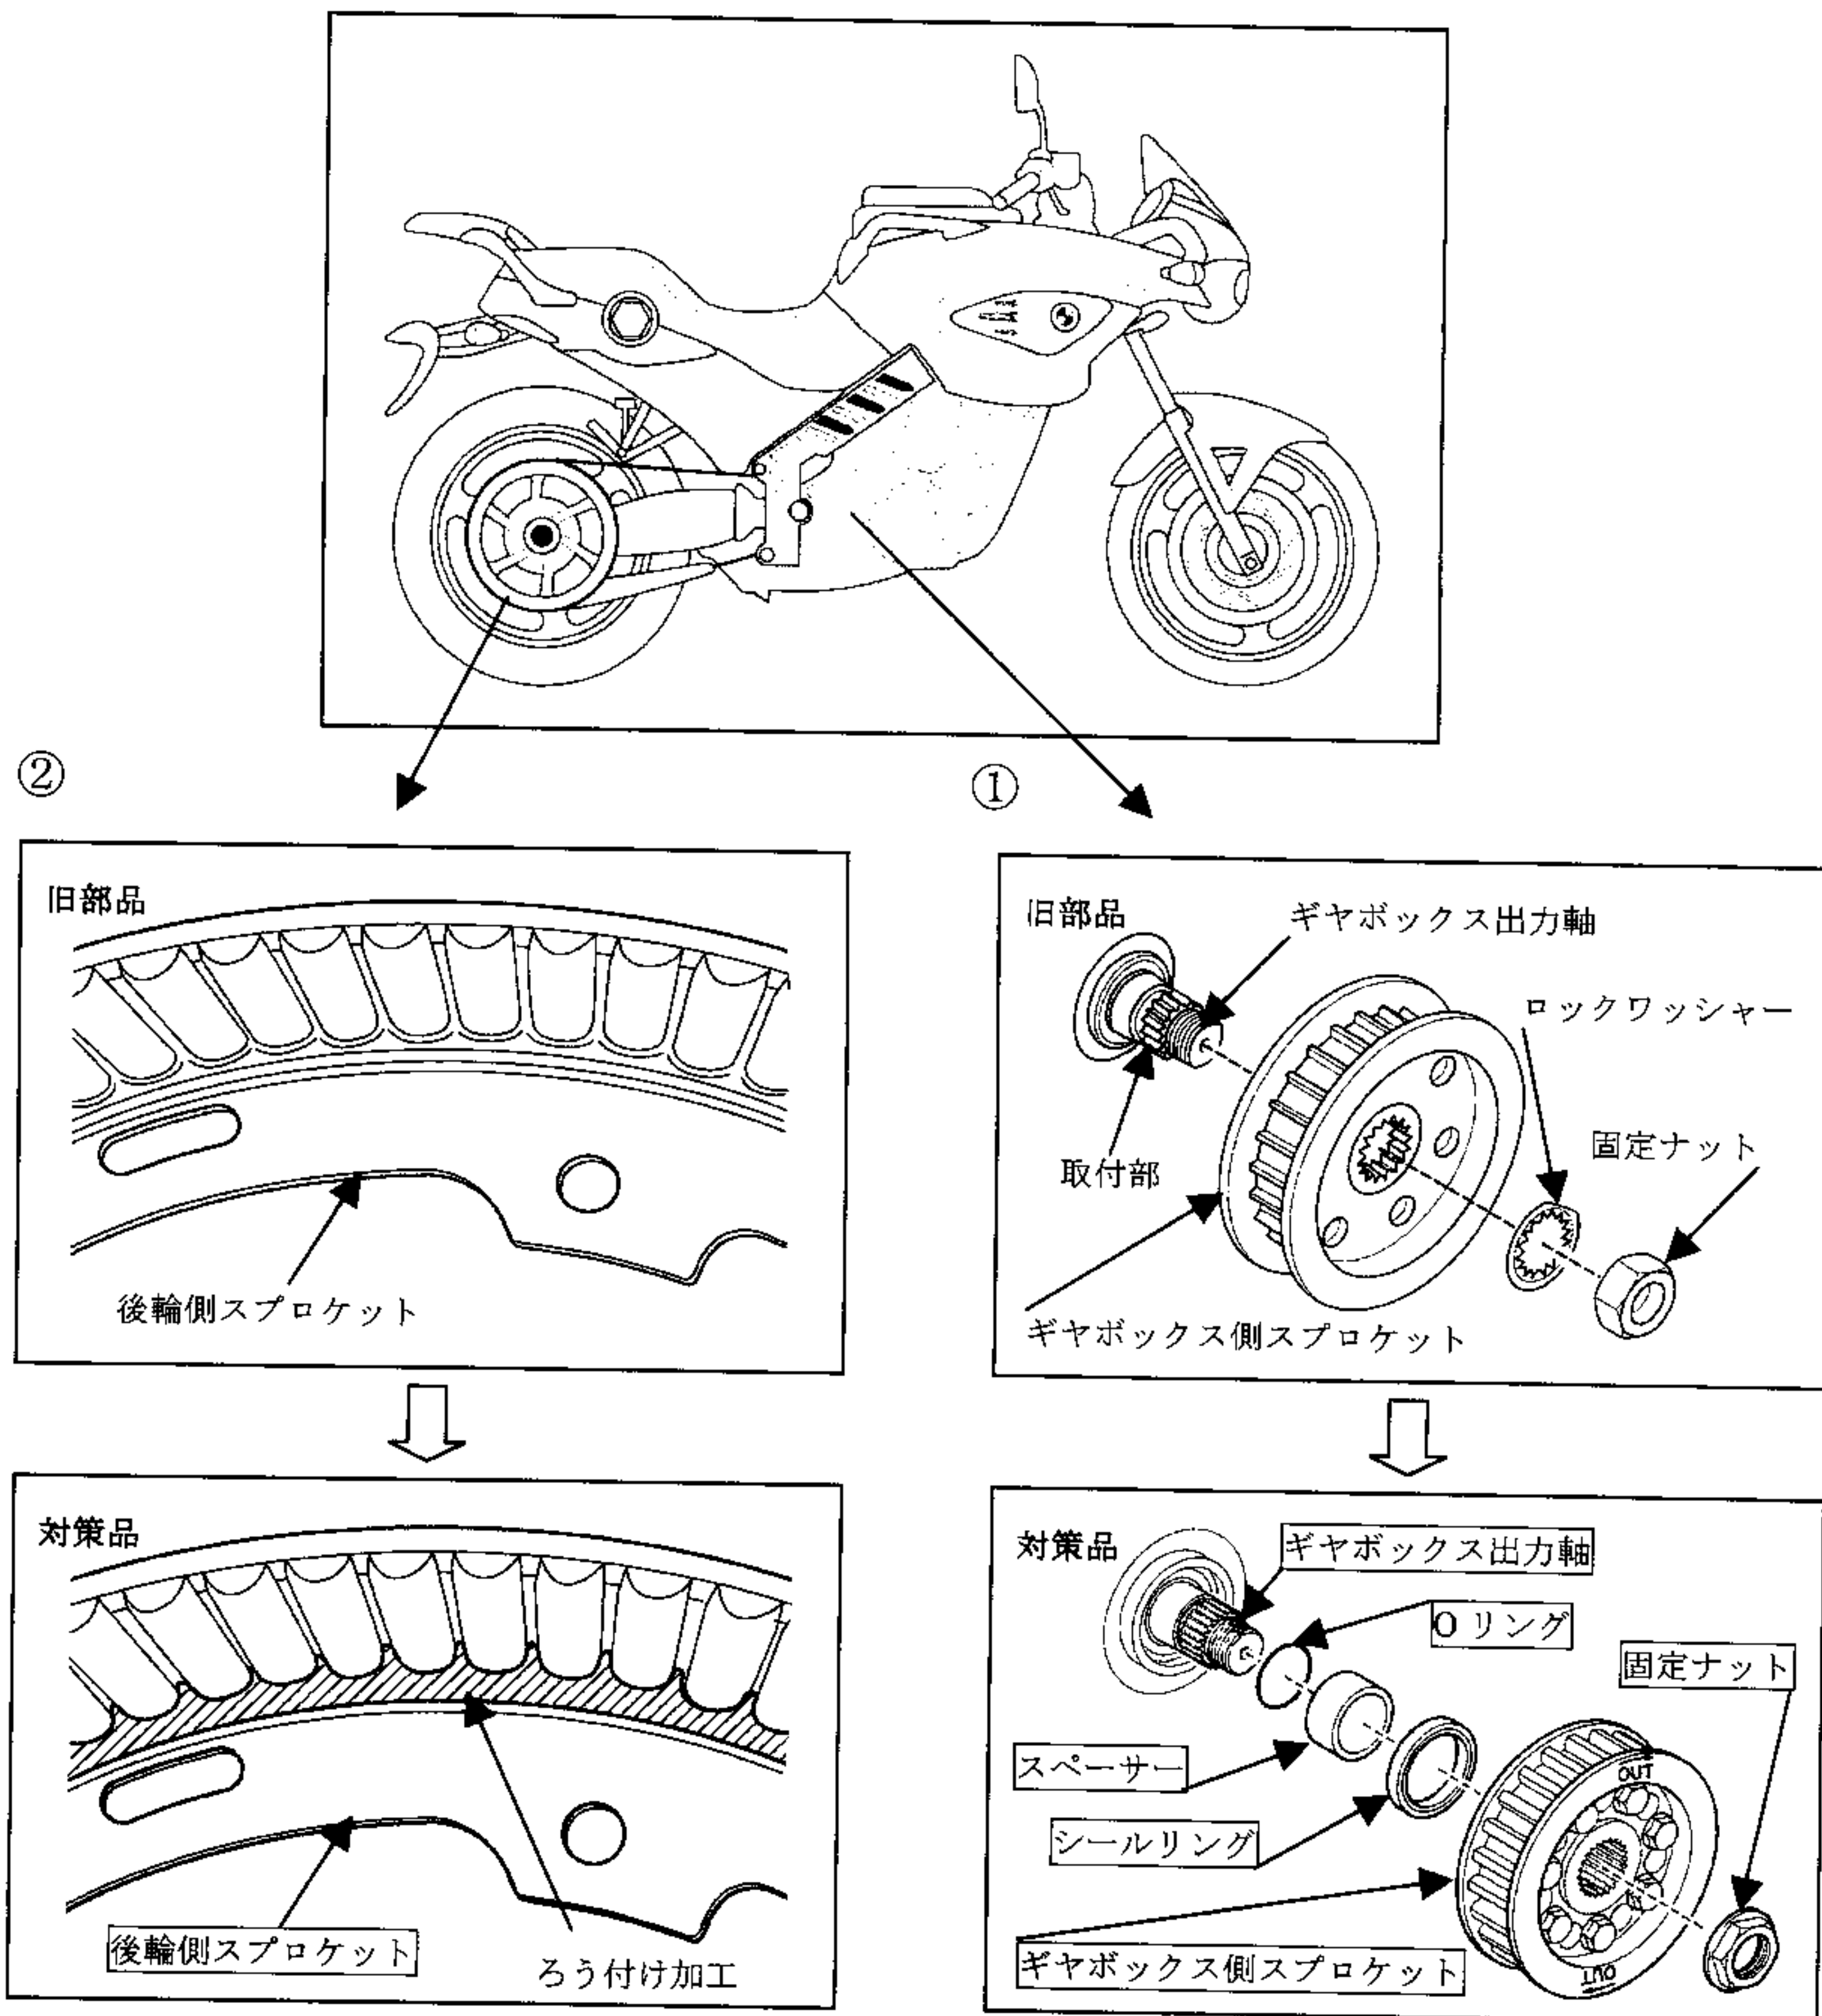
- ① 動力伝達装置において、ギヤボックス側のスプロケットの組み付け部の構造が不適切なため、加減速の繰り返しにより当該スプロケットとギヤボックス出力軸との取付部にがたが生じて異音が発生することがあり、そのままの状態で使用を続けると、当該取り付け部が破損して当該スプロケットが空転し、最悪の場合、走行不能となるおそれがある。
- ② 動力伝達装置において、後輪スプロケットの曲げ加工部分の強度が不足しているため、加減速の繰り返しにより当該スプロケットに亀裂が発生することがあり、そのままの状態で使用を続けると、当該スプロケットが変形して駆動力が十分に伝達できなくなり、最悪の場合、走行不能となるおそれがある。

- ① 全車両、ギヤボックス側のスプロケット、スプロケット固定ナット、ロックワッシャーを対策品と交換する。また、ギヤボックス出力軸の取付部を点検し、基準を外れているもの、さらに指定の車台番号のものは出力軸を新品と交換する。
- ② 全車両、後輪側スプロケットを点検し、ろう付け加工が施されていないものは対策品と交換する。

- ① ロックワッシャーの有無
- ② ろう付け加工の有無
