## 改善措置事項説明図

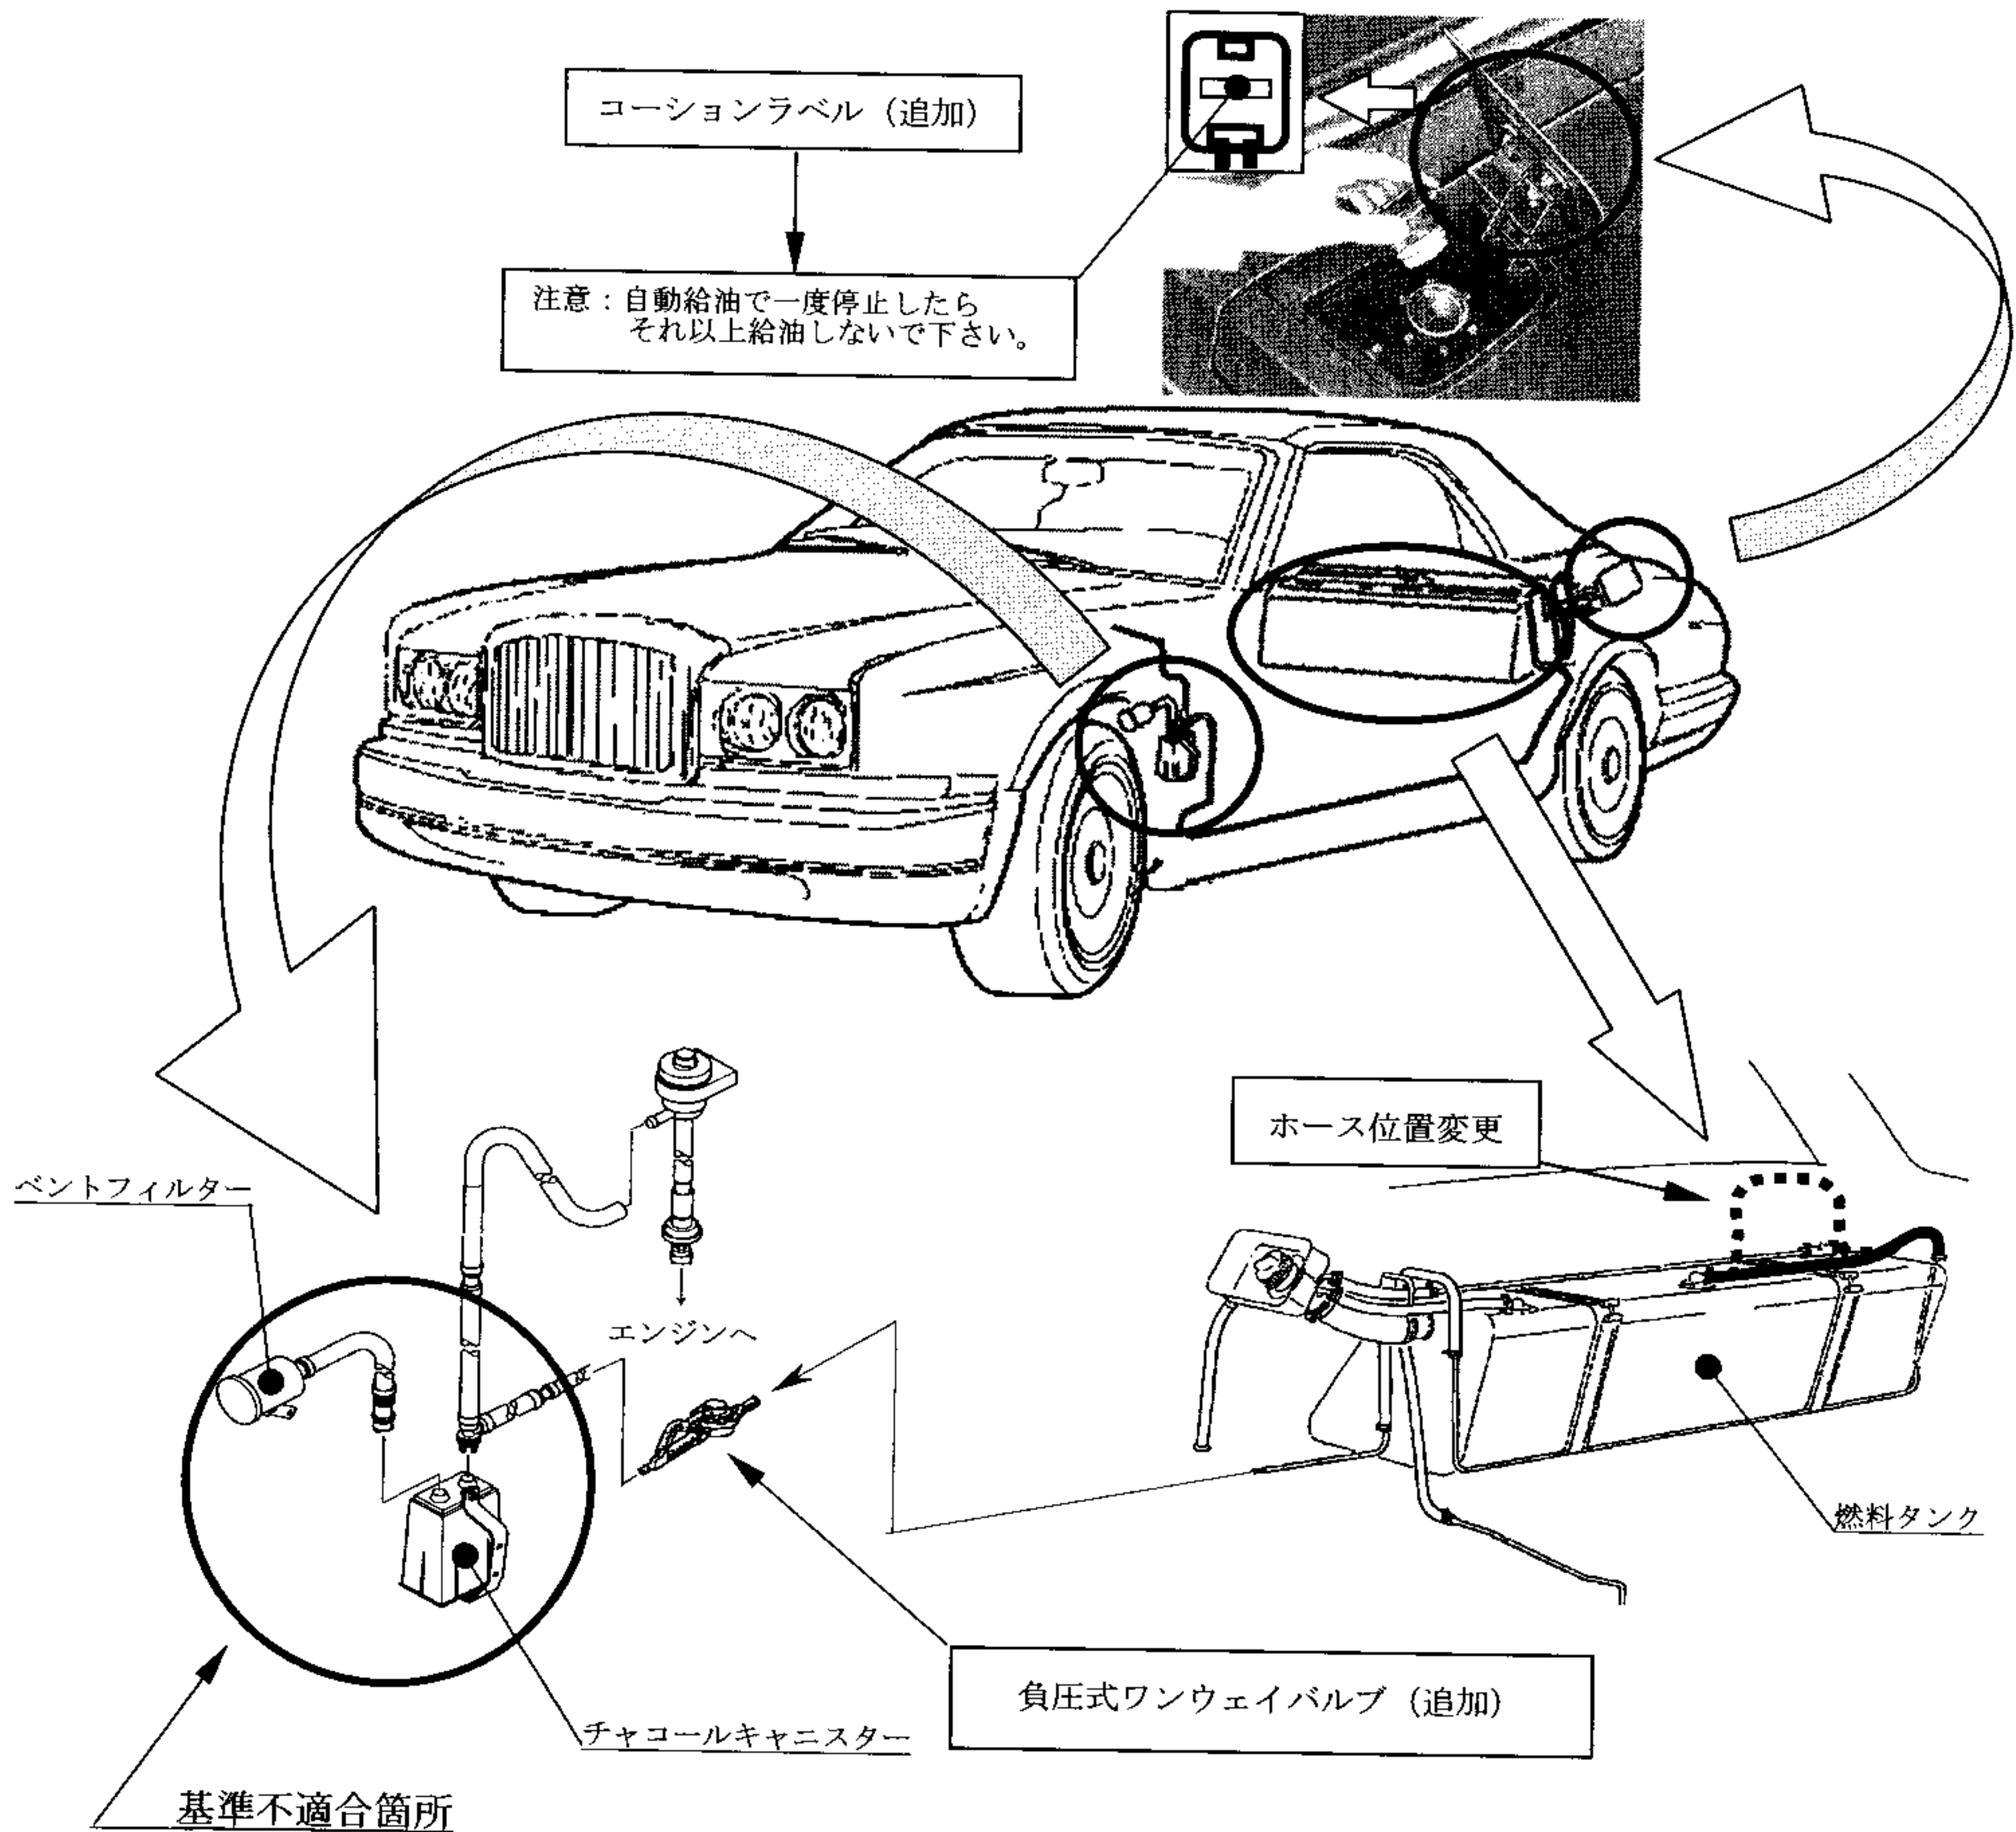
燃料装置において、燃料タンクとキャニスター間の配管の構造及び取回しが不適切なため、規定量を超えて給油した場合、キャニスター内に燃料が流入することがあり、流入した燃料がキャニスター内から溢れ、ベントフィルタから燃料が漏れるおそれがある

全車両、燃料タンクとキャニスター間の配管のうち、燃料タンク上部のホースの取回しを変更するとともに、キャニスター付近のホースに負圧式のワンウェイバルブを追加する。  
全車両、給油ドアに「規定量以上給油しない」旨のコーションラベルを貼付する。
