# 改善箇所説明図

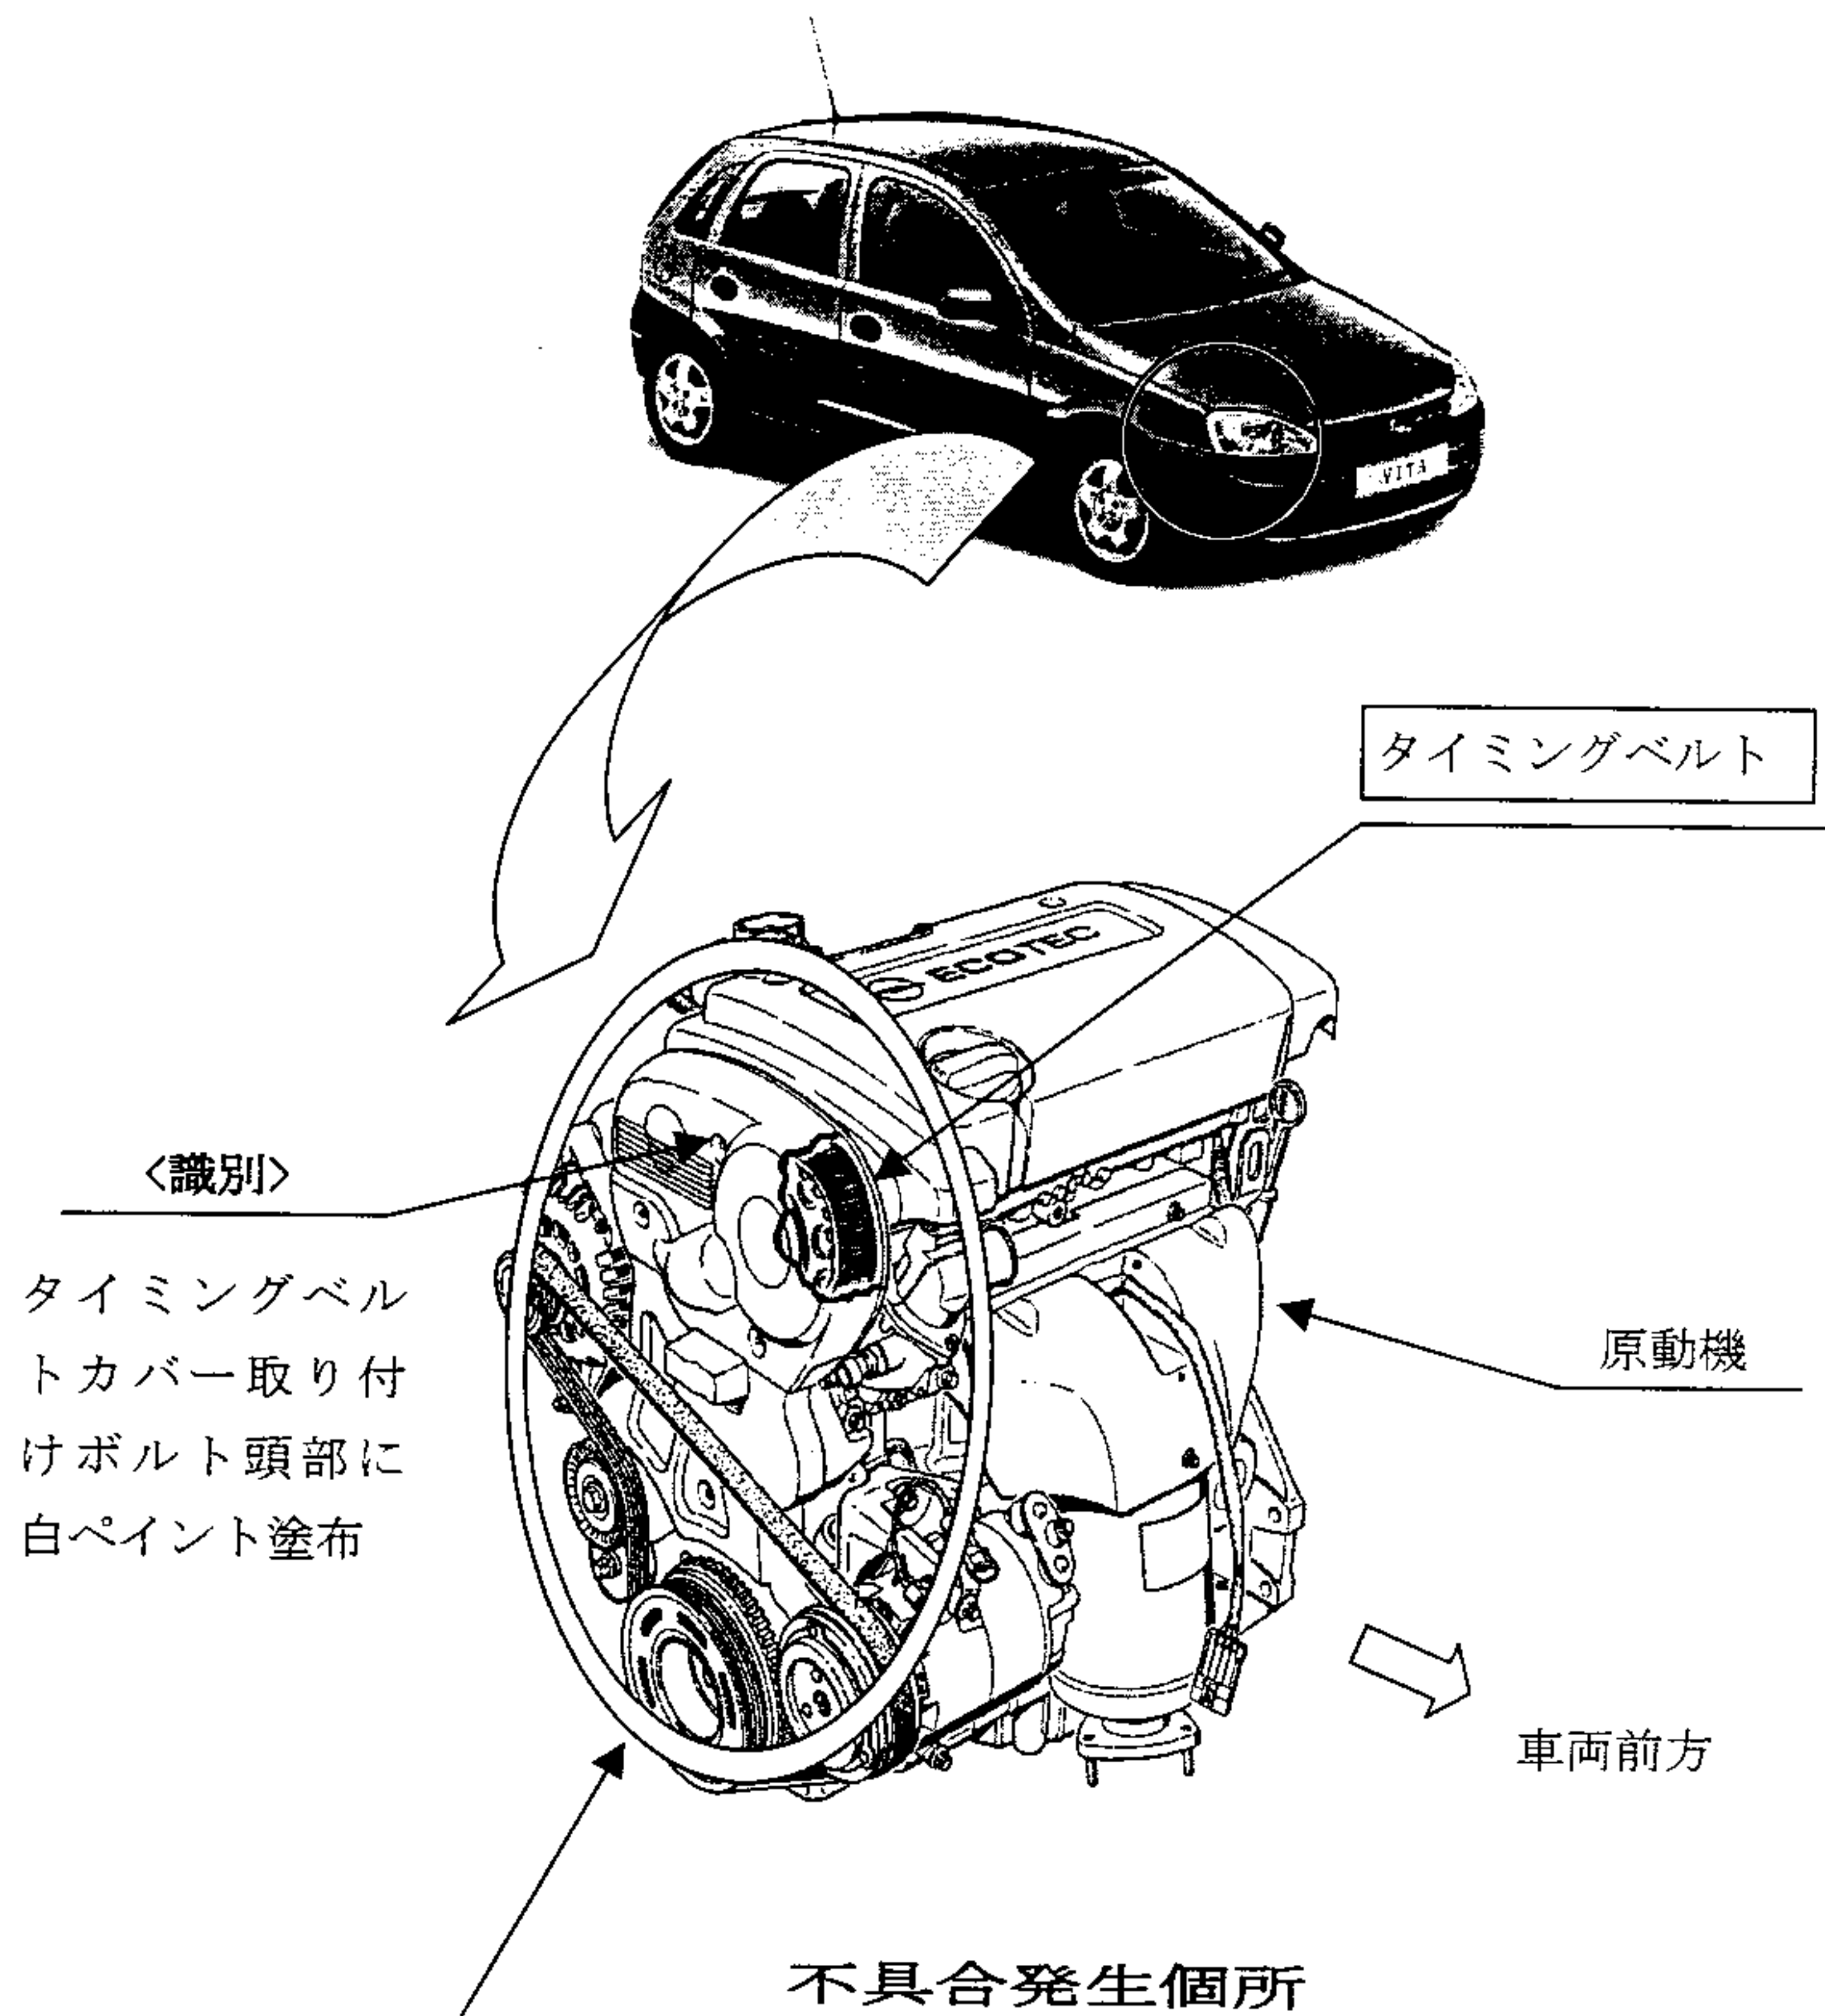
原動機において、カムシャフトを駆動するタイミングベルトの寸法が不適切なものがあるため、当該ベルトが原動機及びタイミングベルトカバーと干渉して異音が発生し、そのままの状態で使用を続けると、当該ベルトの山が損傷し、最悪の場合、原動機が停止して再始動出来なくなるおそれがある。

全車両、当該タイミングベルトを良品と交換する。

内は、交換部品を示す。
