# 改善箇所説明図

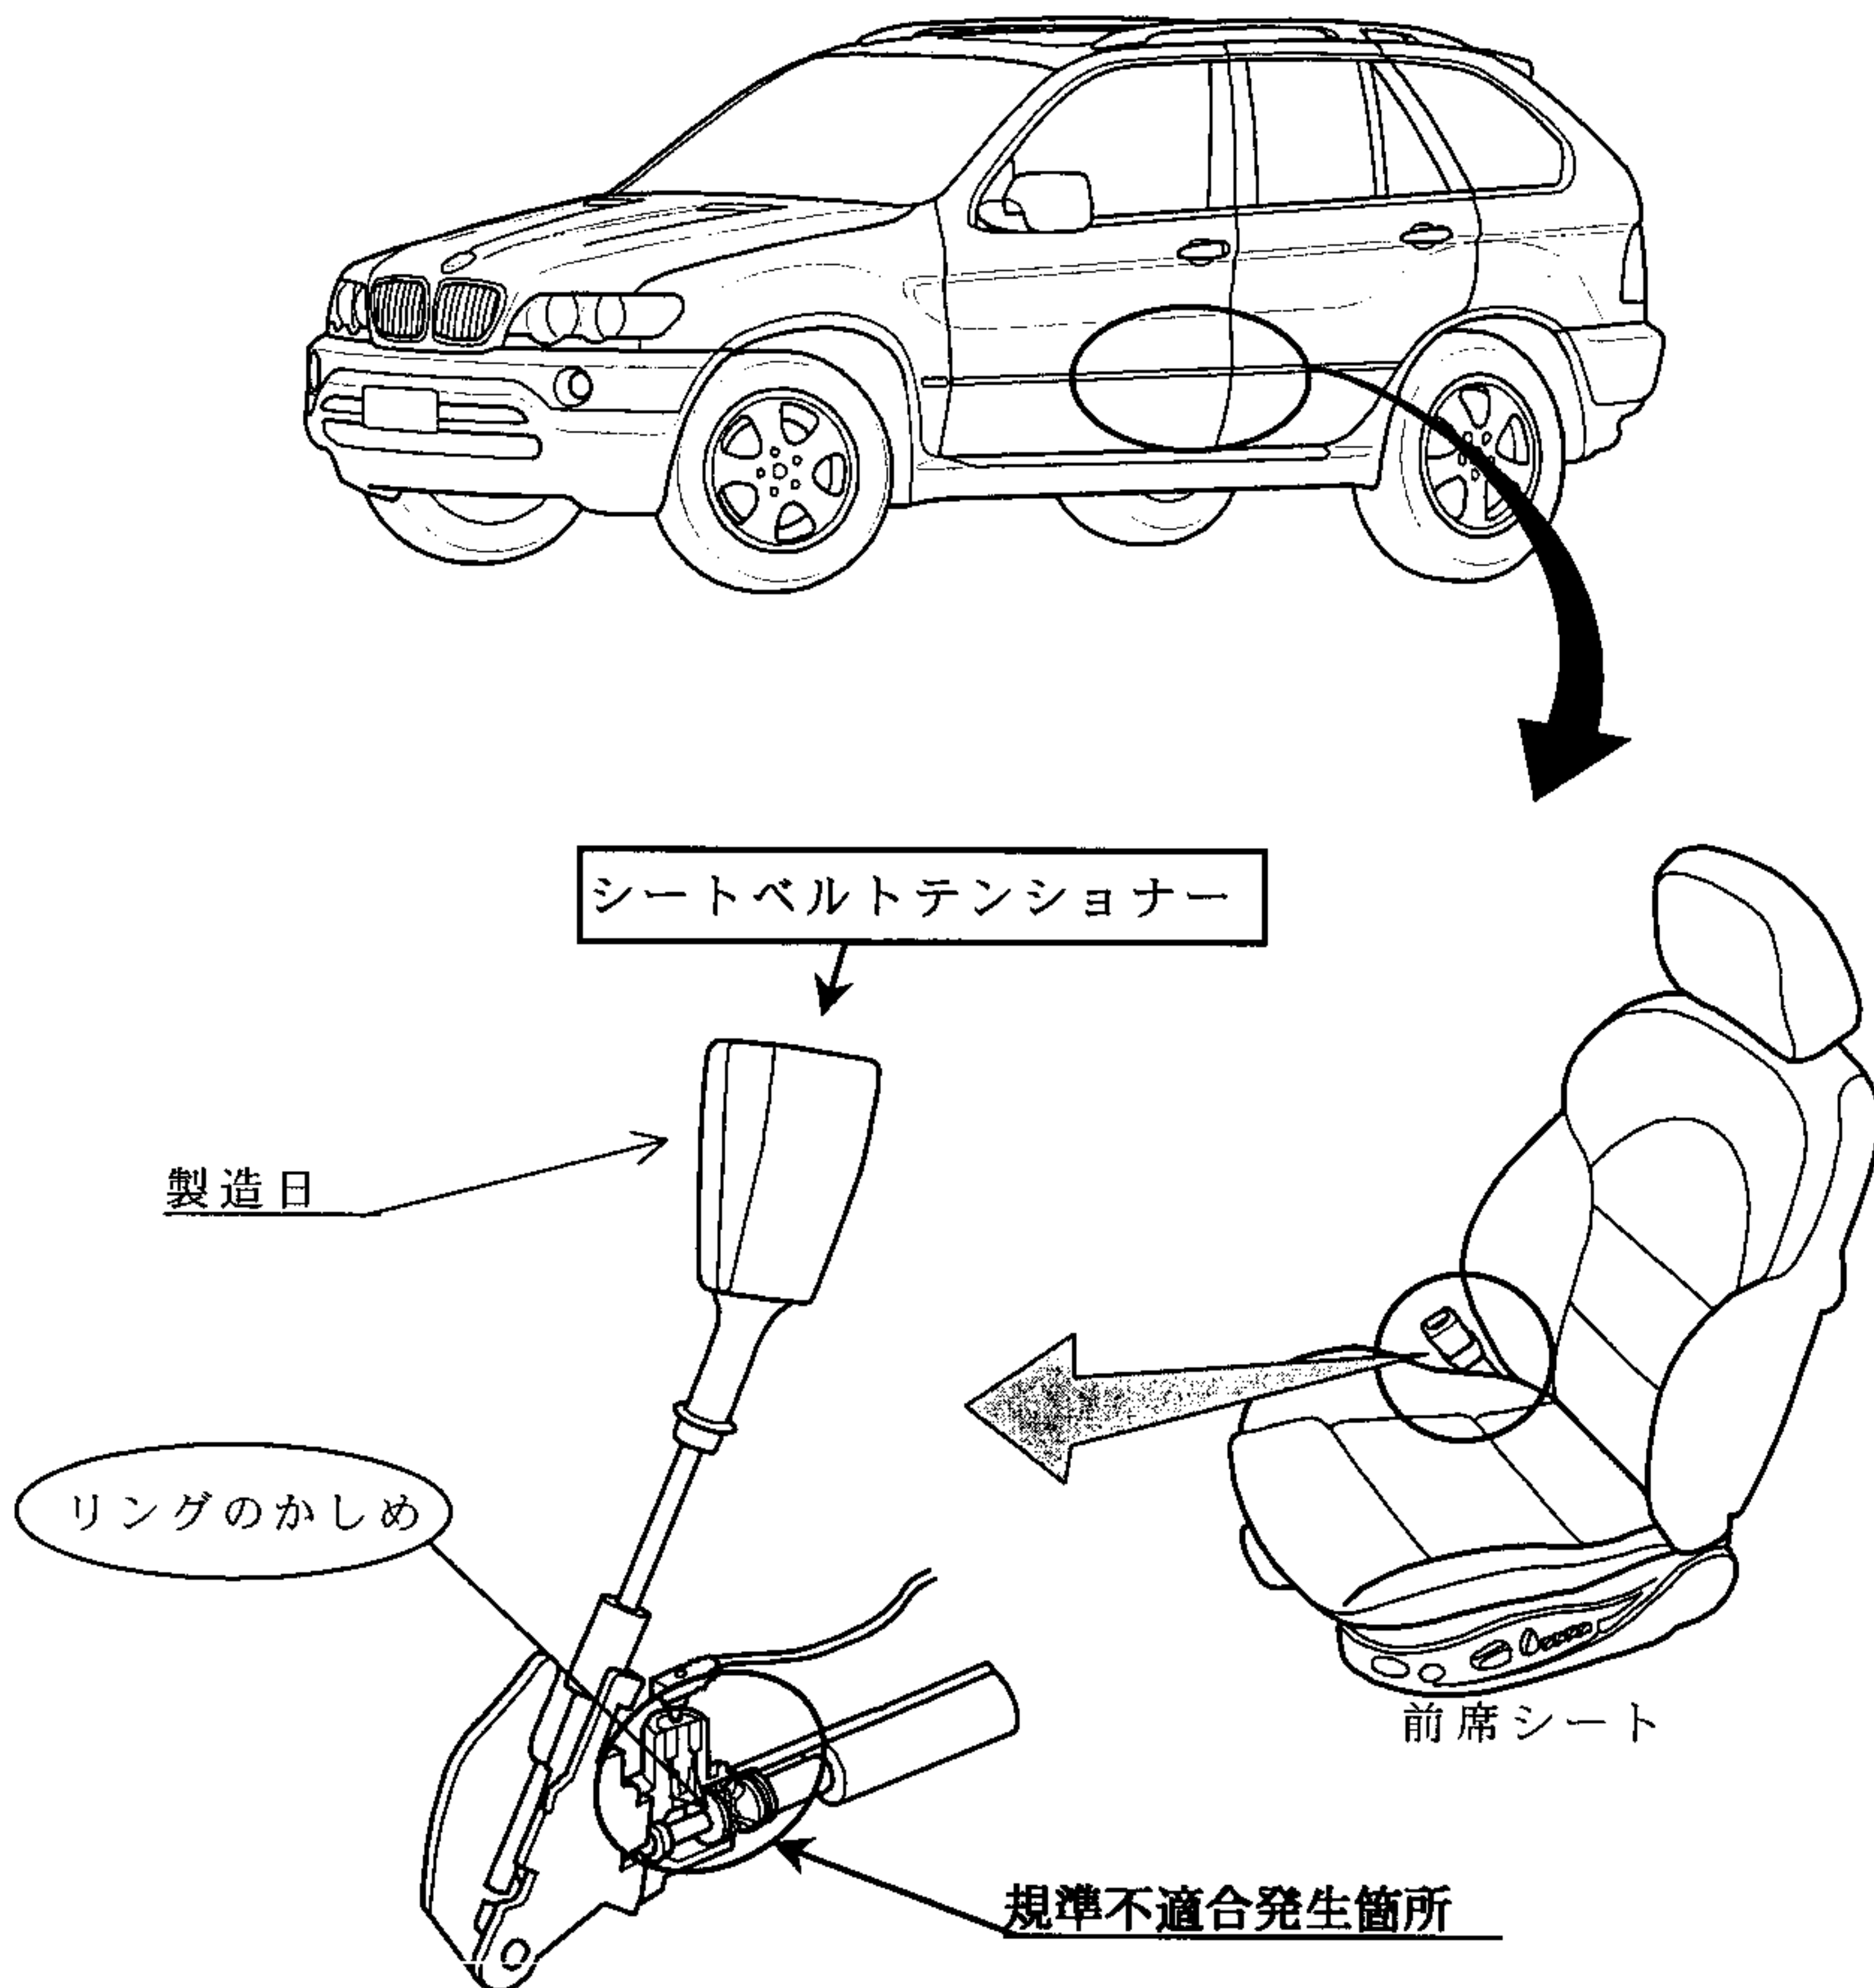
注：  は交換部品を示す。

運転者席および助手席の座席ベルトにおいて、シートベルトテンショナー内部のリングのかしめが不適切なため、作動時にシートベルトのたわみを適切に吸収することができず、衝突時等に確実な人員の拘束ができないおそれがある。

- ・全車両、シートベルトテンショナーの製造日を点検し、該当するものは当該部品を良品と交換する。
