# 改善箇所説明図

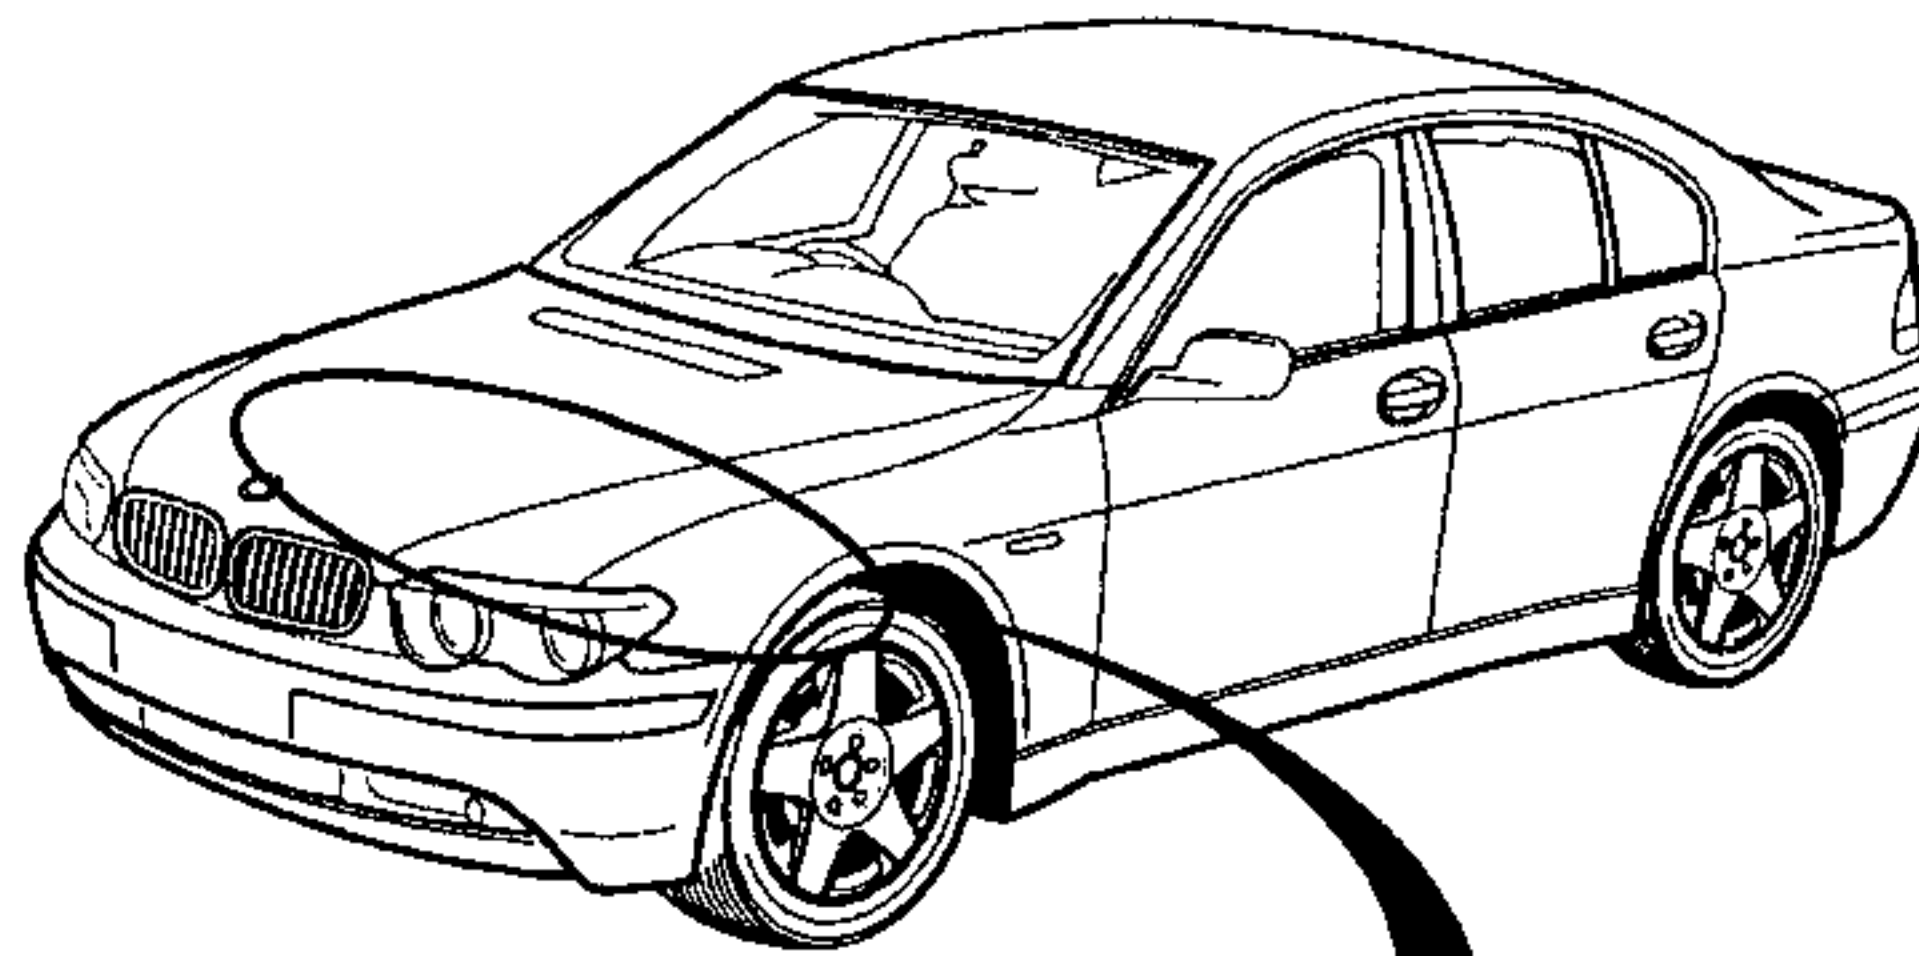
ステアリング ギアボックス

## 標準不適合発生箇所

取り付けボルト

油圧パイプ

かじ取り装置において、ギアボックスにある油圧パイプの取り付けボルトの締め付けトルクが不適切なため、走行時の振動等で当該ボルトがゆるむものがあり、そのままの状態で使用を続けると、パワーステアリングの作動油が漏れてかじ取りハンドルの操舵力が増大し、最悪の場合、漏れた作動油が着火して火災に至るおそれがある。

全車両、当該ボルトの締め付けトルクを点検し、漏れを確認した場合はギアボックスを交換する。
