## 改善箇所説明図

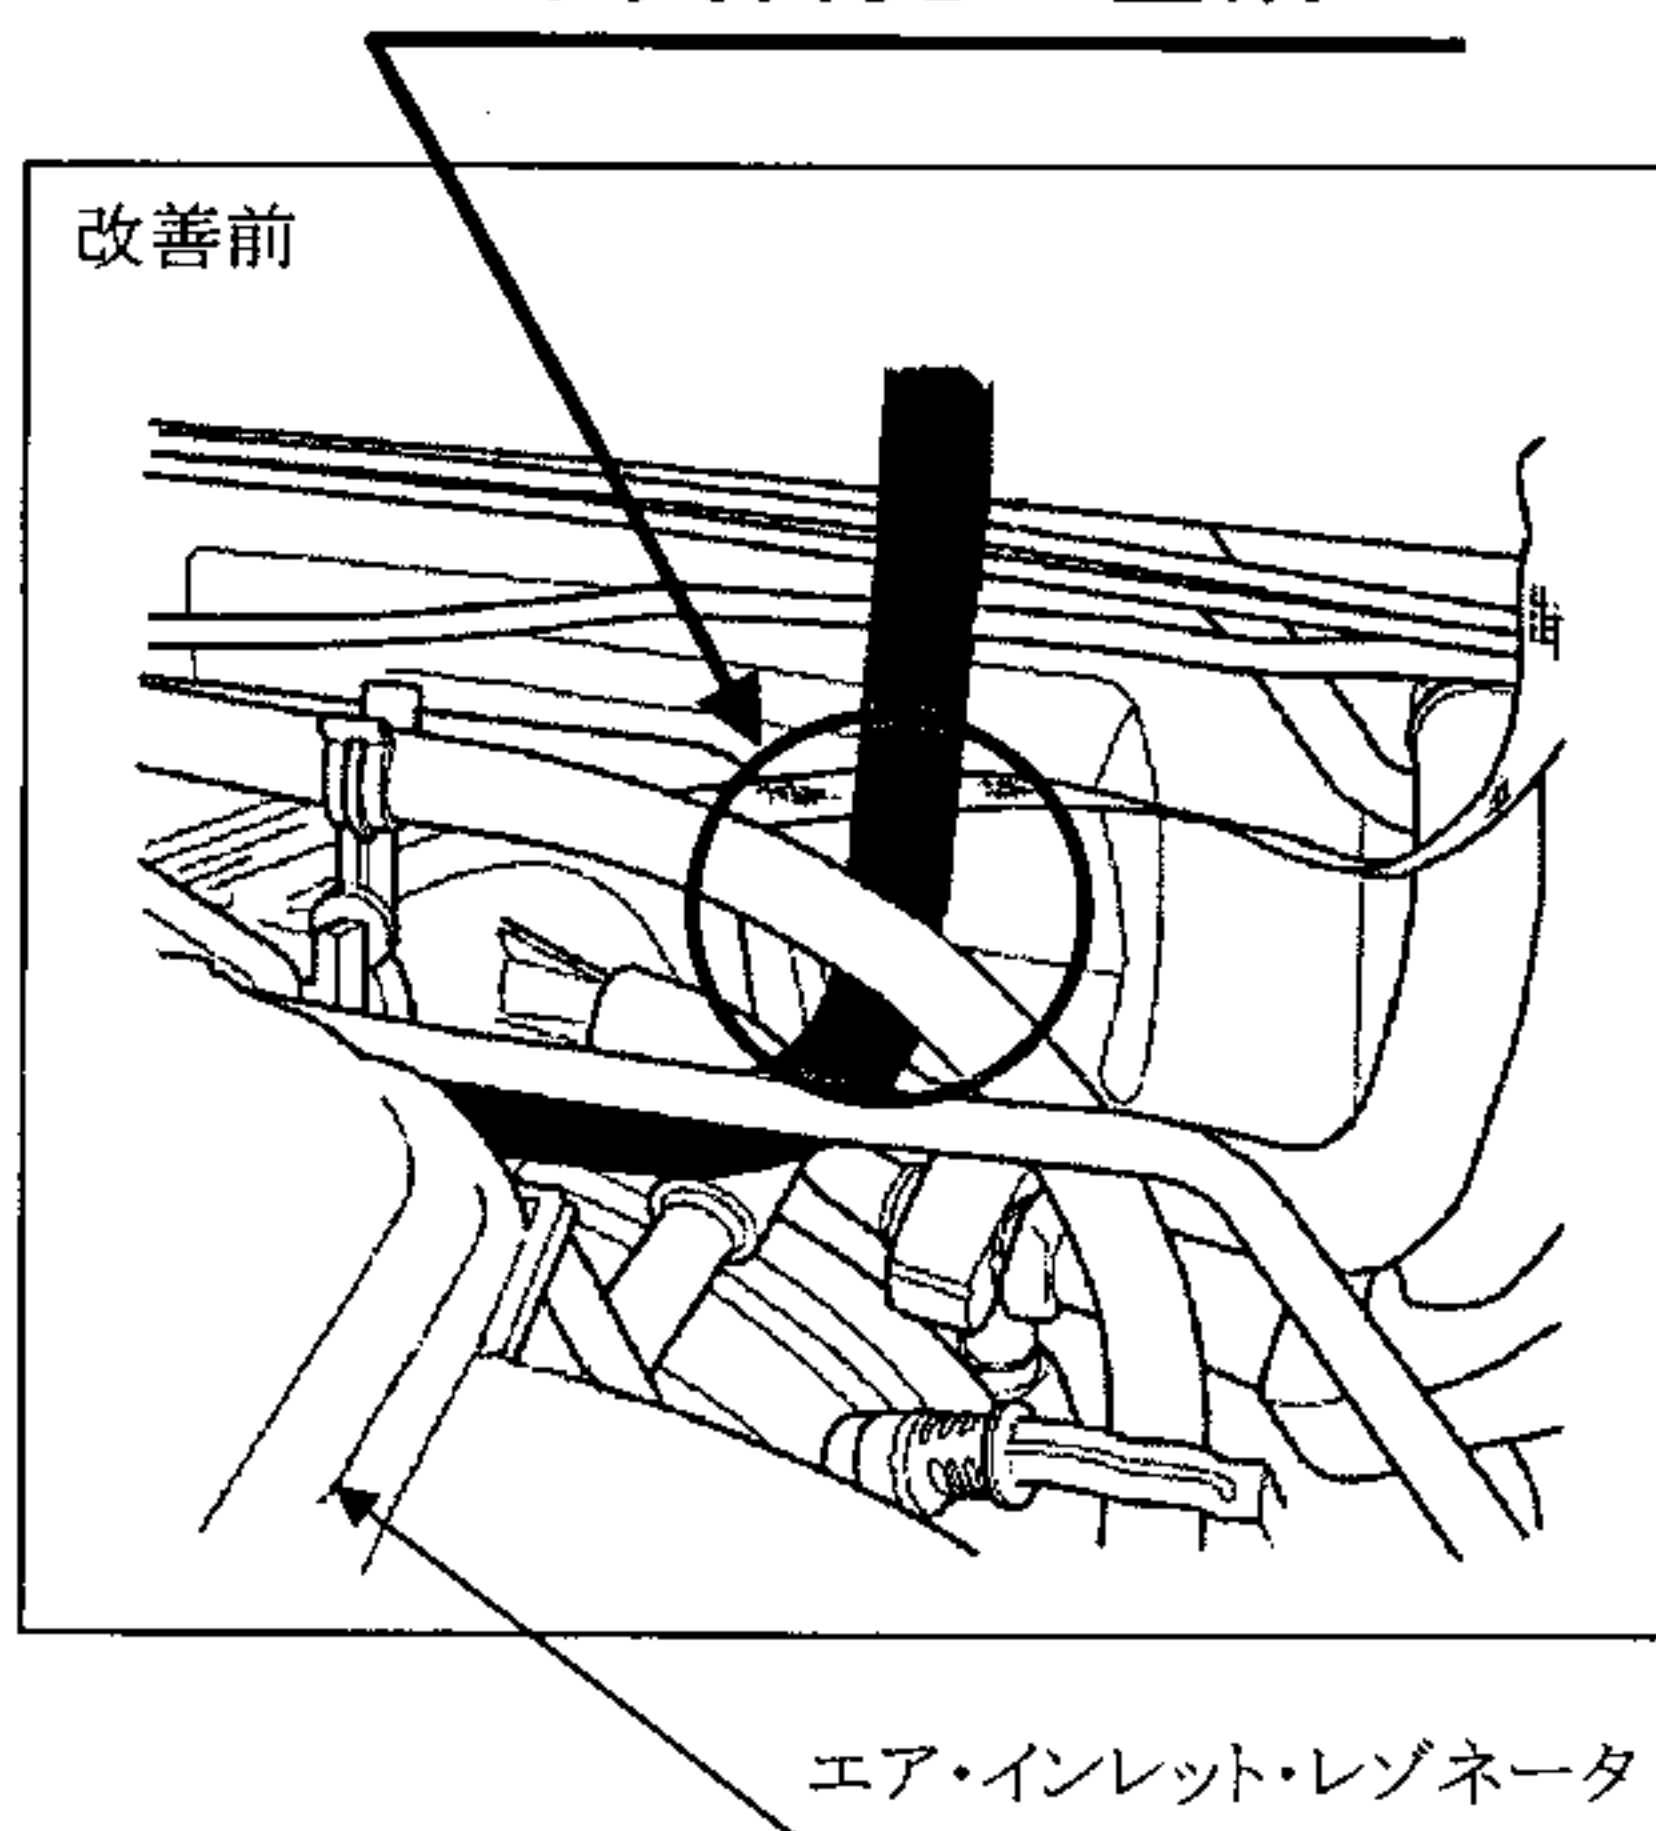
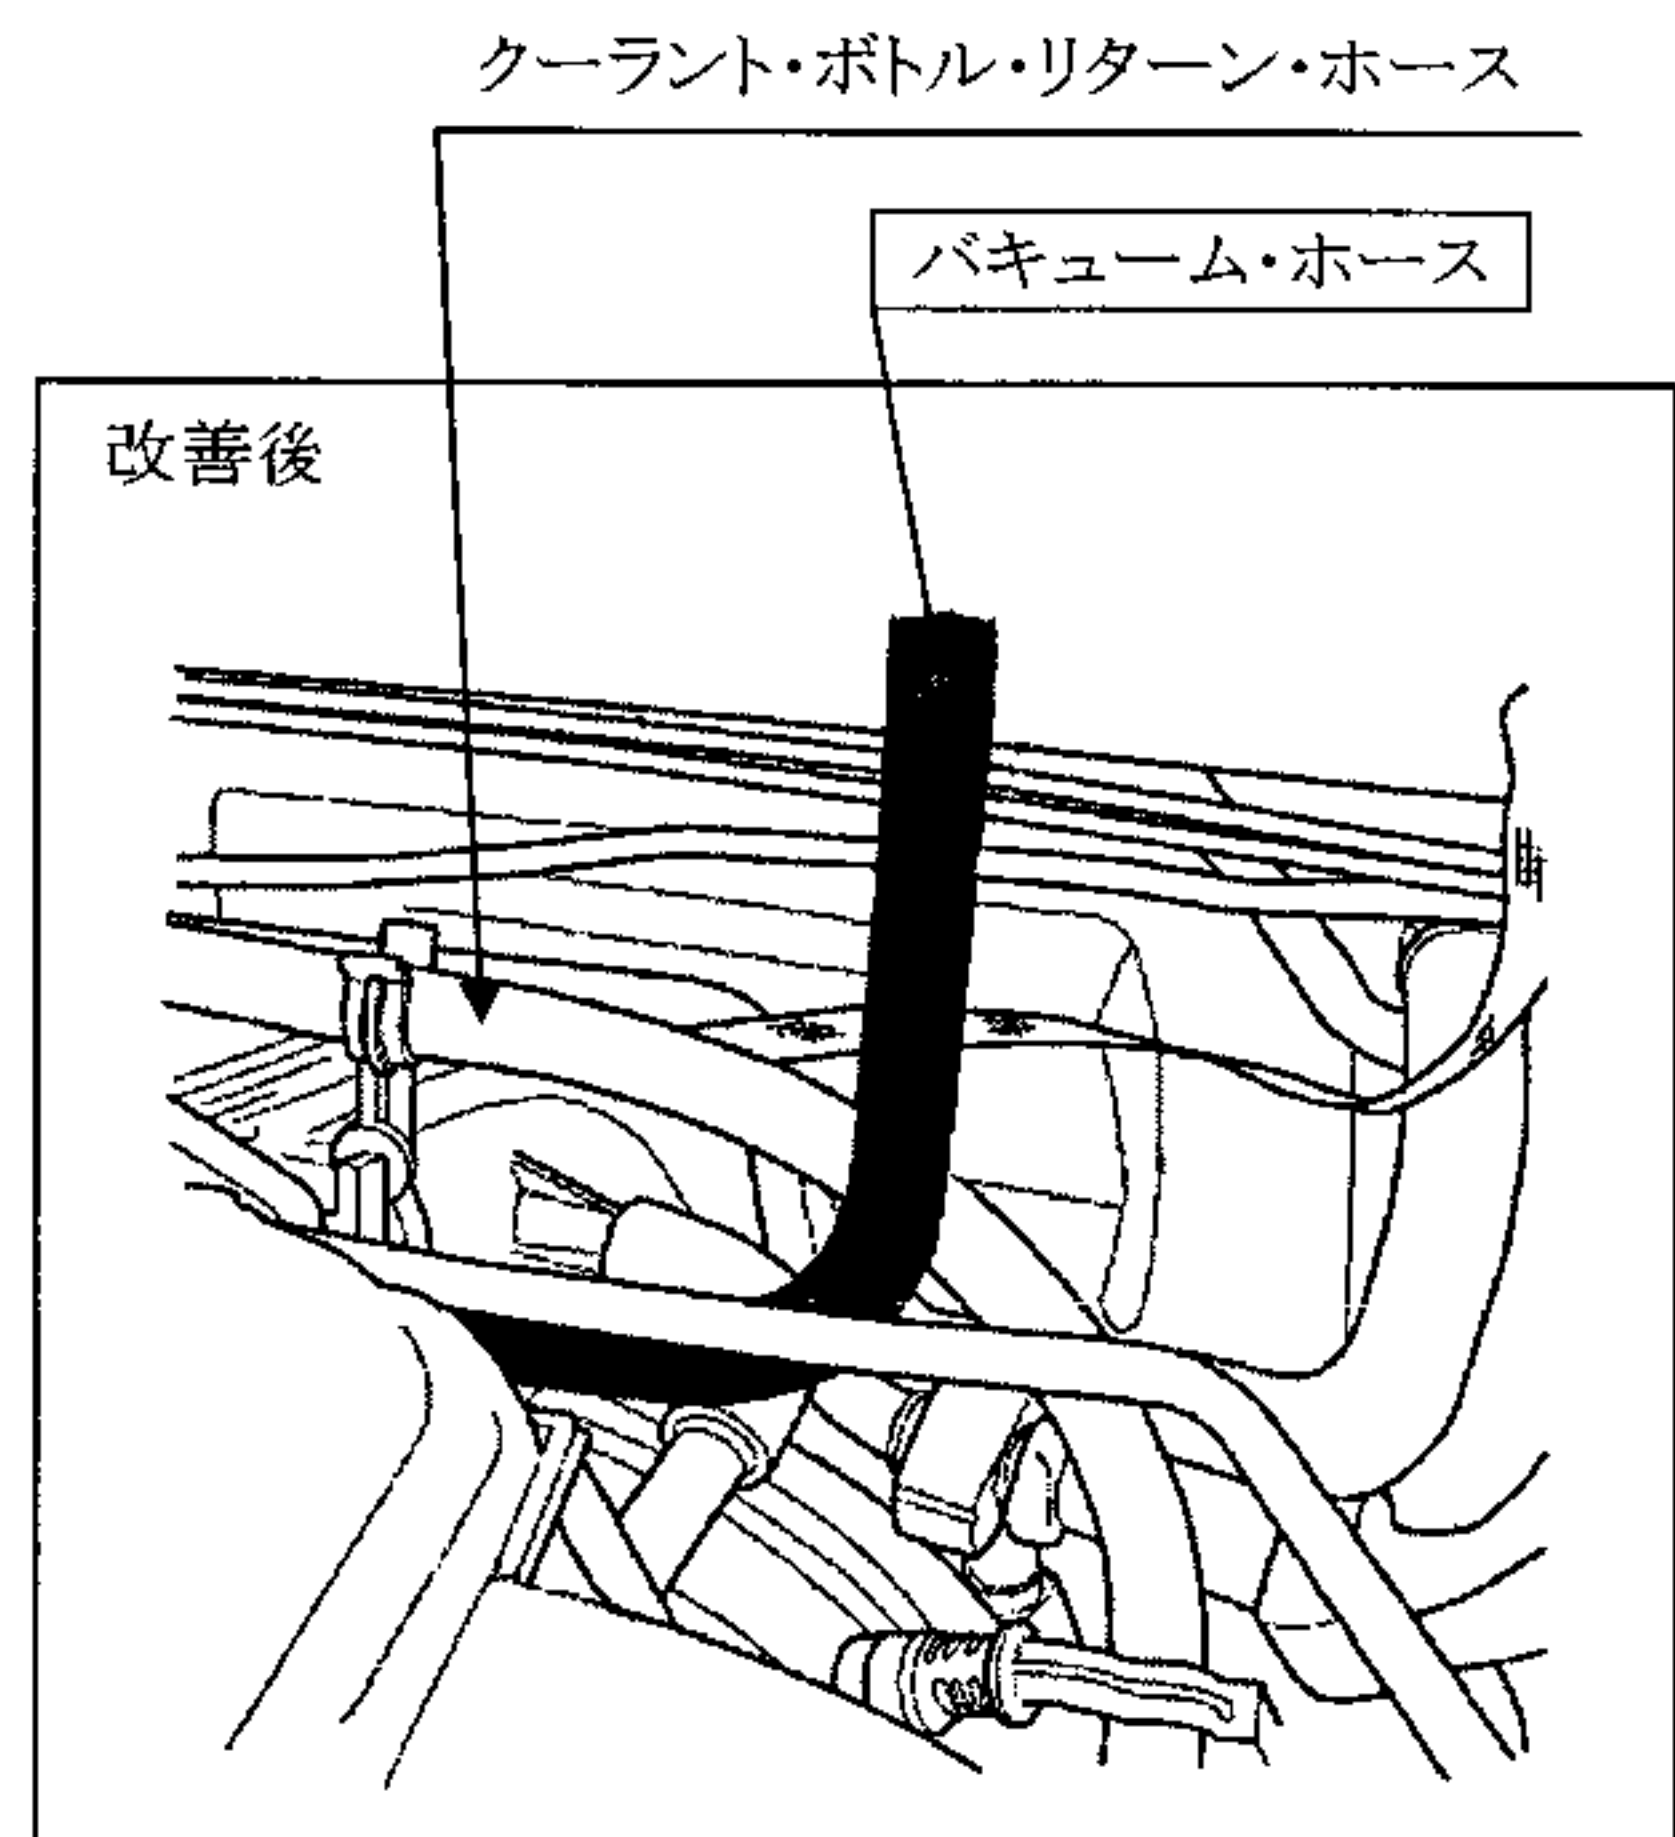
### 不具合発生箇所

制動装置において、制動倍力装置に接続するバキューム・ホースの組み付けが不適切なため、当該ホースと冷却水用ホースとが干渉しているものがあり、走行中の振動等によりバキューム・ホースが擦れて磨耗し、そのままの状態で使用を続けると、バキューム・ホースに穴があいて負圧が漏れ、制動倍力装置の機能が低下して制動力が不足するおそれがある。

全車両、バキューム・ホースの取り廻しを変更する。尚、当該ホースに変形または損傷があるものは当該ホースを新品と交換する。
