## 改善事項説明図①

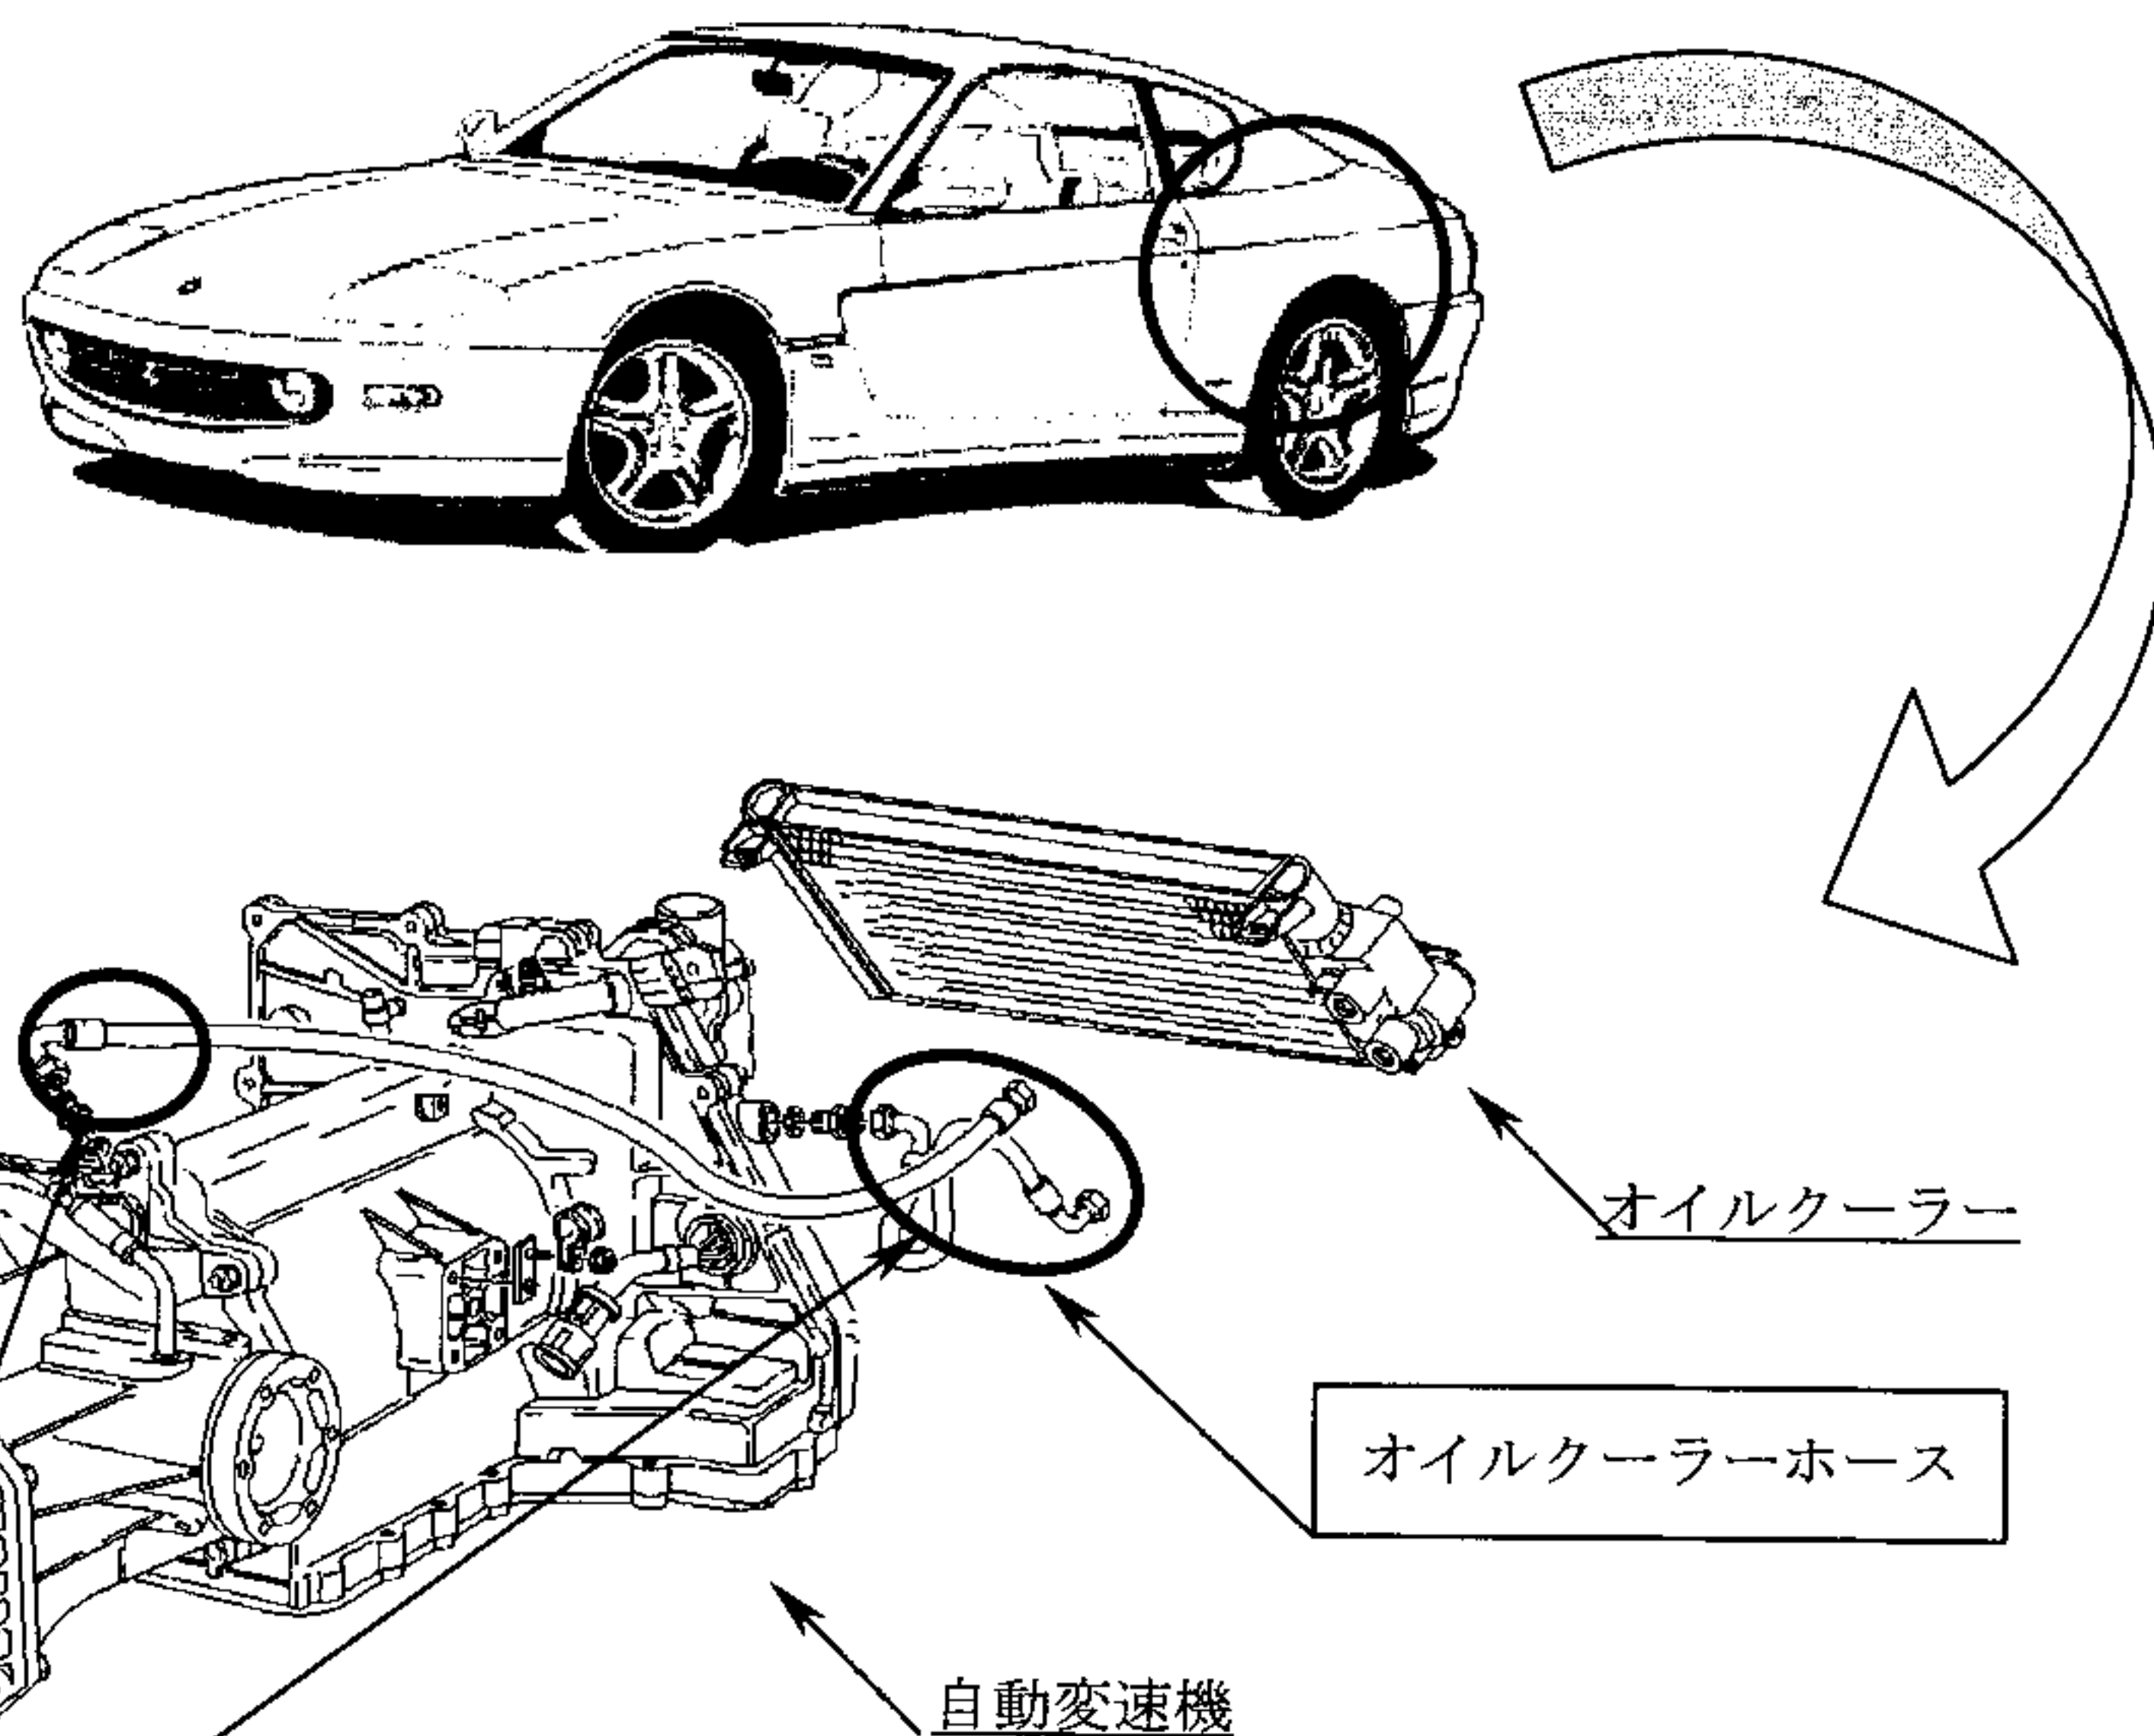
動力伝達装置において、自動変速機のオイルクーラー用ゴムホースと金属パイプとの接合部分の加工方法が不適切なため、製造時に当該ゴムホースに亀裂が生じたものがあり、そのままの状態で使用を続けると、亀裂が拡大して潤滑油が漏れ、最悪の場合、走行不能となるおそれがある。

全車両、ホースの製造年月を点検し、2002年第12製造週以前のは対策品と交換する。

オイルクーラーホースのリターン側のホース部分に赤色のペイントを塗布する。
