## 改善事項説明図②

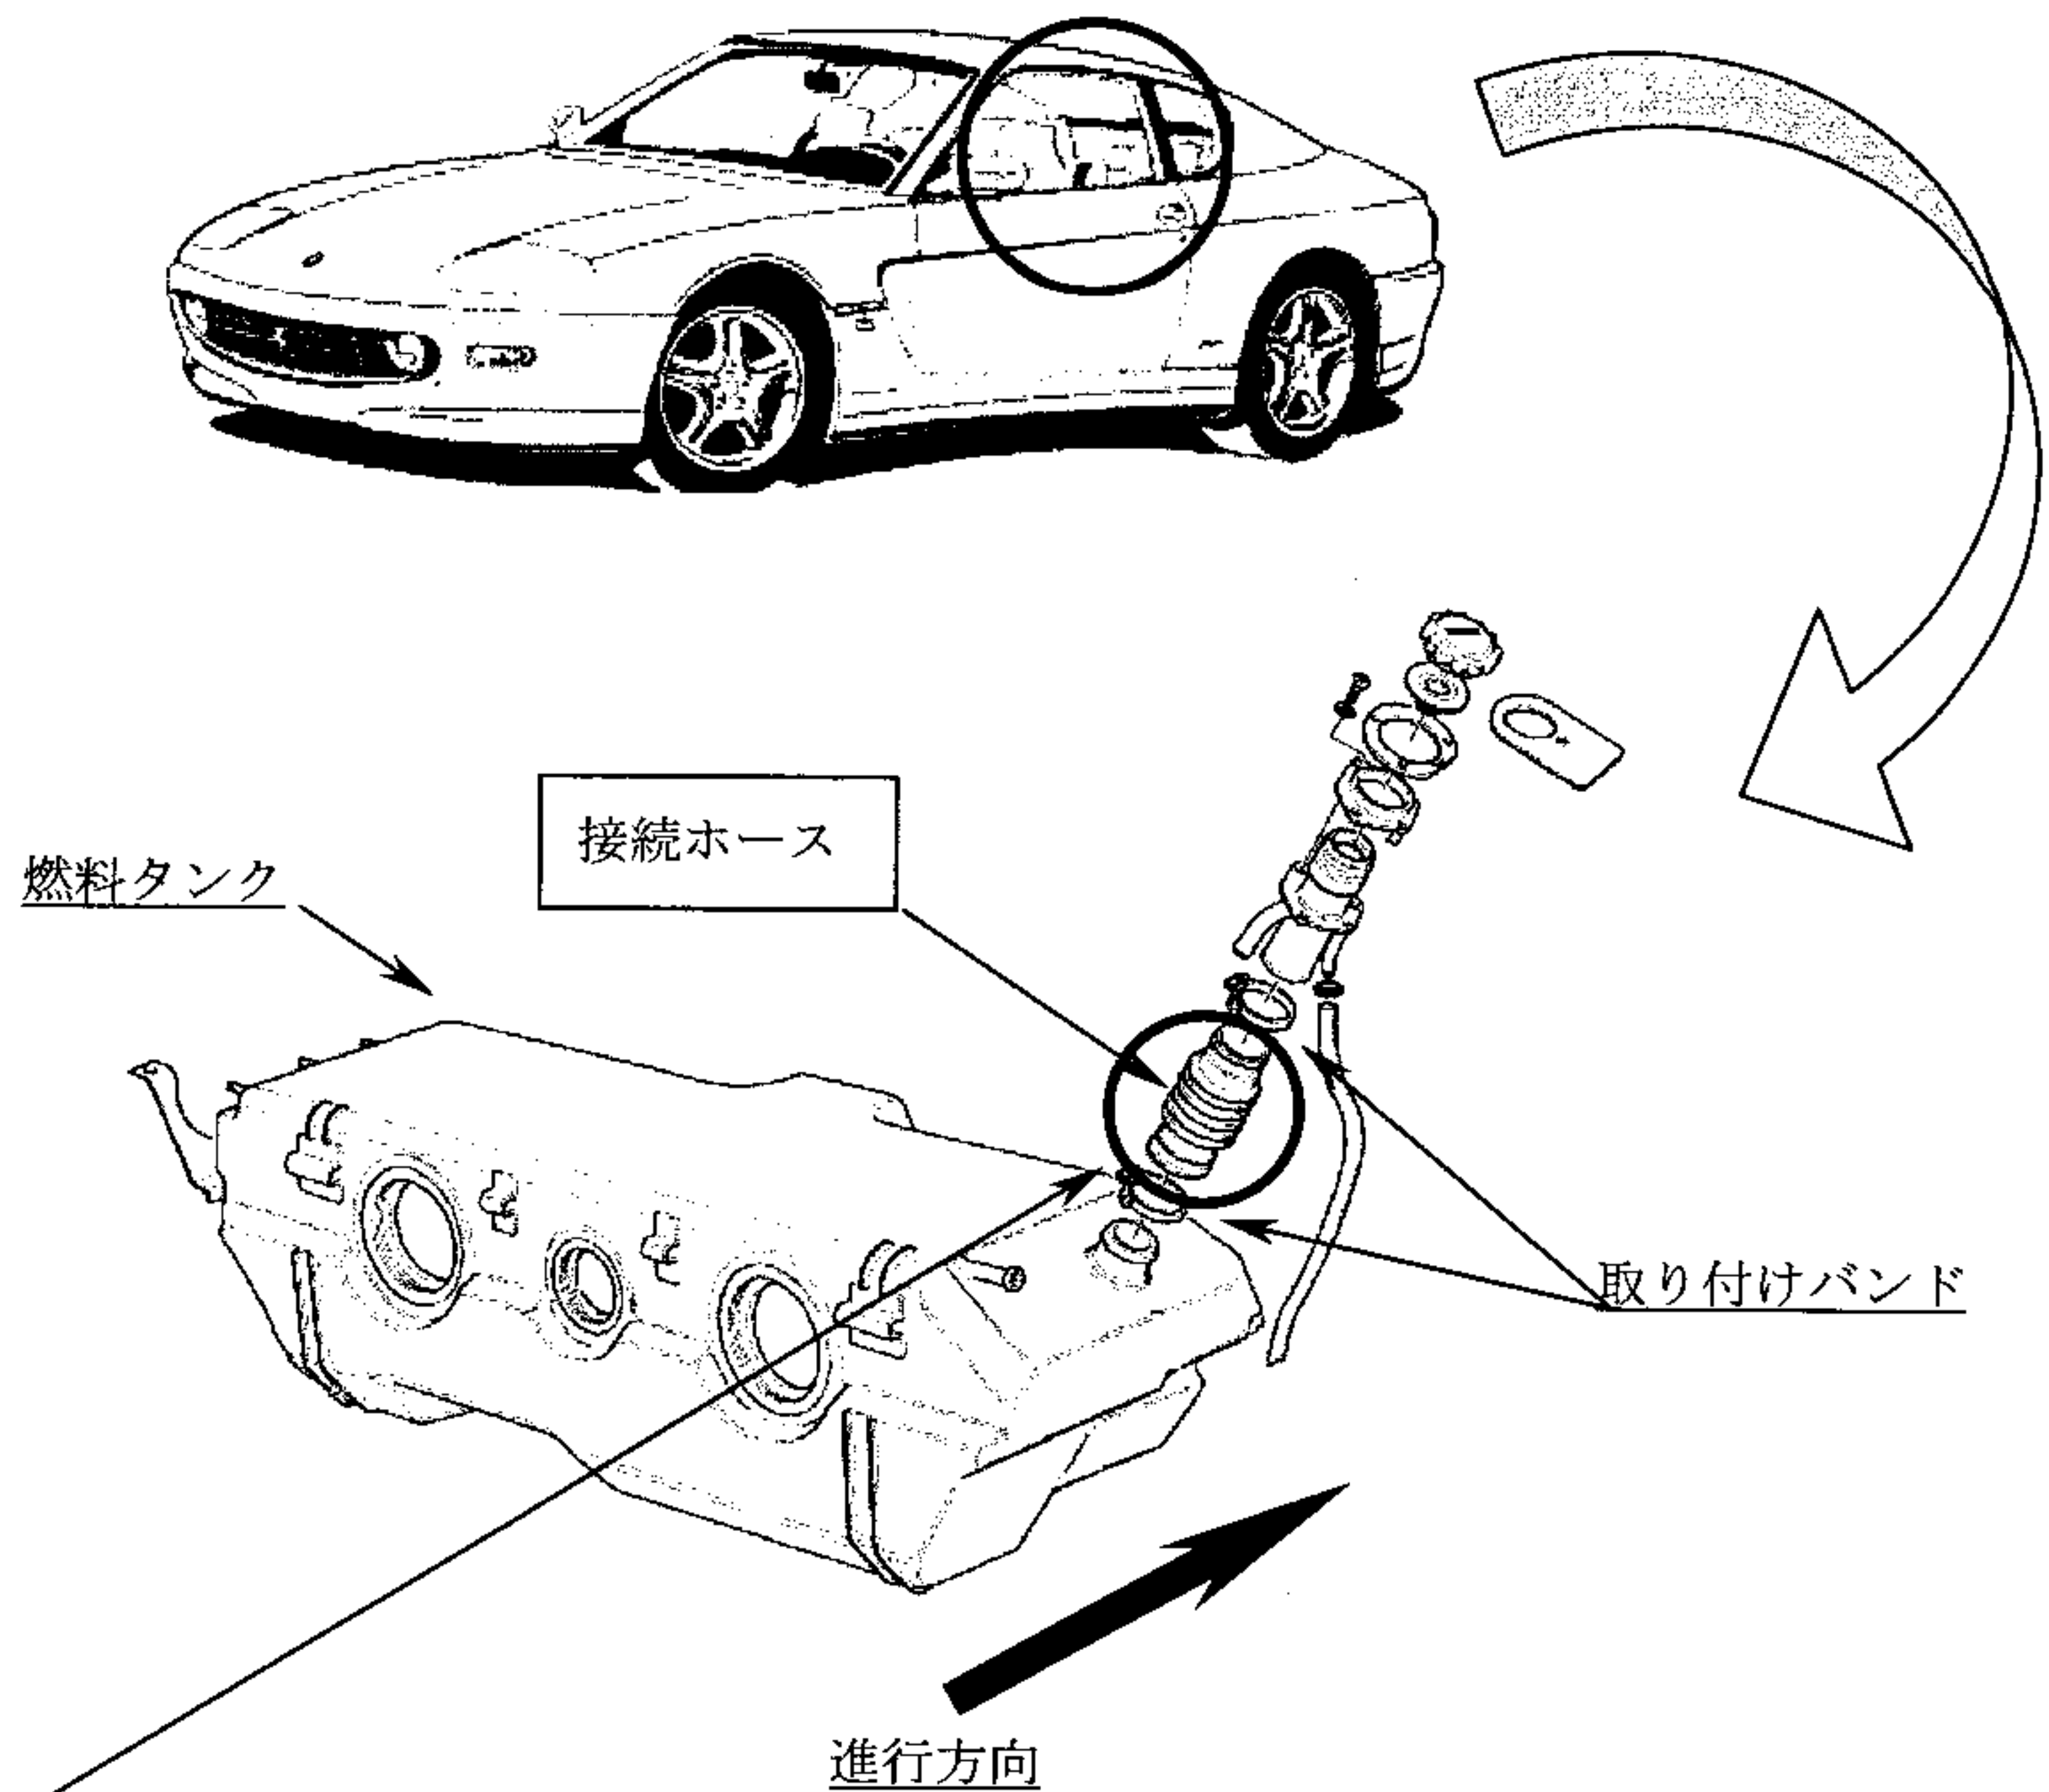
燃料装置において、燃料タンクと給油口を接続しているホースの材質が不適切なものがあるため、そのままの状態で使用を続けると、当該ホースに亀裂が発生して燃料が漏れるおそれがある。

全車両、蛇腹状のホースの製造年月を点検し、2002年11月以前に製造されたものは対策品と交換するとともに、ホースバンドを新品と交換する。

給油口取り付け部分のボルトに黄色のペイントを塗布する。
