## 改善措置事項説明図

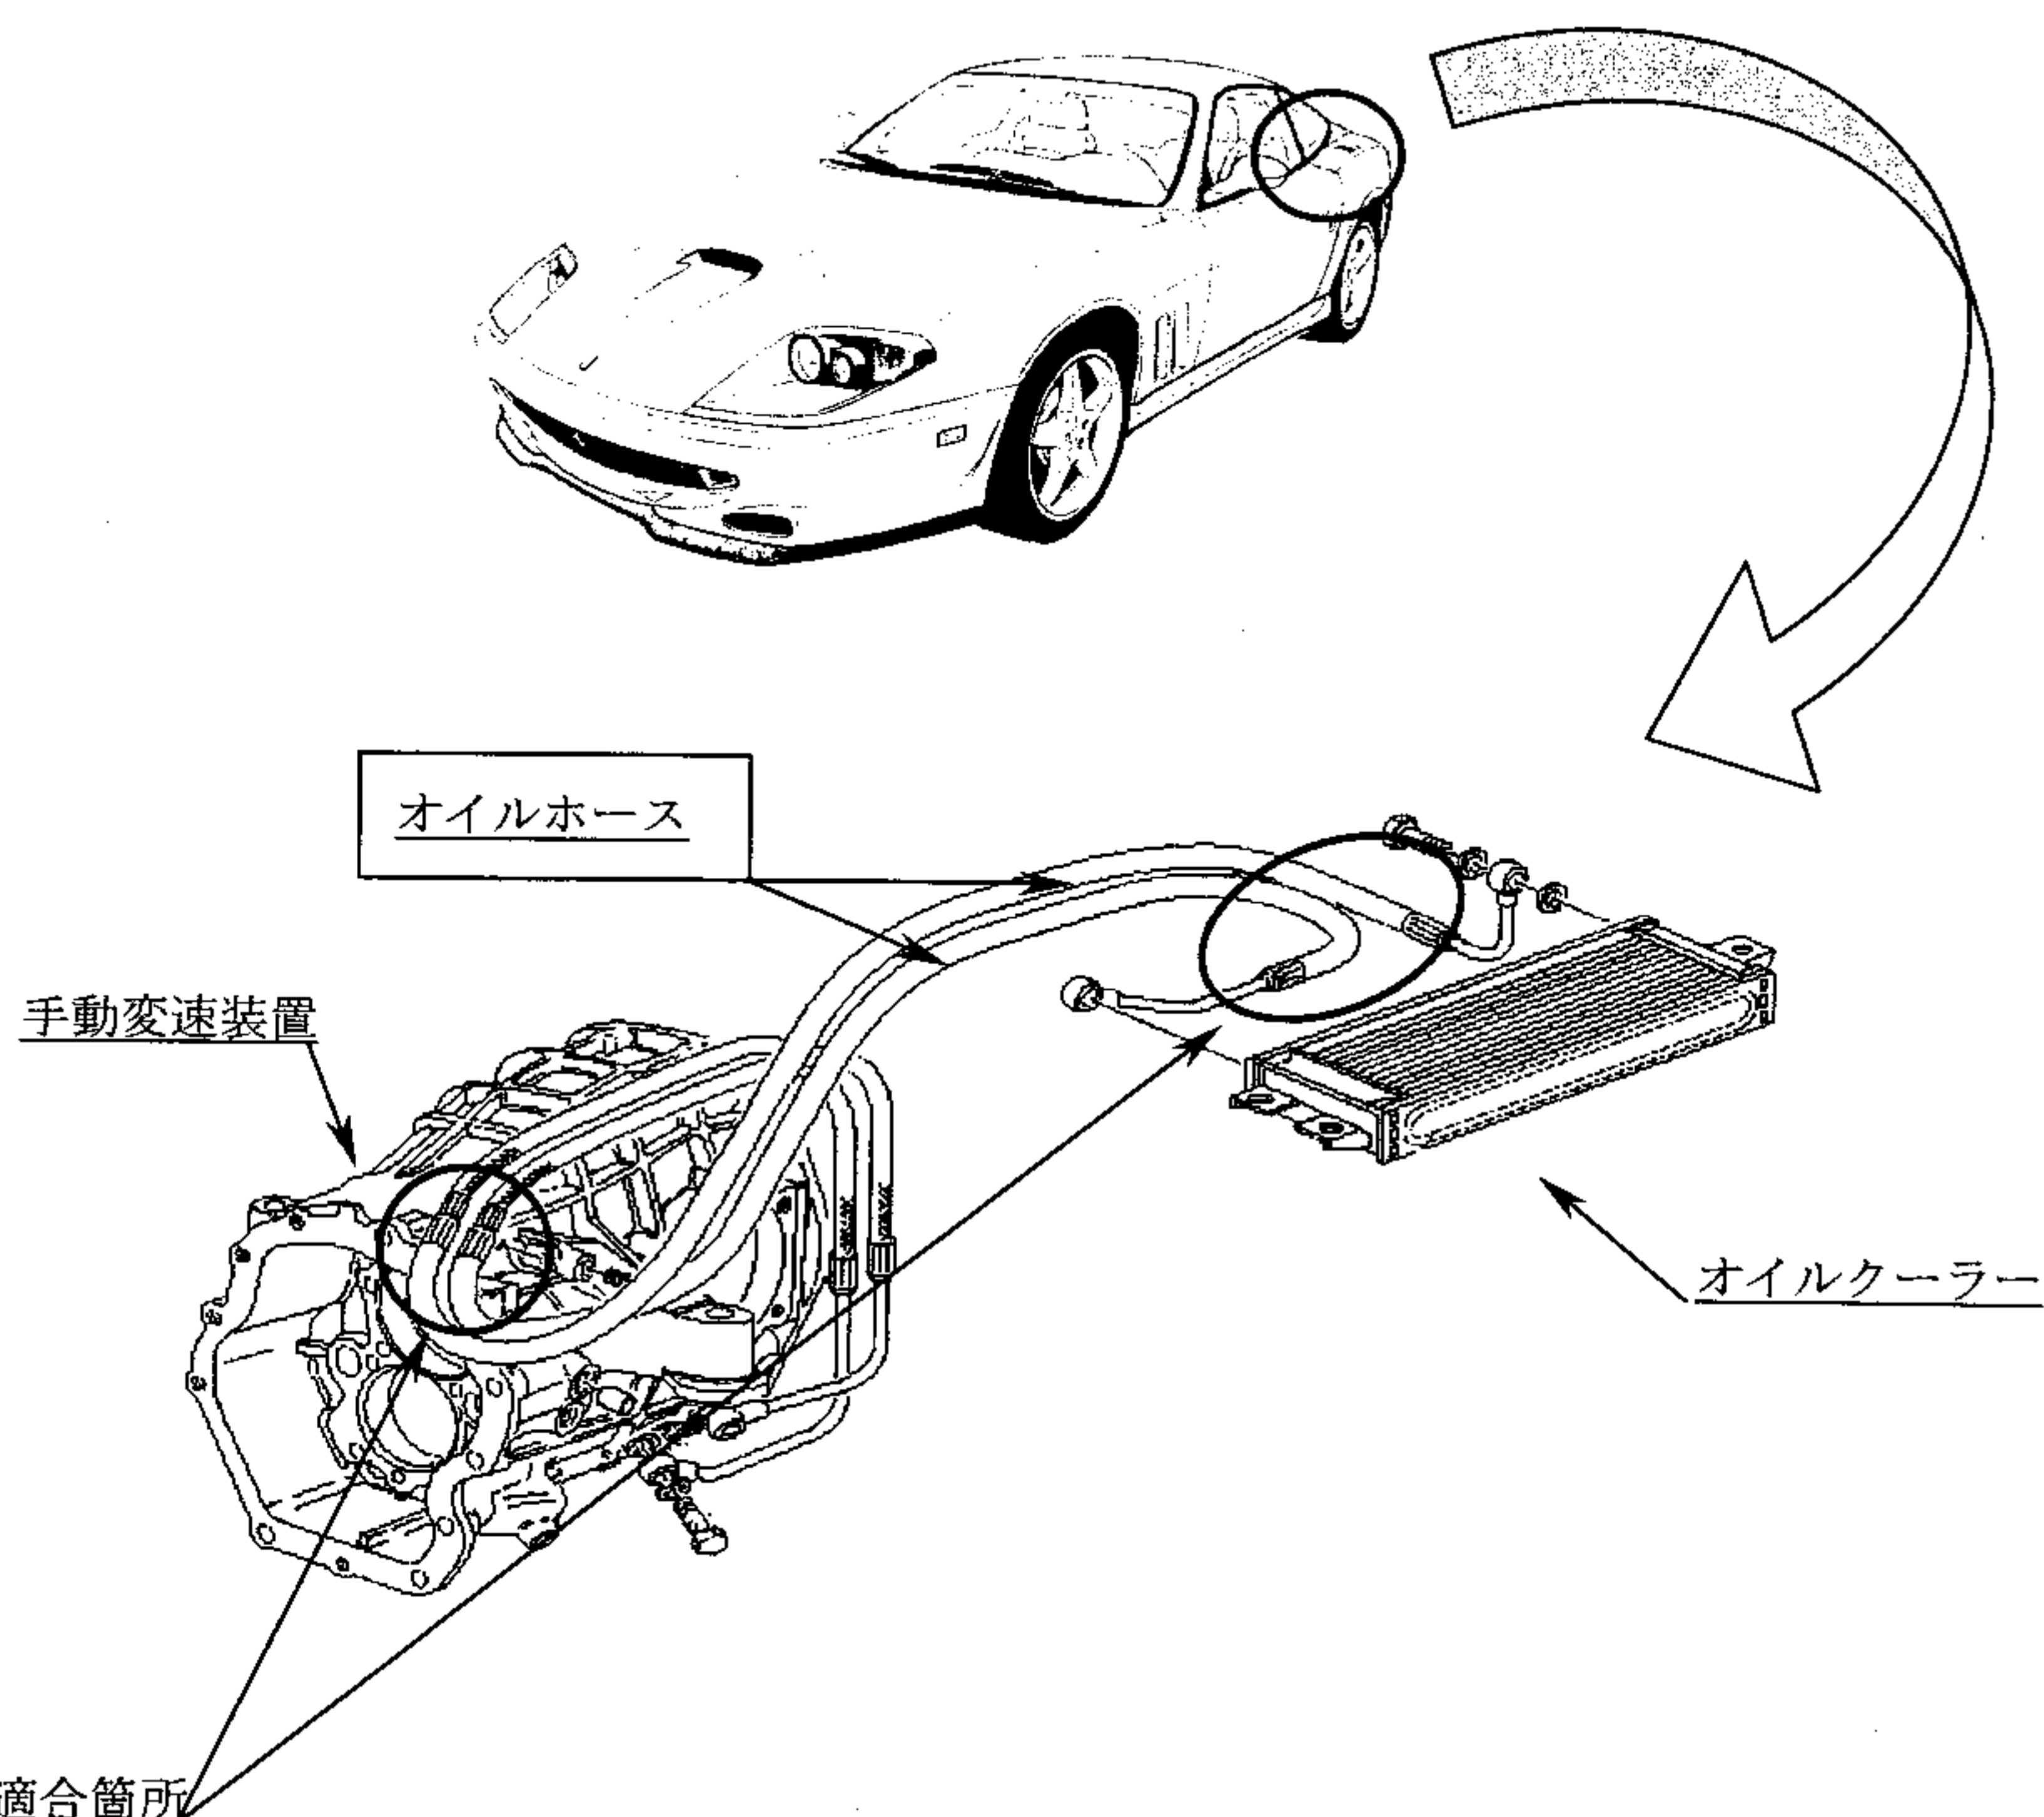
動力伝達装置において、手動変速機のオイルクーラー用ゴムホースと金属パイプとの接合部分の加工方法が不適切なため、製造時に当該ゴムホースに亀裂が生じたものがあり、そのままの状態で使用を続けると、亀裂が拡大して潤滑油が漏れ、最悪の場合、走行不能となるおそれがある。

全車両、ホースの製造年月を点検し、2002年第12製造週以前のものは対策品と交換する。

オイルクーラーホースのリターン側のホース部分に赤色のペイントを塗布する。
