## 改善箇所説明図

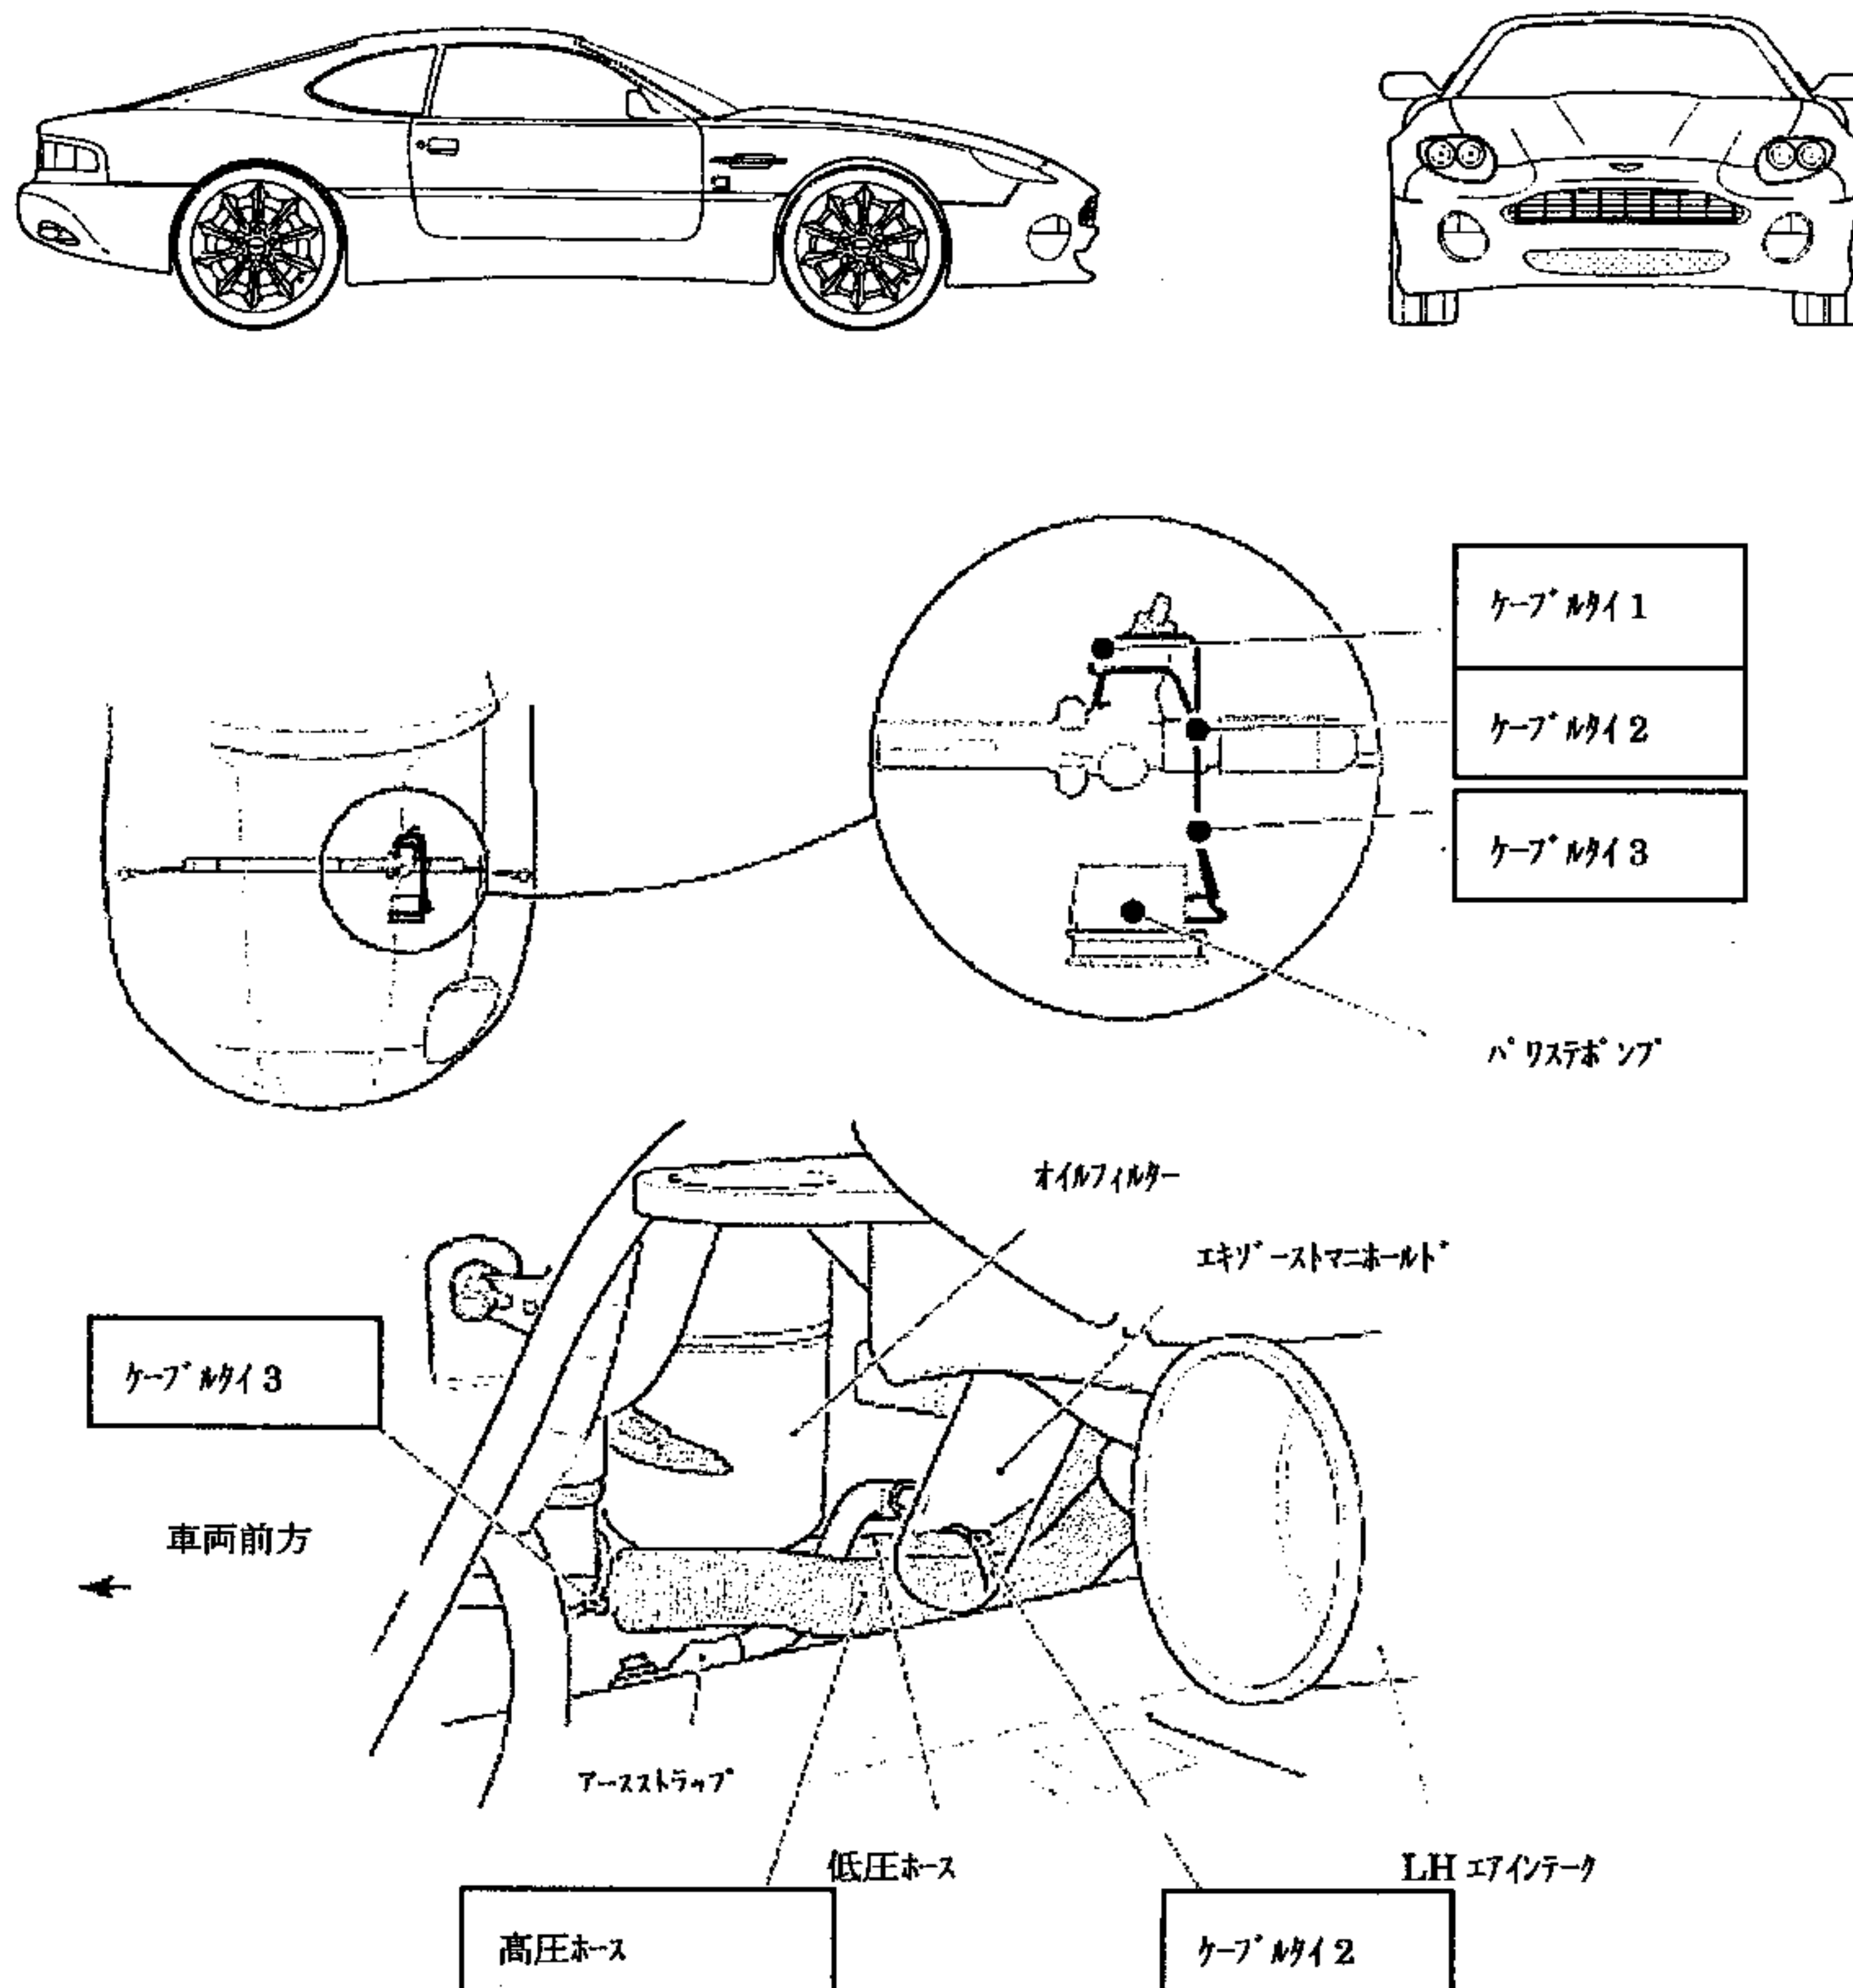
かじ取り装置において、パワーステアリング高圧ホースの取り回しが不適切なため、エンジンの振動等により当該ホースとエキゾーストマニホールドが接触し、当該ホースが破損してパワーステアリングの作動油が漏れ、かじ取りハンドルの操舵力が増大し、最悪の場合、漏れた作動油が着火して火災に至るおそれがある。

全車両、当該ホースを対策品と交換すると共に、ケーブルタイを用いて取り回しを変更する。

エンジンルーム左側前方サイドパネルの内側に白いペイントにて印をつける。
