# 改善箇所説明図

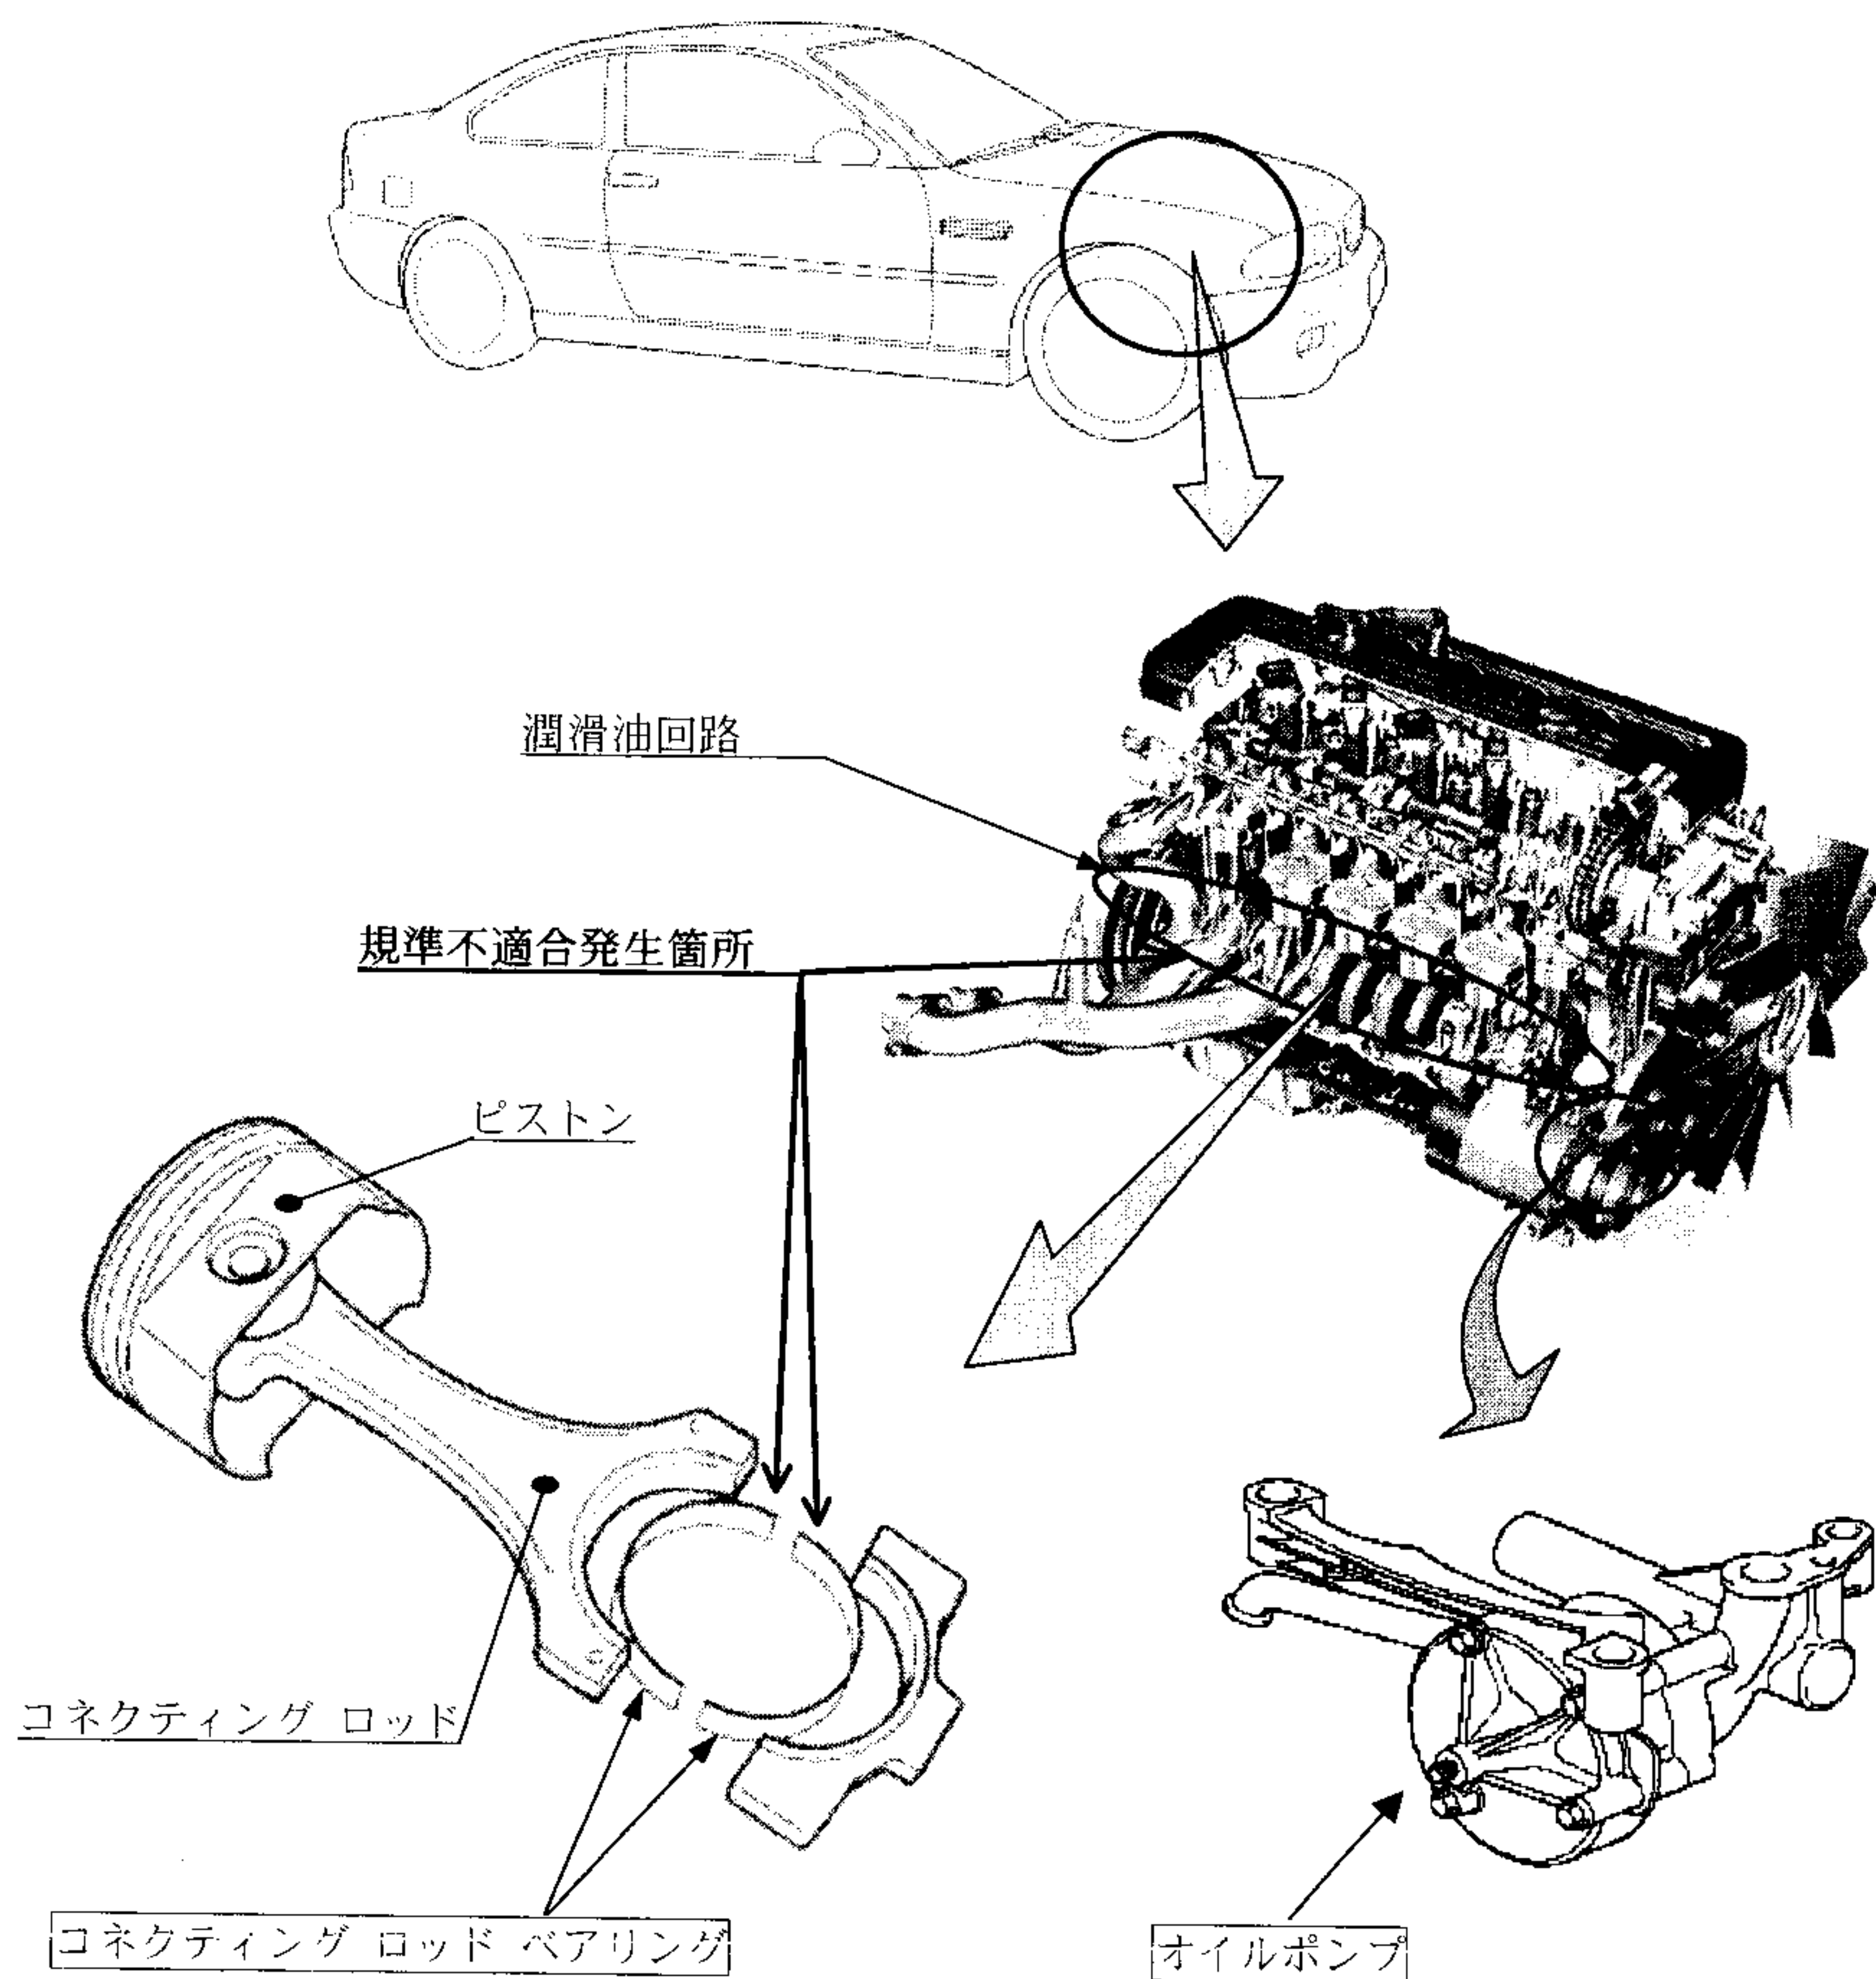
原動機において、コネクティングロッドのベアリング部の隙間が不適切なため、潤滑油回路に発生する不純物により当該部位の潤滑が阻害され、そのままの状態で使用を続けると、当該部位が過熱して打音が発生し、最悪の場合、ベアリングが焼付いて原動機が停止し、再始動できなくなるおそれがある。

全車両、オイルポンプおよびコネクティングロッドベアリングを対策品と交換する。

注：  は交換部品を示す。
