## 改善箇所説明図

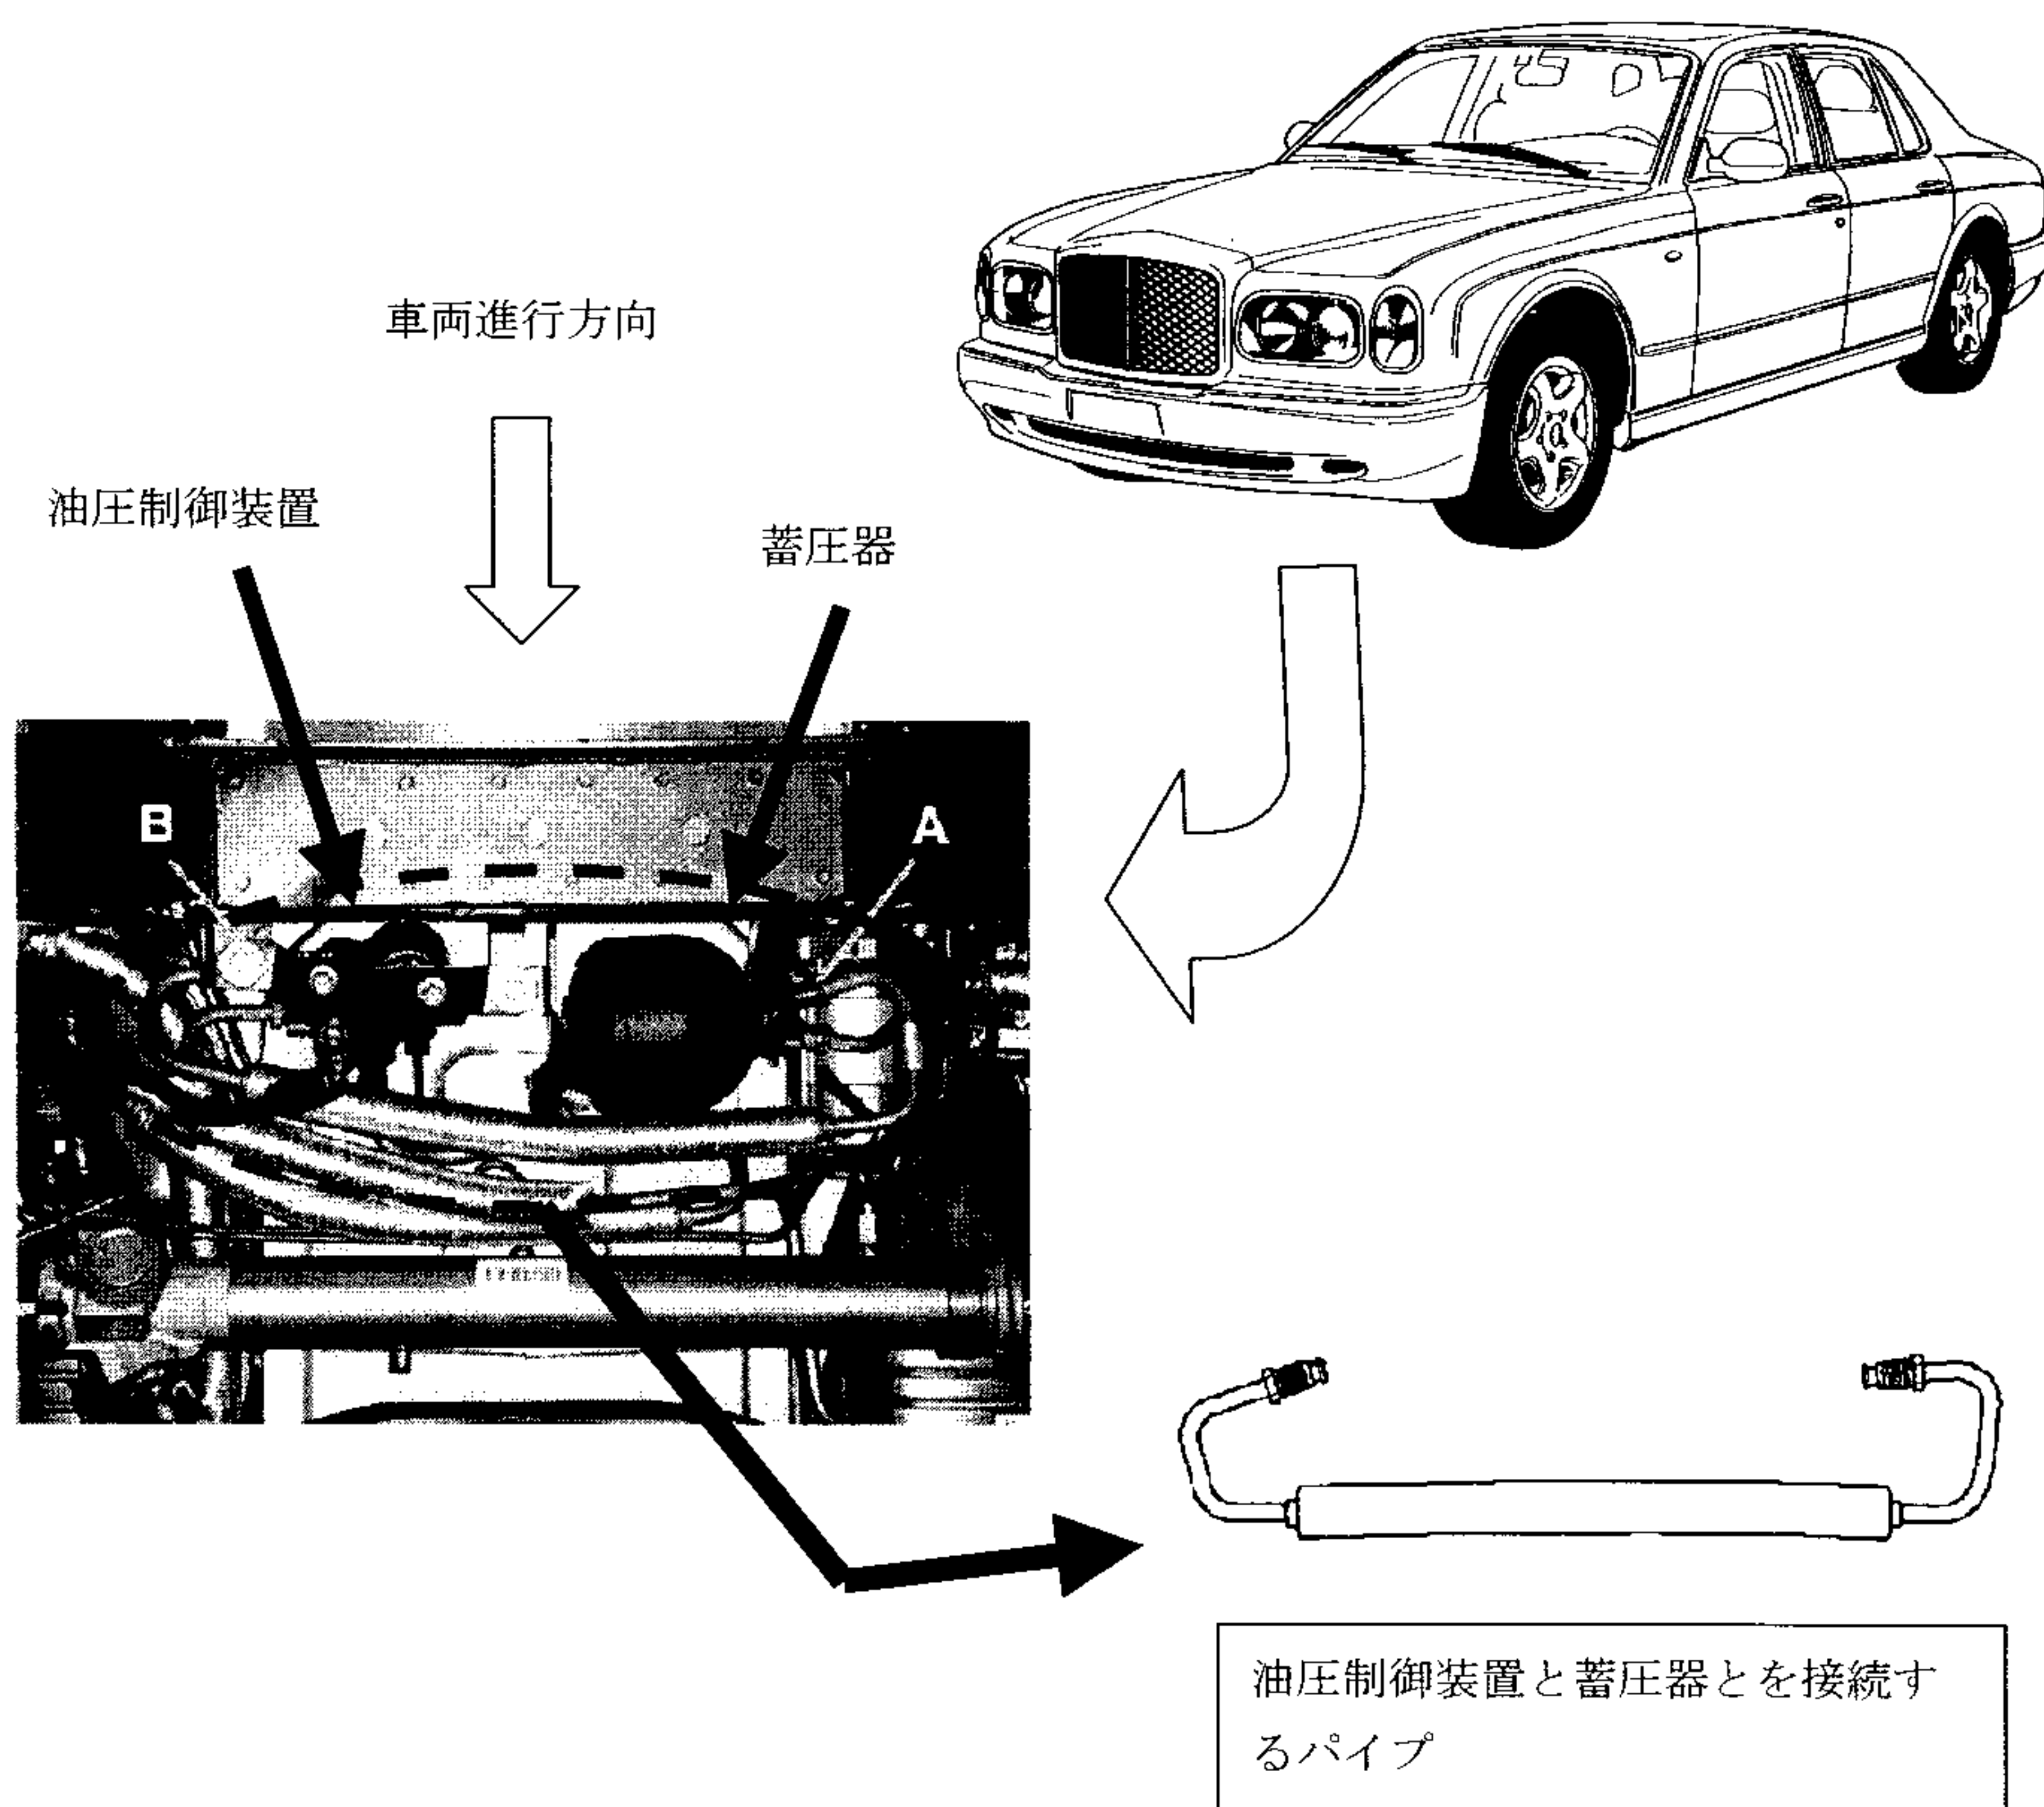
制動装置において、油圧式制動倍力装置の油圧制御装置と蓄圧器とを接続するパイプの先端の形状が不適切なものがあつたため、そのままの状態で使用を続けると、当該接続部より作動油が漏れ、制動力が低下するおそれがある。

全車両、油圧制御装置と蓄圧器とを接続するパイプを良品と交換する。
