## 改善箇所説明図

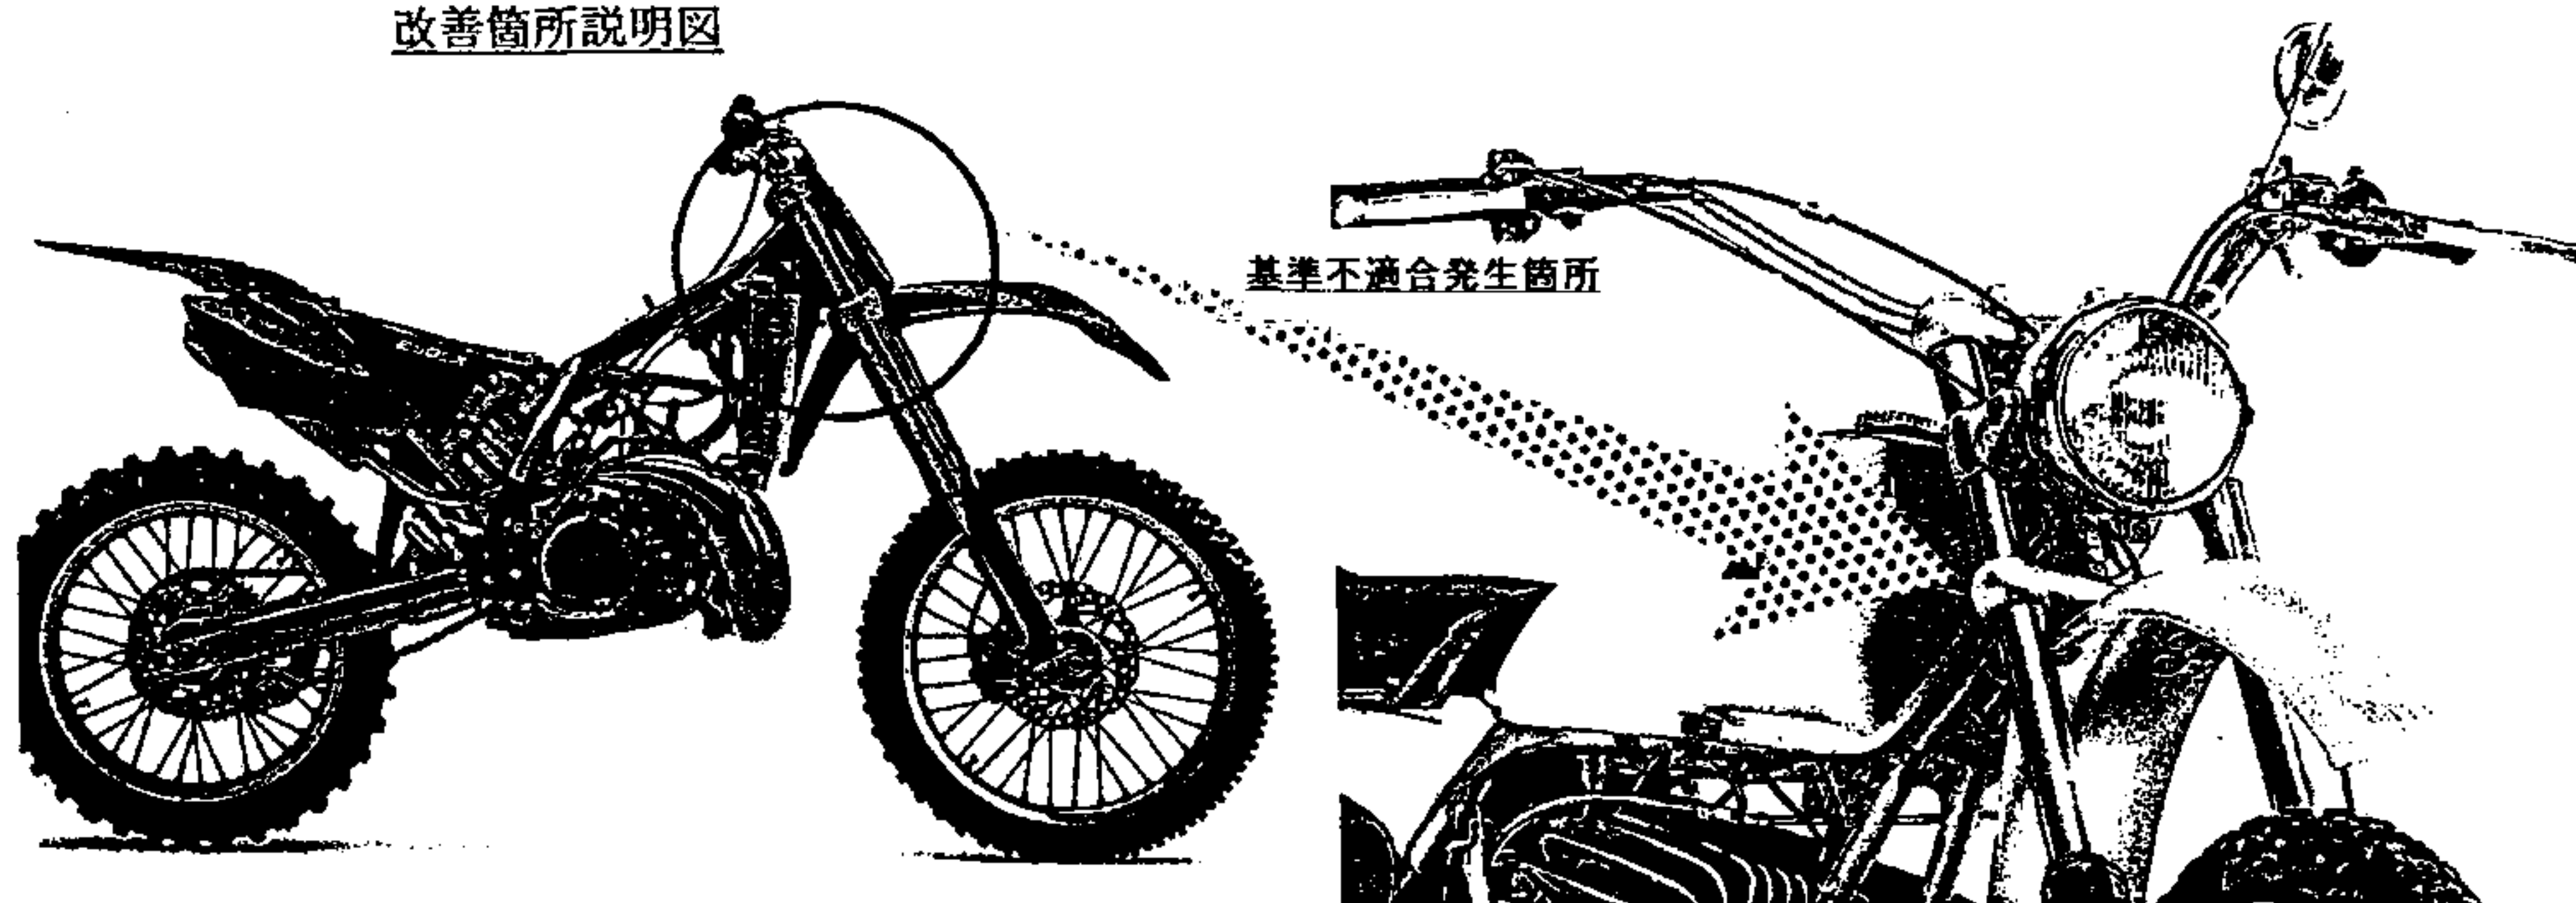
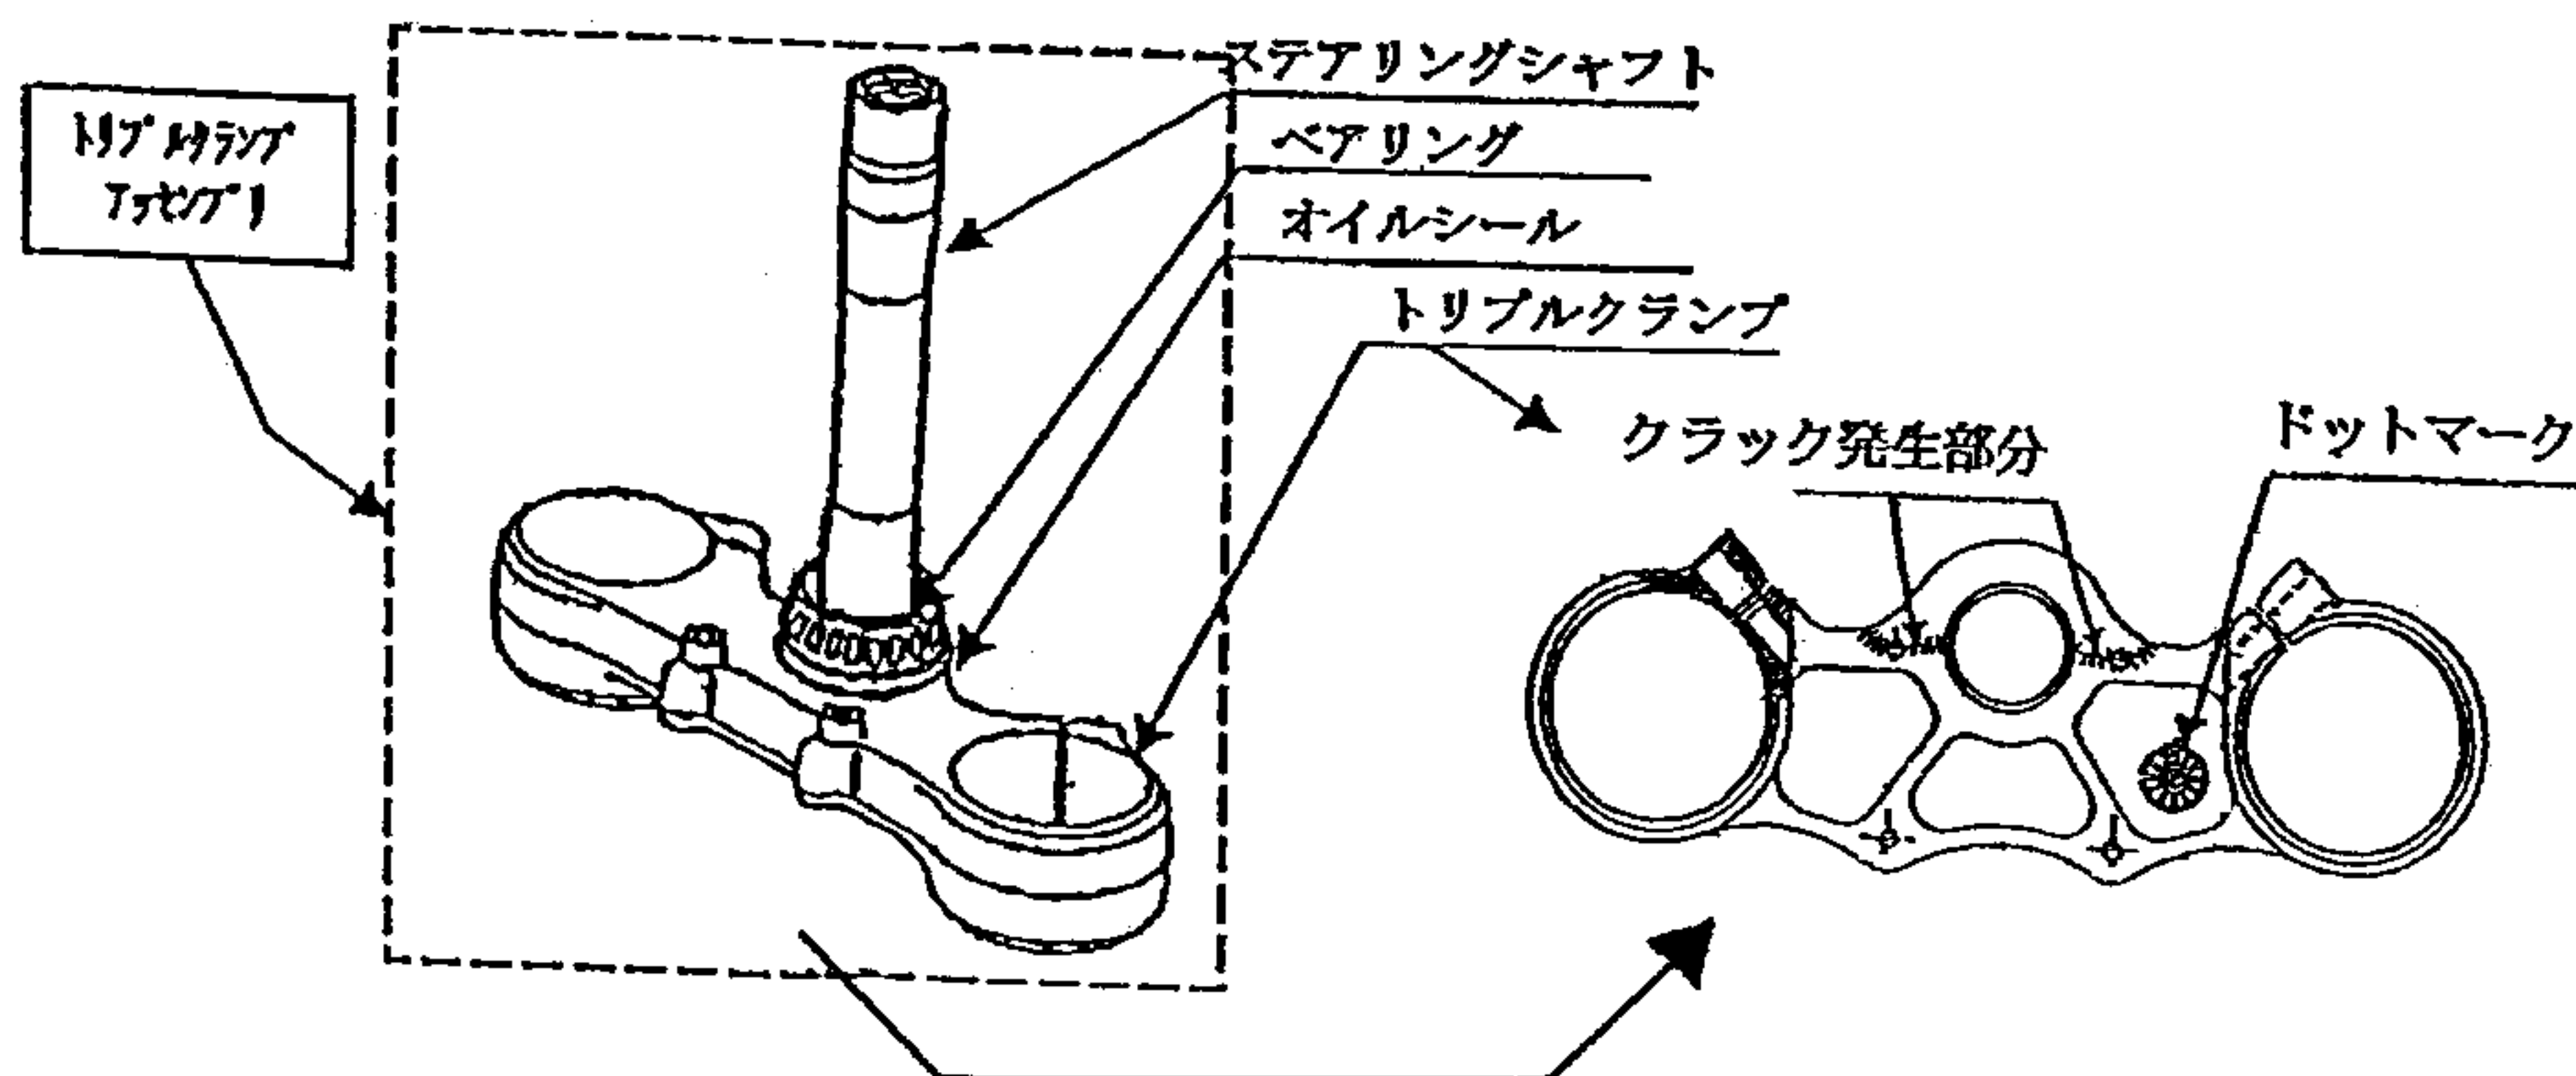
かじ取り装置において、フロントフォークとフレームとを連結する部品（トリプルクランプ）の熱処理が不適切なため、悪路走行等の過酷な運転を行った場合、トリプルクランプのステアリングシャフト挿入部分に亀裂が発生し、最悪の場合、フロントフォークが脱落して走行不能となるおそれがある。

全車両、トリプルクランプのドットマークを確認し、対象となるものは、トリプルクランプアッセンブリを良品と交換する。
