# 改善箇所説明図

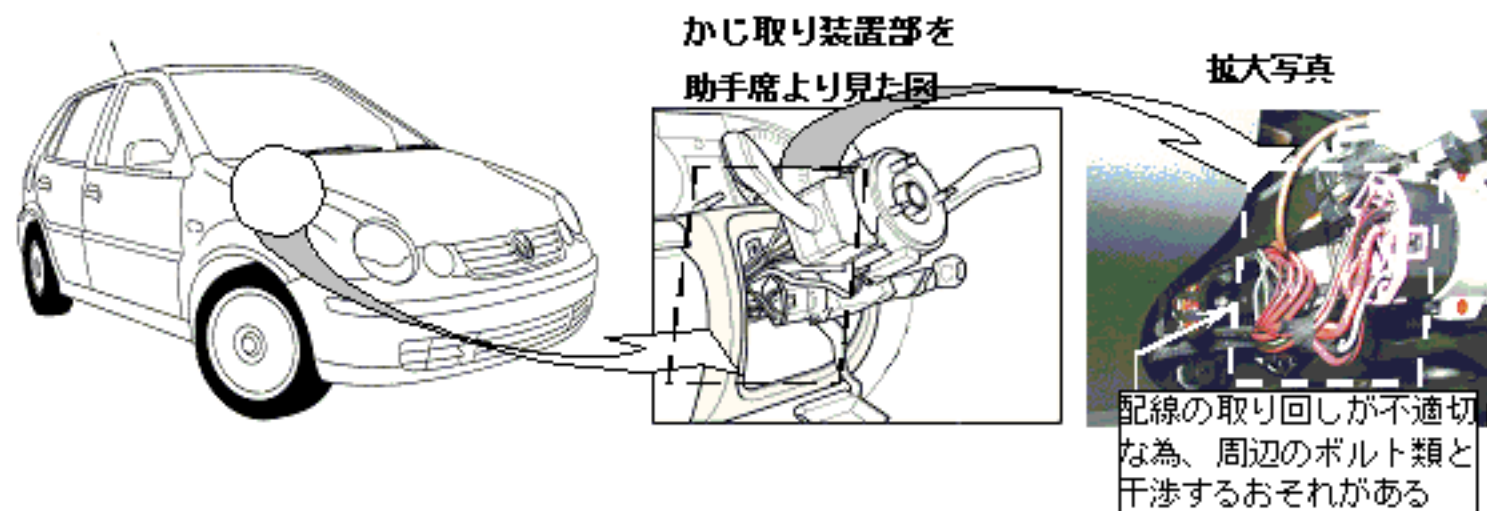
電気装置において、イグニッションスイッチ用配線の取り回しが不適切なため、かじ取りハンドルの伸縮上下調整を行った際に当該配線がかじ取り装置を固定するボルト類と干渉し、当該配線が損傷することがあり、最悪の場合、当該配線が断線または短絡して原動機が停止し、再始動が出来なくなるおそれがある。

全車両、かじ取り装置部のイグニッションスイッチ用配線の取り回しを変更する。

当該配線が損傷しているものは、損傷状況に応じて修理または交換する。
