## 改善箇所説明図

### 基準不適合発生箇所

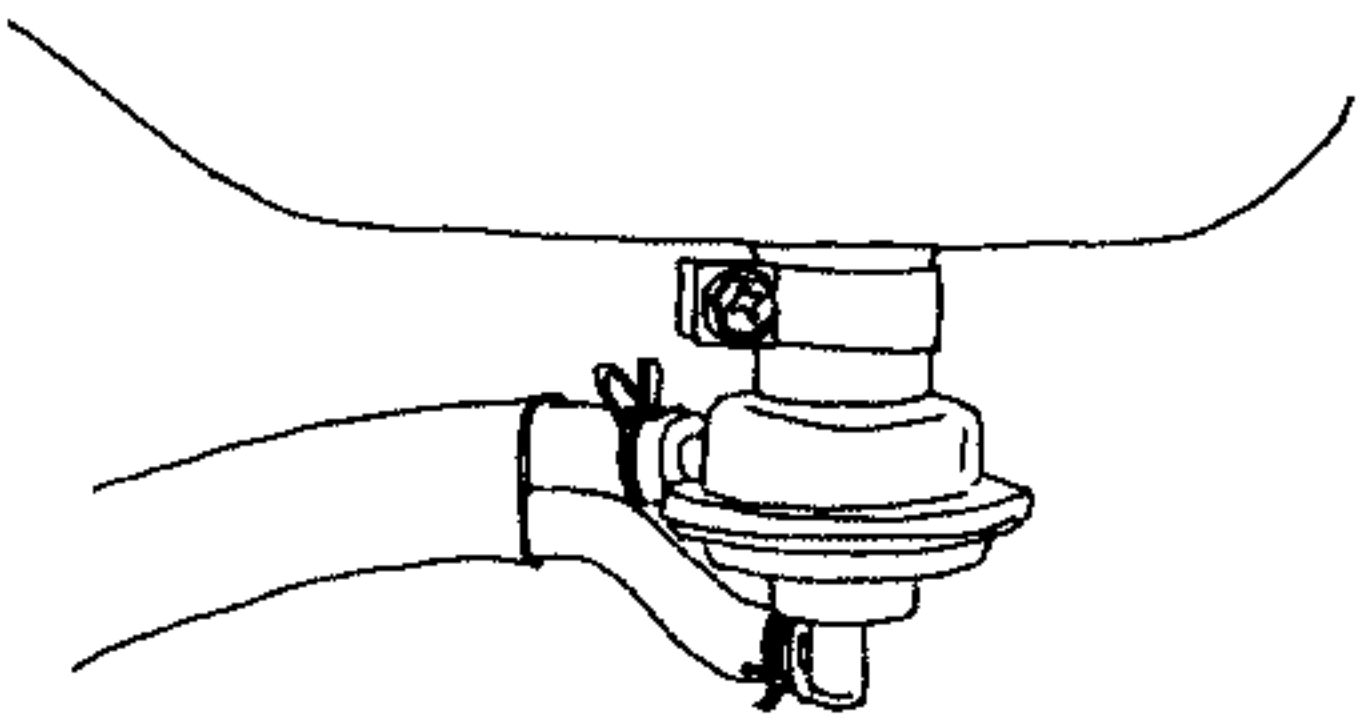
燃料装置において、燃料タンクと燃料コックとの接続部の締付バンドに組付けの不適切なものがあるため、当該接続部が外れて燃料が漏れ、最悪の場合、火災に至るおそれがある。

| 点検時組付け不良 | 点検時良品及び不良修正後 |

**改善の内容**：全車両、燃料コックの組付け状態を点検し、不適切な組付けの車両は正規の位置及び締付トルクで組付ける。
