## 改善箇所説明図

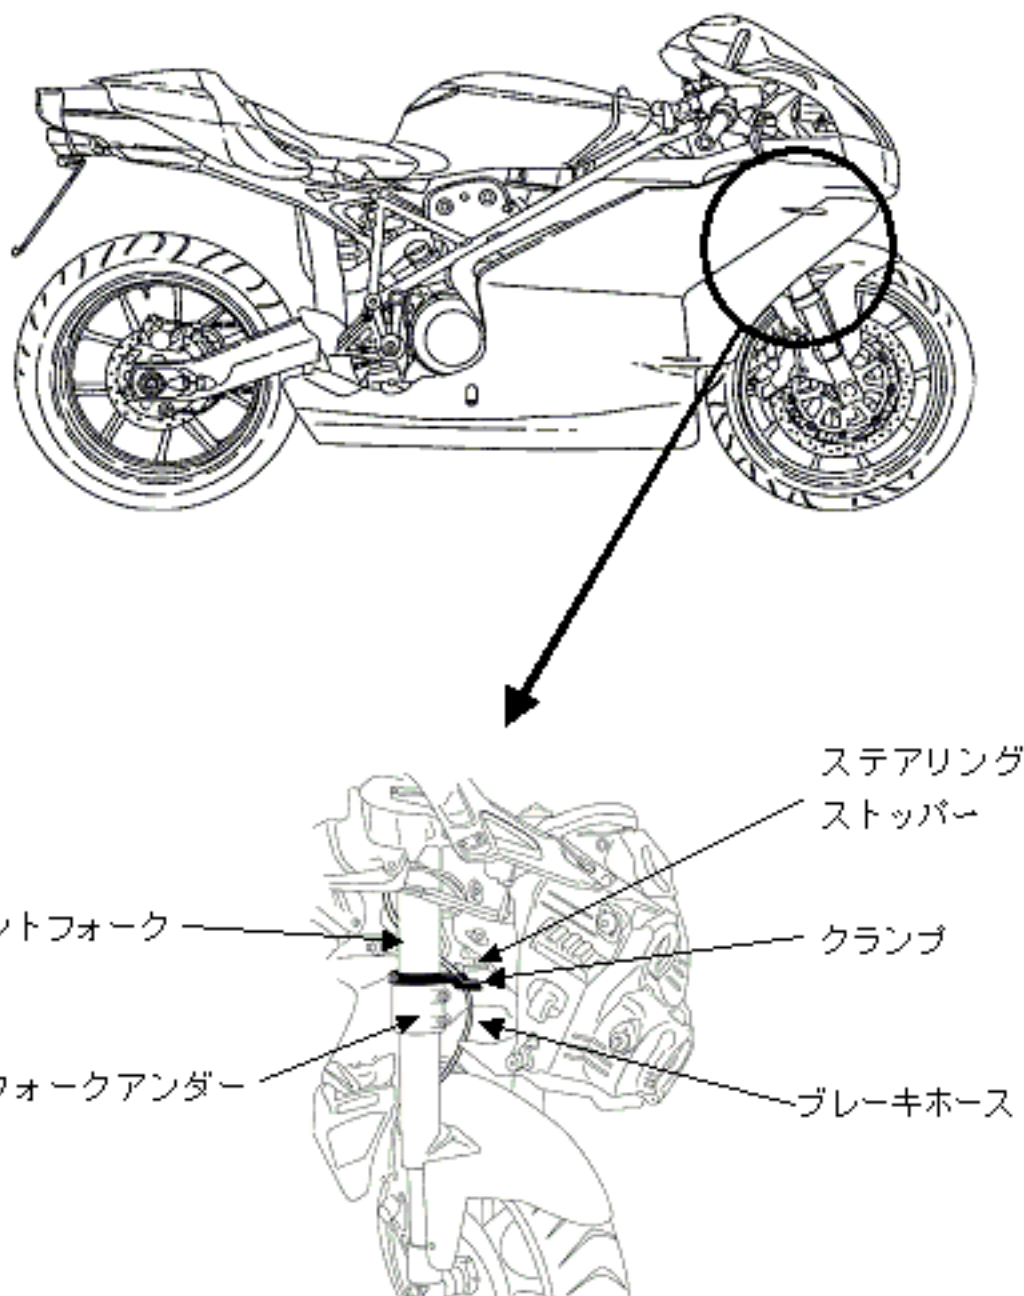
前輪制動装置において、ブレーキホースの取りまわしが不適切なため、ハンドルを大きく左に切った場合、当該ホースがフロントフォークアンダーブラケットとステアリングストッパーとの間に挟まって損傷することがあり、最悪の場合、制動液が漏れて制動力が失われるおそれがある。

全車両、フロントブレーキホースを点検し、損傷のあるものは新品と交換する。

全車両、右側フロントフォークにクランプを追加してブレーキホースの取り回しを変更する。
