## 改善箇所説明図

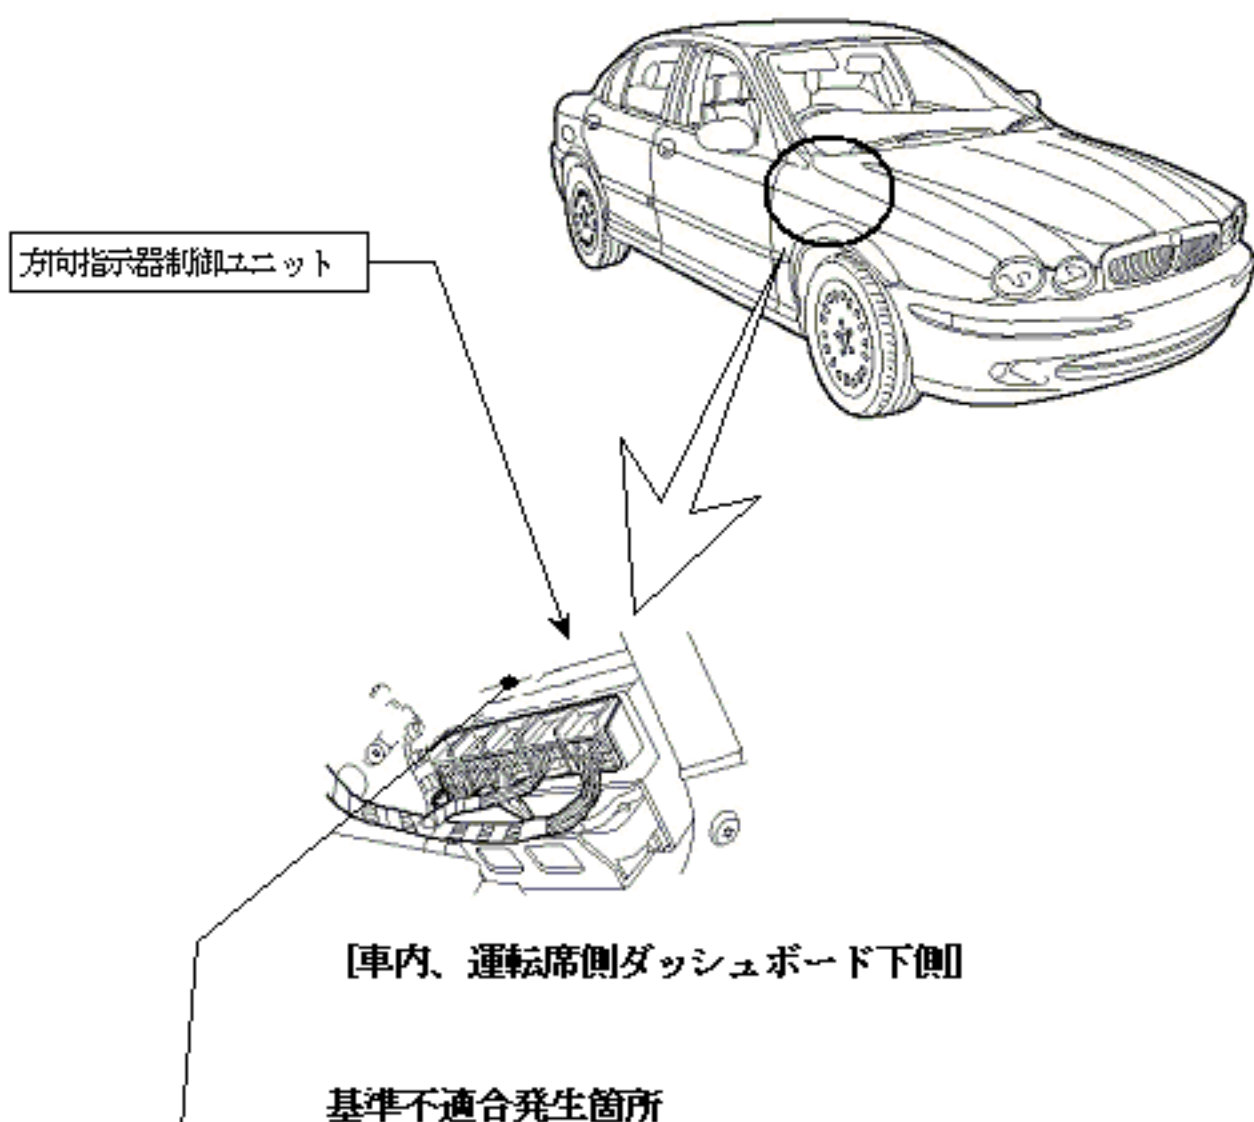
方向指示器において、制御ユニット内部のプログラムが不適切なため、制御信号が正常に発信されないことがあり、方向指示器を作動させた場合、計器盤内の作動表示灯は点滅しているものの、方向指示器が点滅しないおそれがある。

全車両、当該方向指示器制御ユニットを対策品と交換する。

コントロールユニット取付けブラケットに黄ペイントを塗布する。
