# 改善箇所説明図

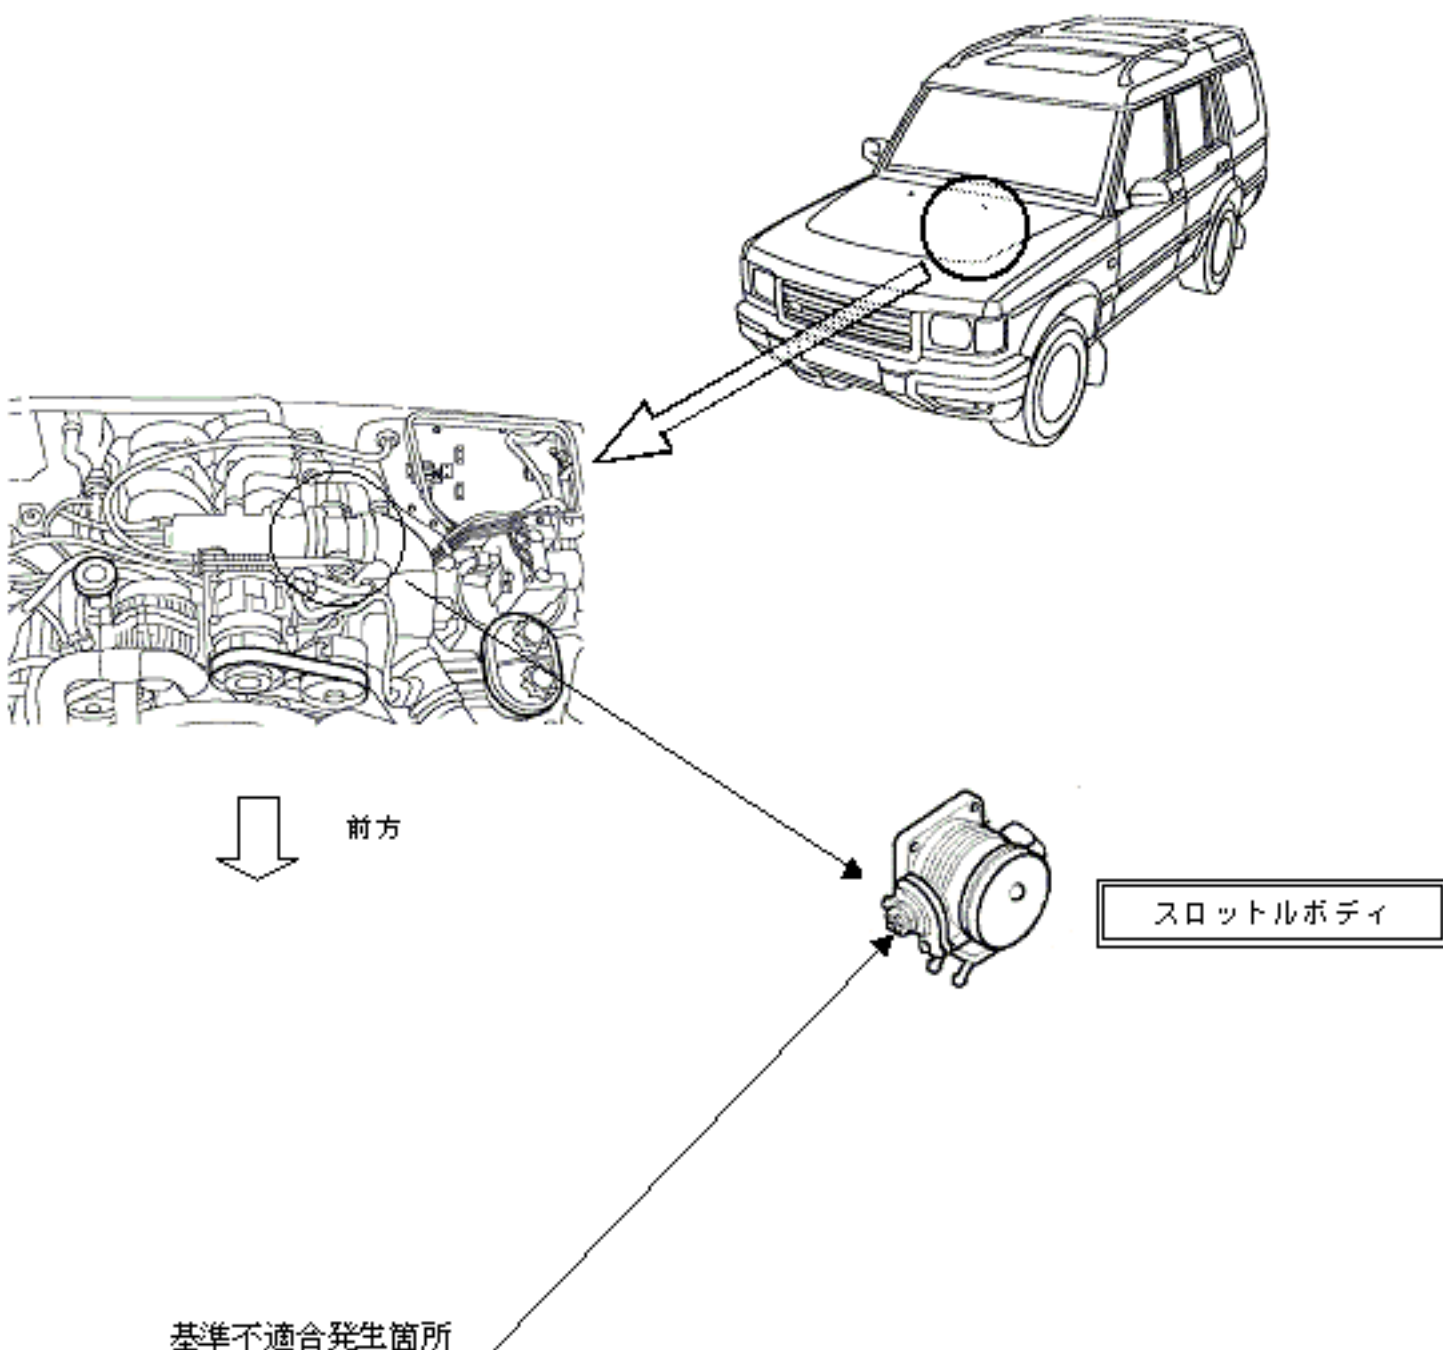
原動機において、スロットルボディの加工が不適切なため、内部に取り付けられたスロットルバルブが円滑に作動しないものがあり、最悪の場合、アクセルペダルを離しても、原動機の回転が下がらなくなるおそれがある。

交換部品を示す。

全車両、スロットルボディの製造番号を点検して、対象となるものはスロットルボディを良品と交換する。

識別：スロットルボディ本体に黄色のペイントを塗布する。
