## 改善箇所説明図

### 基準不適合発生箇所

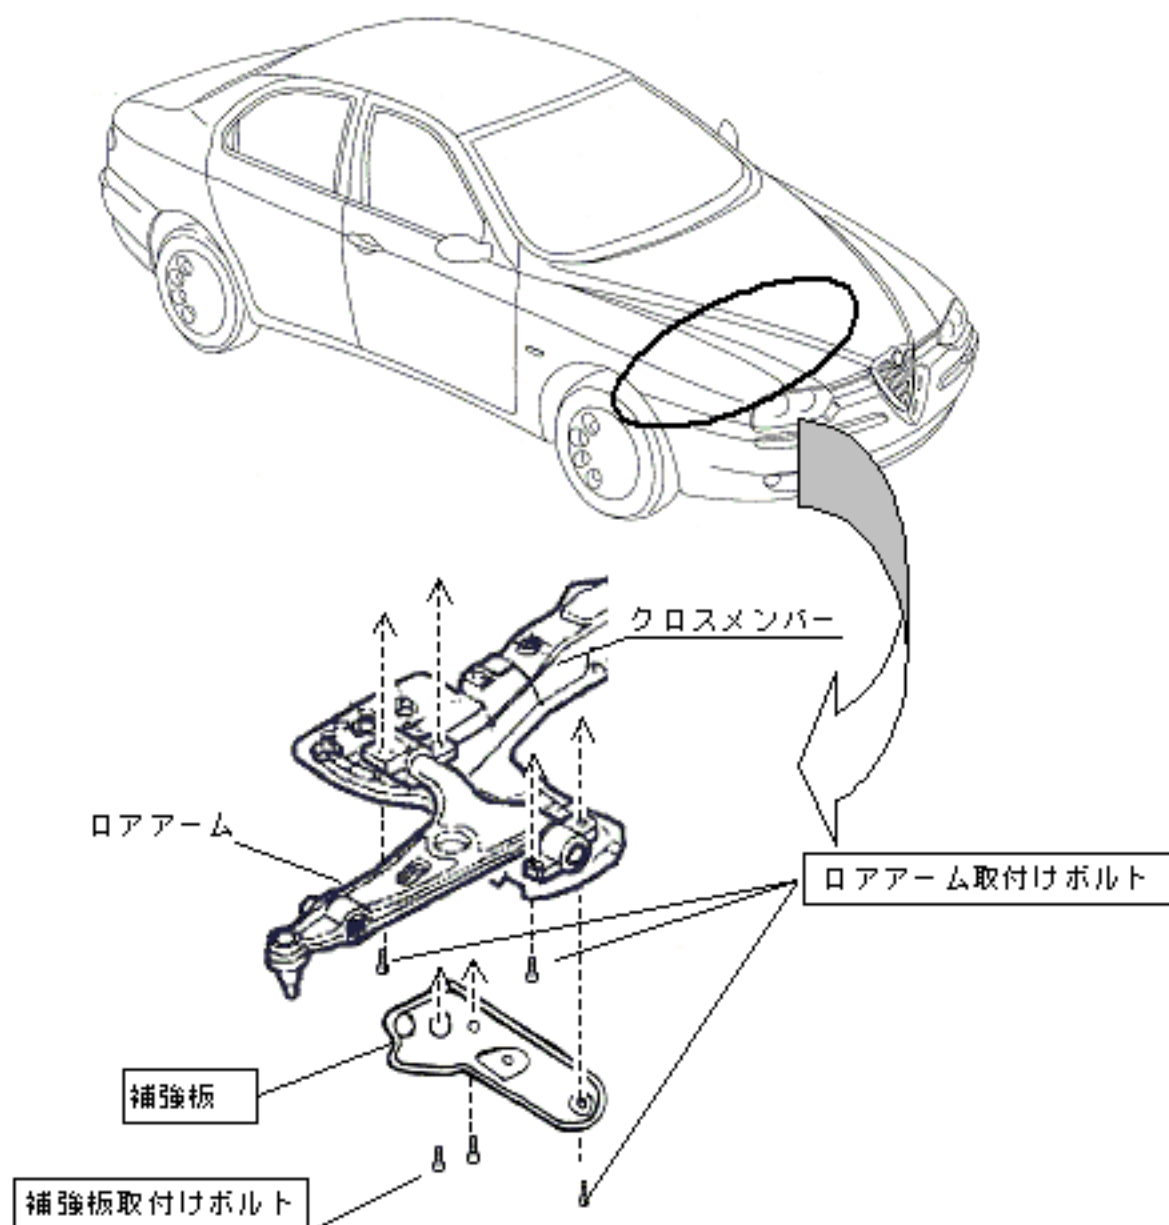
緩衝装置において、ロアアーム取付けボルトの締め付けトルクが不十分なため、走行時における路面からの衝撃により当該ボルトがゆるんで異音が発生することがあり、そのままの状態で使用を続けると、取付部にがたが生じ、急制動、急旋回等の急激な操作を行なった場合、タイヤの位置がずれて走行安定性が損なわれるおそれがある。

全車両、左右ロアアームの取付けボルト及び補強板を対策品と交換する。

識別：補強板に白ペイントを塗布する
