## 改善措置事項説明図①

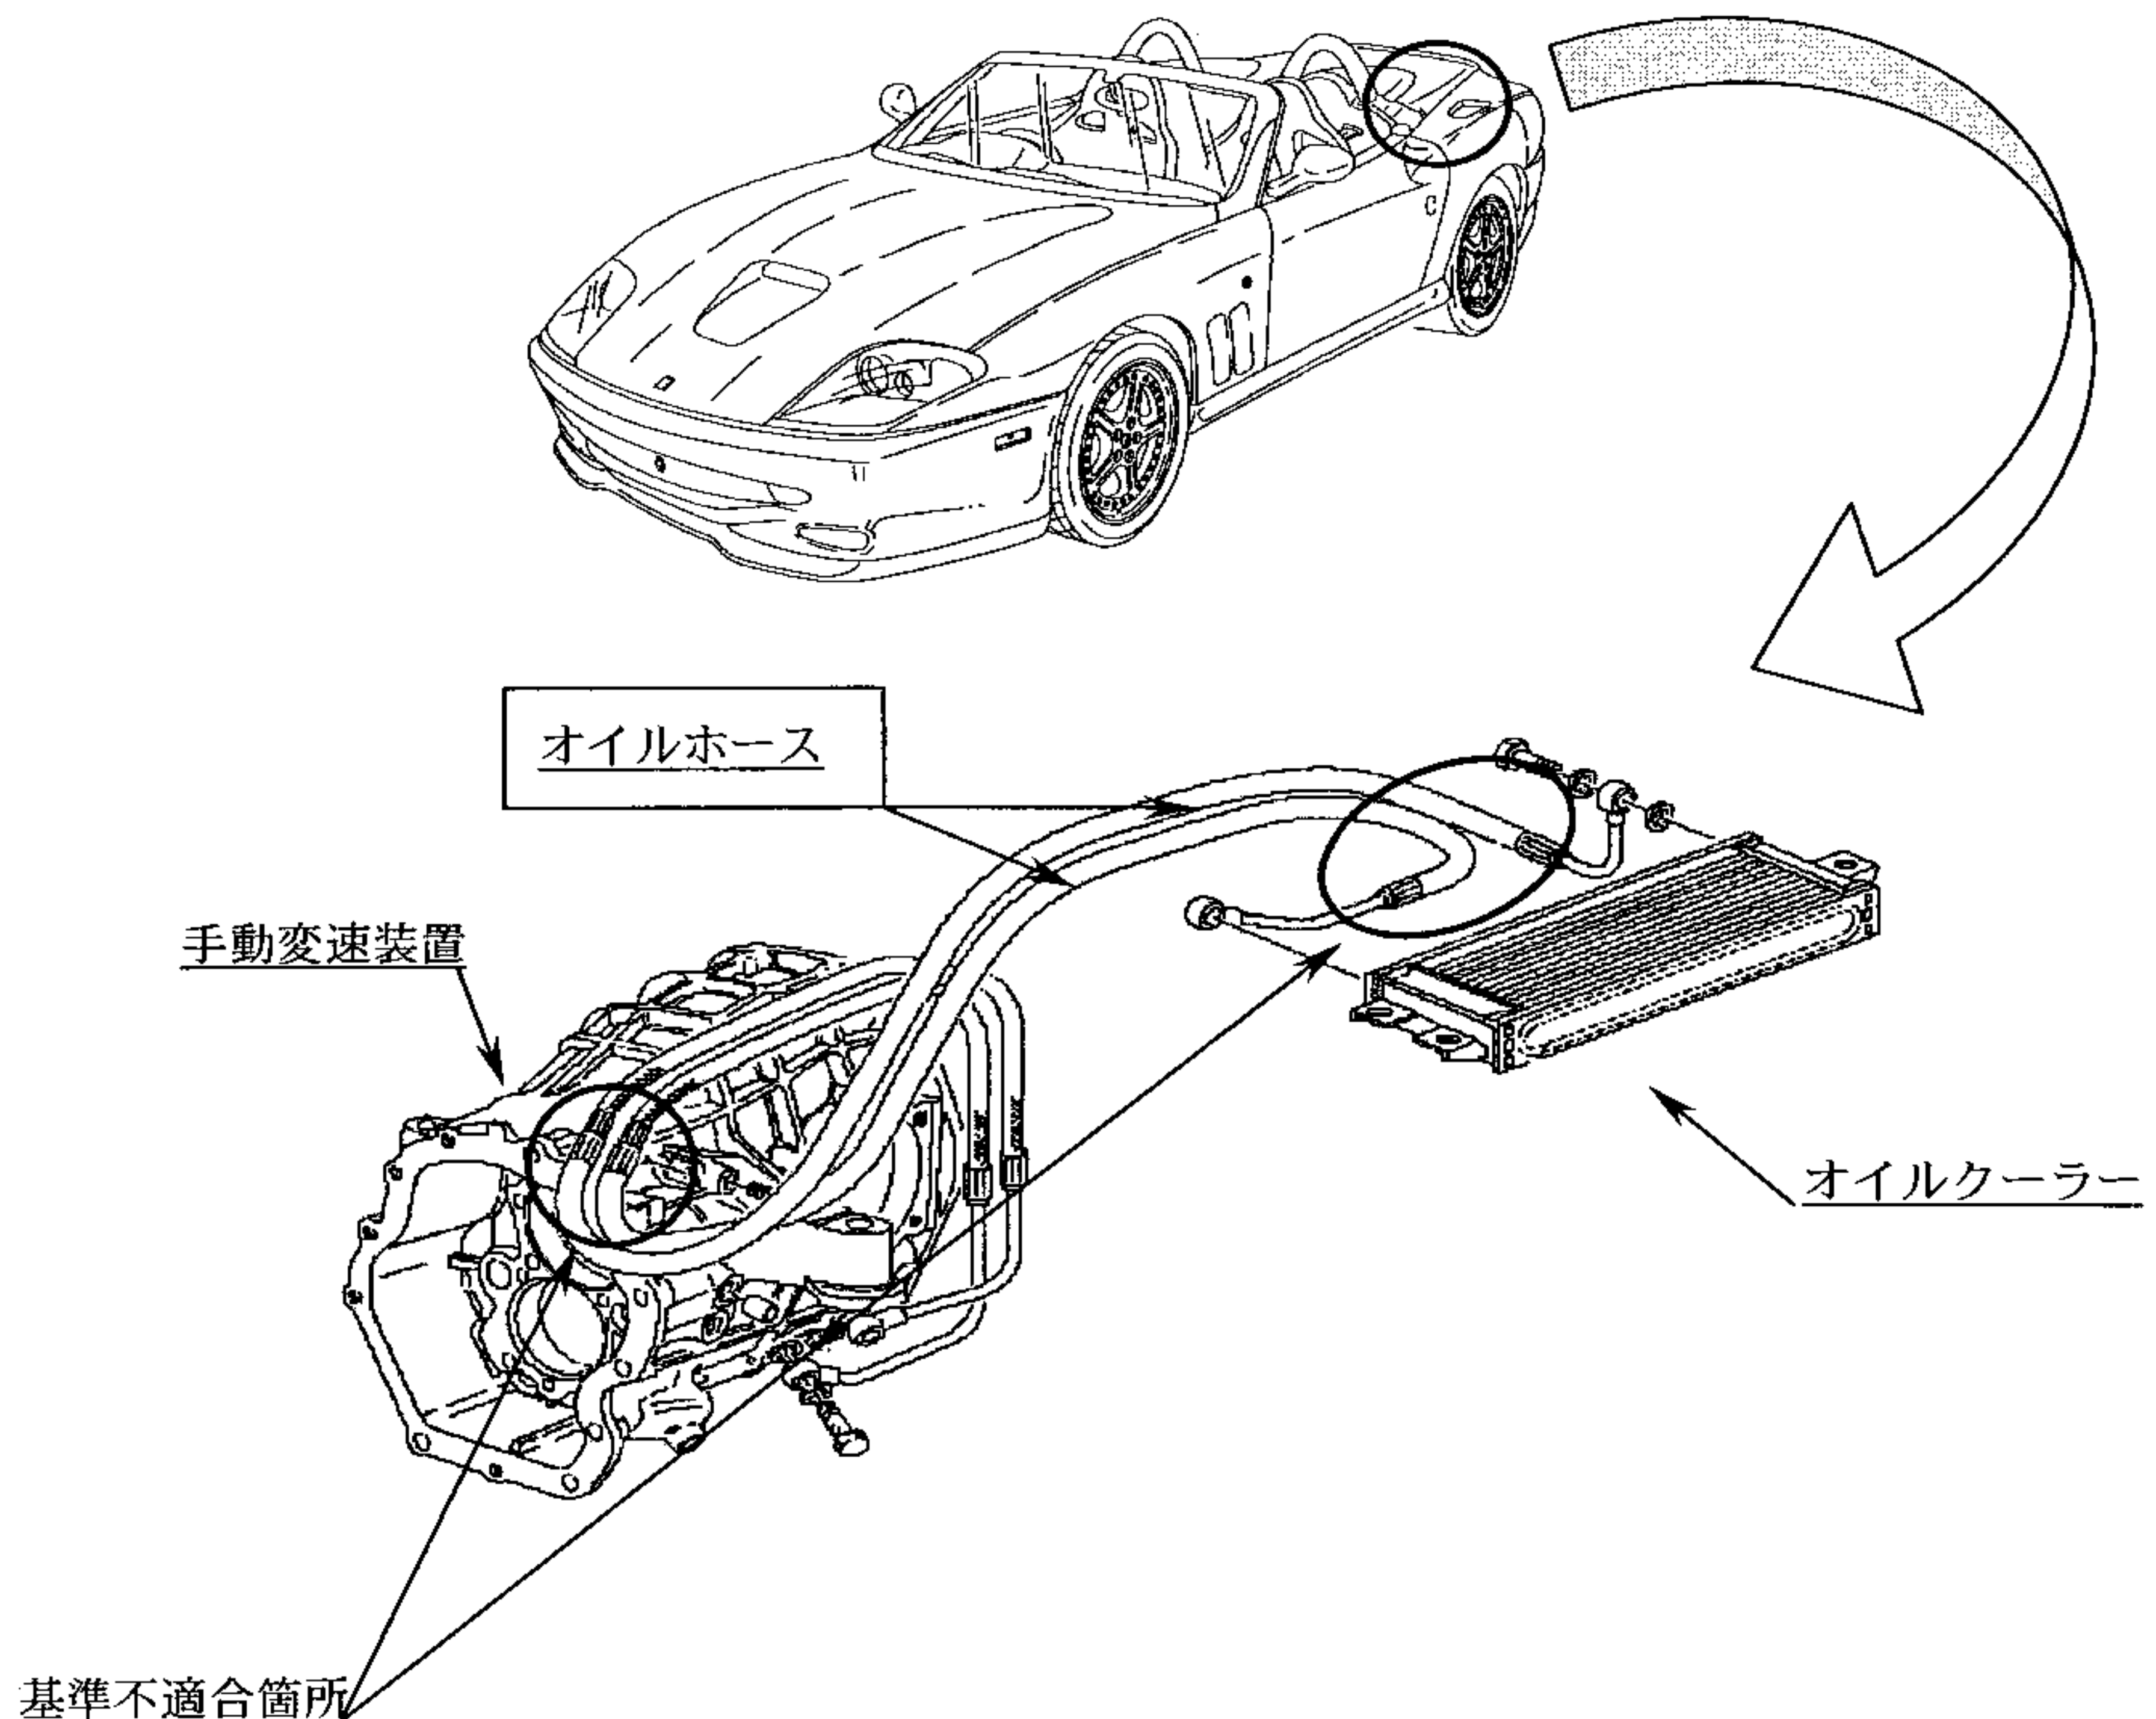
動力伝達装置において、手動変速機のオイルクーラー用ゴムホースと金属パイプとの接合部分の加工方法が不適切なため、製造時に当該ゴムホースに亀裂が生じたものがあり、そのままの状態で使用を続けると、亀裂が拡大して潤滑油が漏れ、最悪の場合、走行不能となるおそれがある。

全車両、ホースの製造年月を点検し、2002年第12製造週以前のは対策品と交換する。

オイルクーラーホースのリターン側のホース部分に赤色のペイントを塗布する。
