## 改善箇所説明図

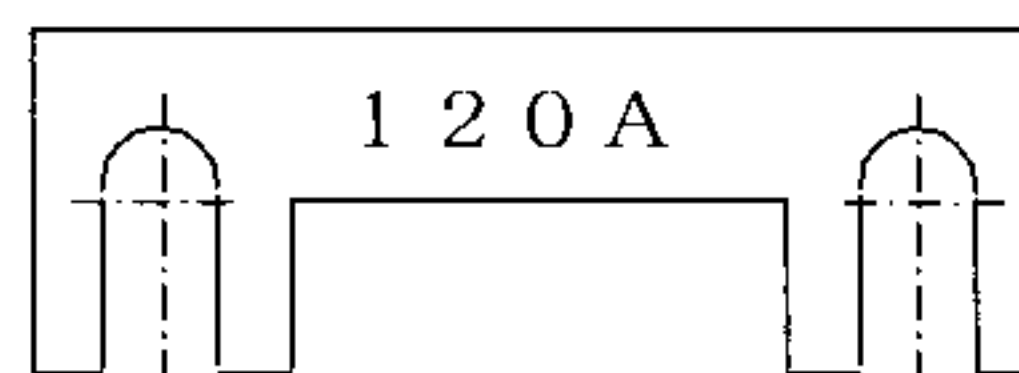
対策後

識別：ヒューズ表面に120 Aの表示がある。

全車両、当該ヒューズとバッテリーへの充電回路配線を対策品に交換する。
