## 改善箇所説明図

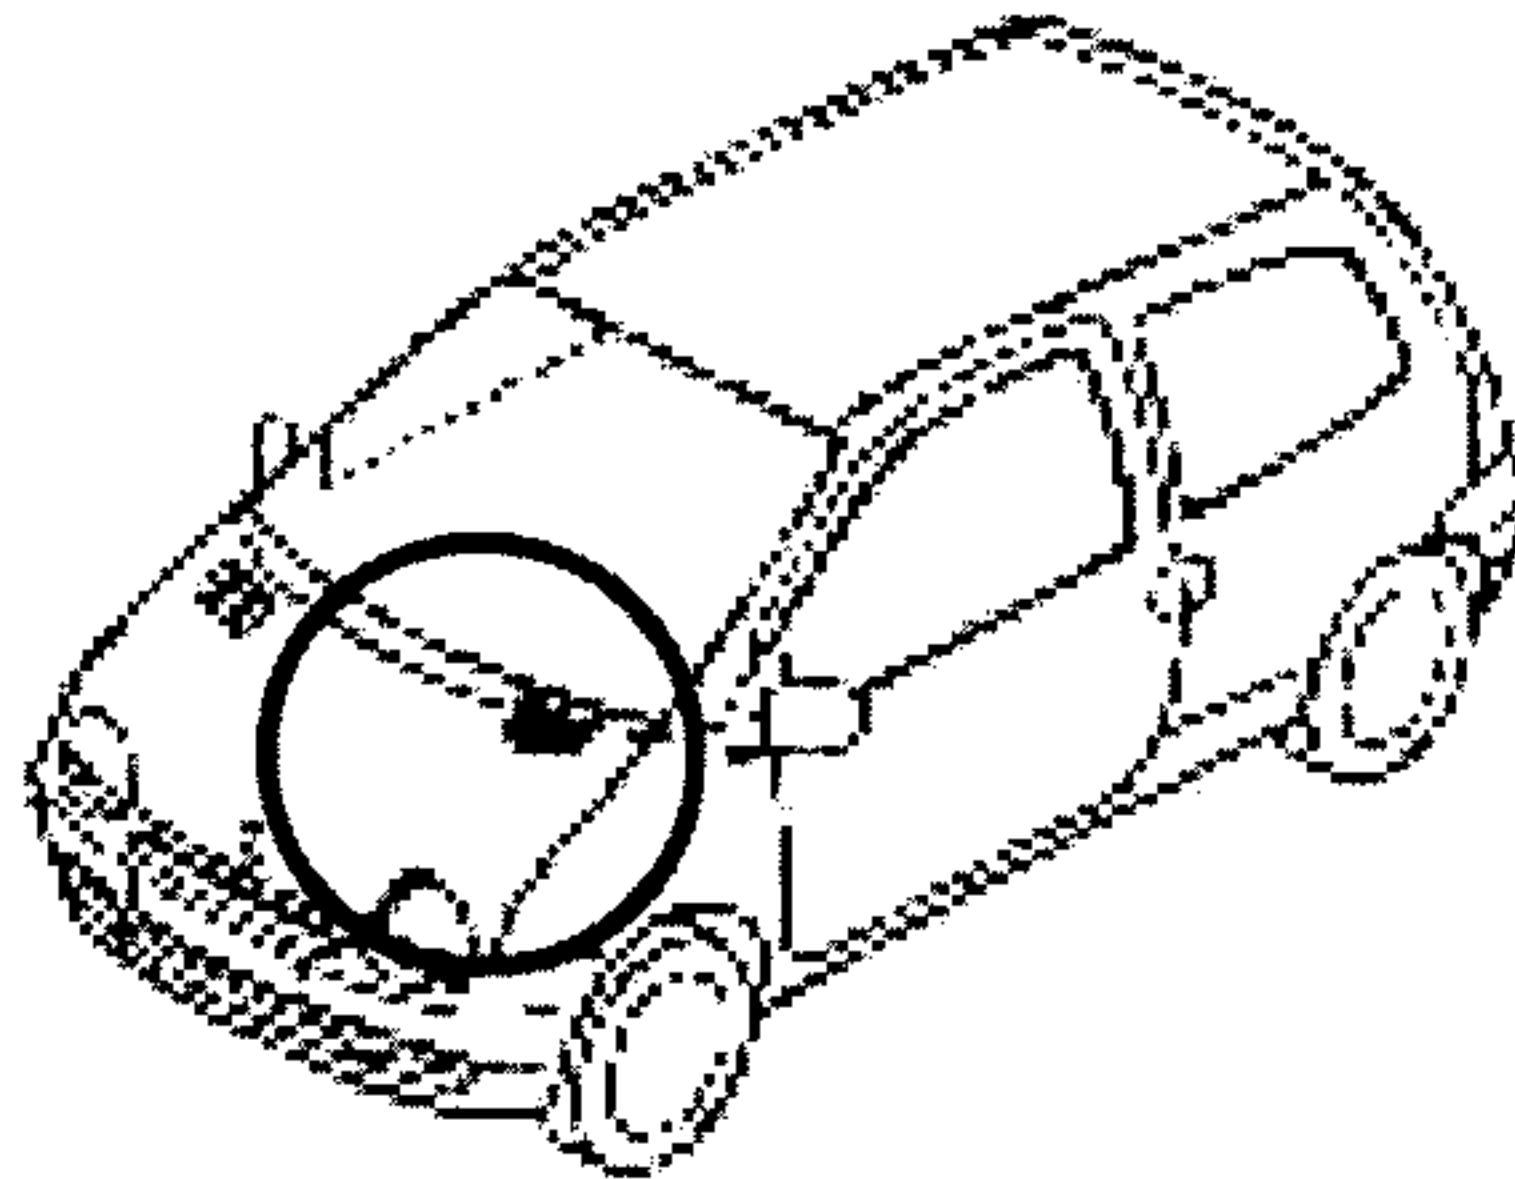
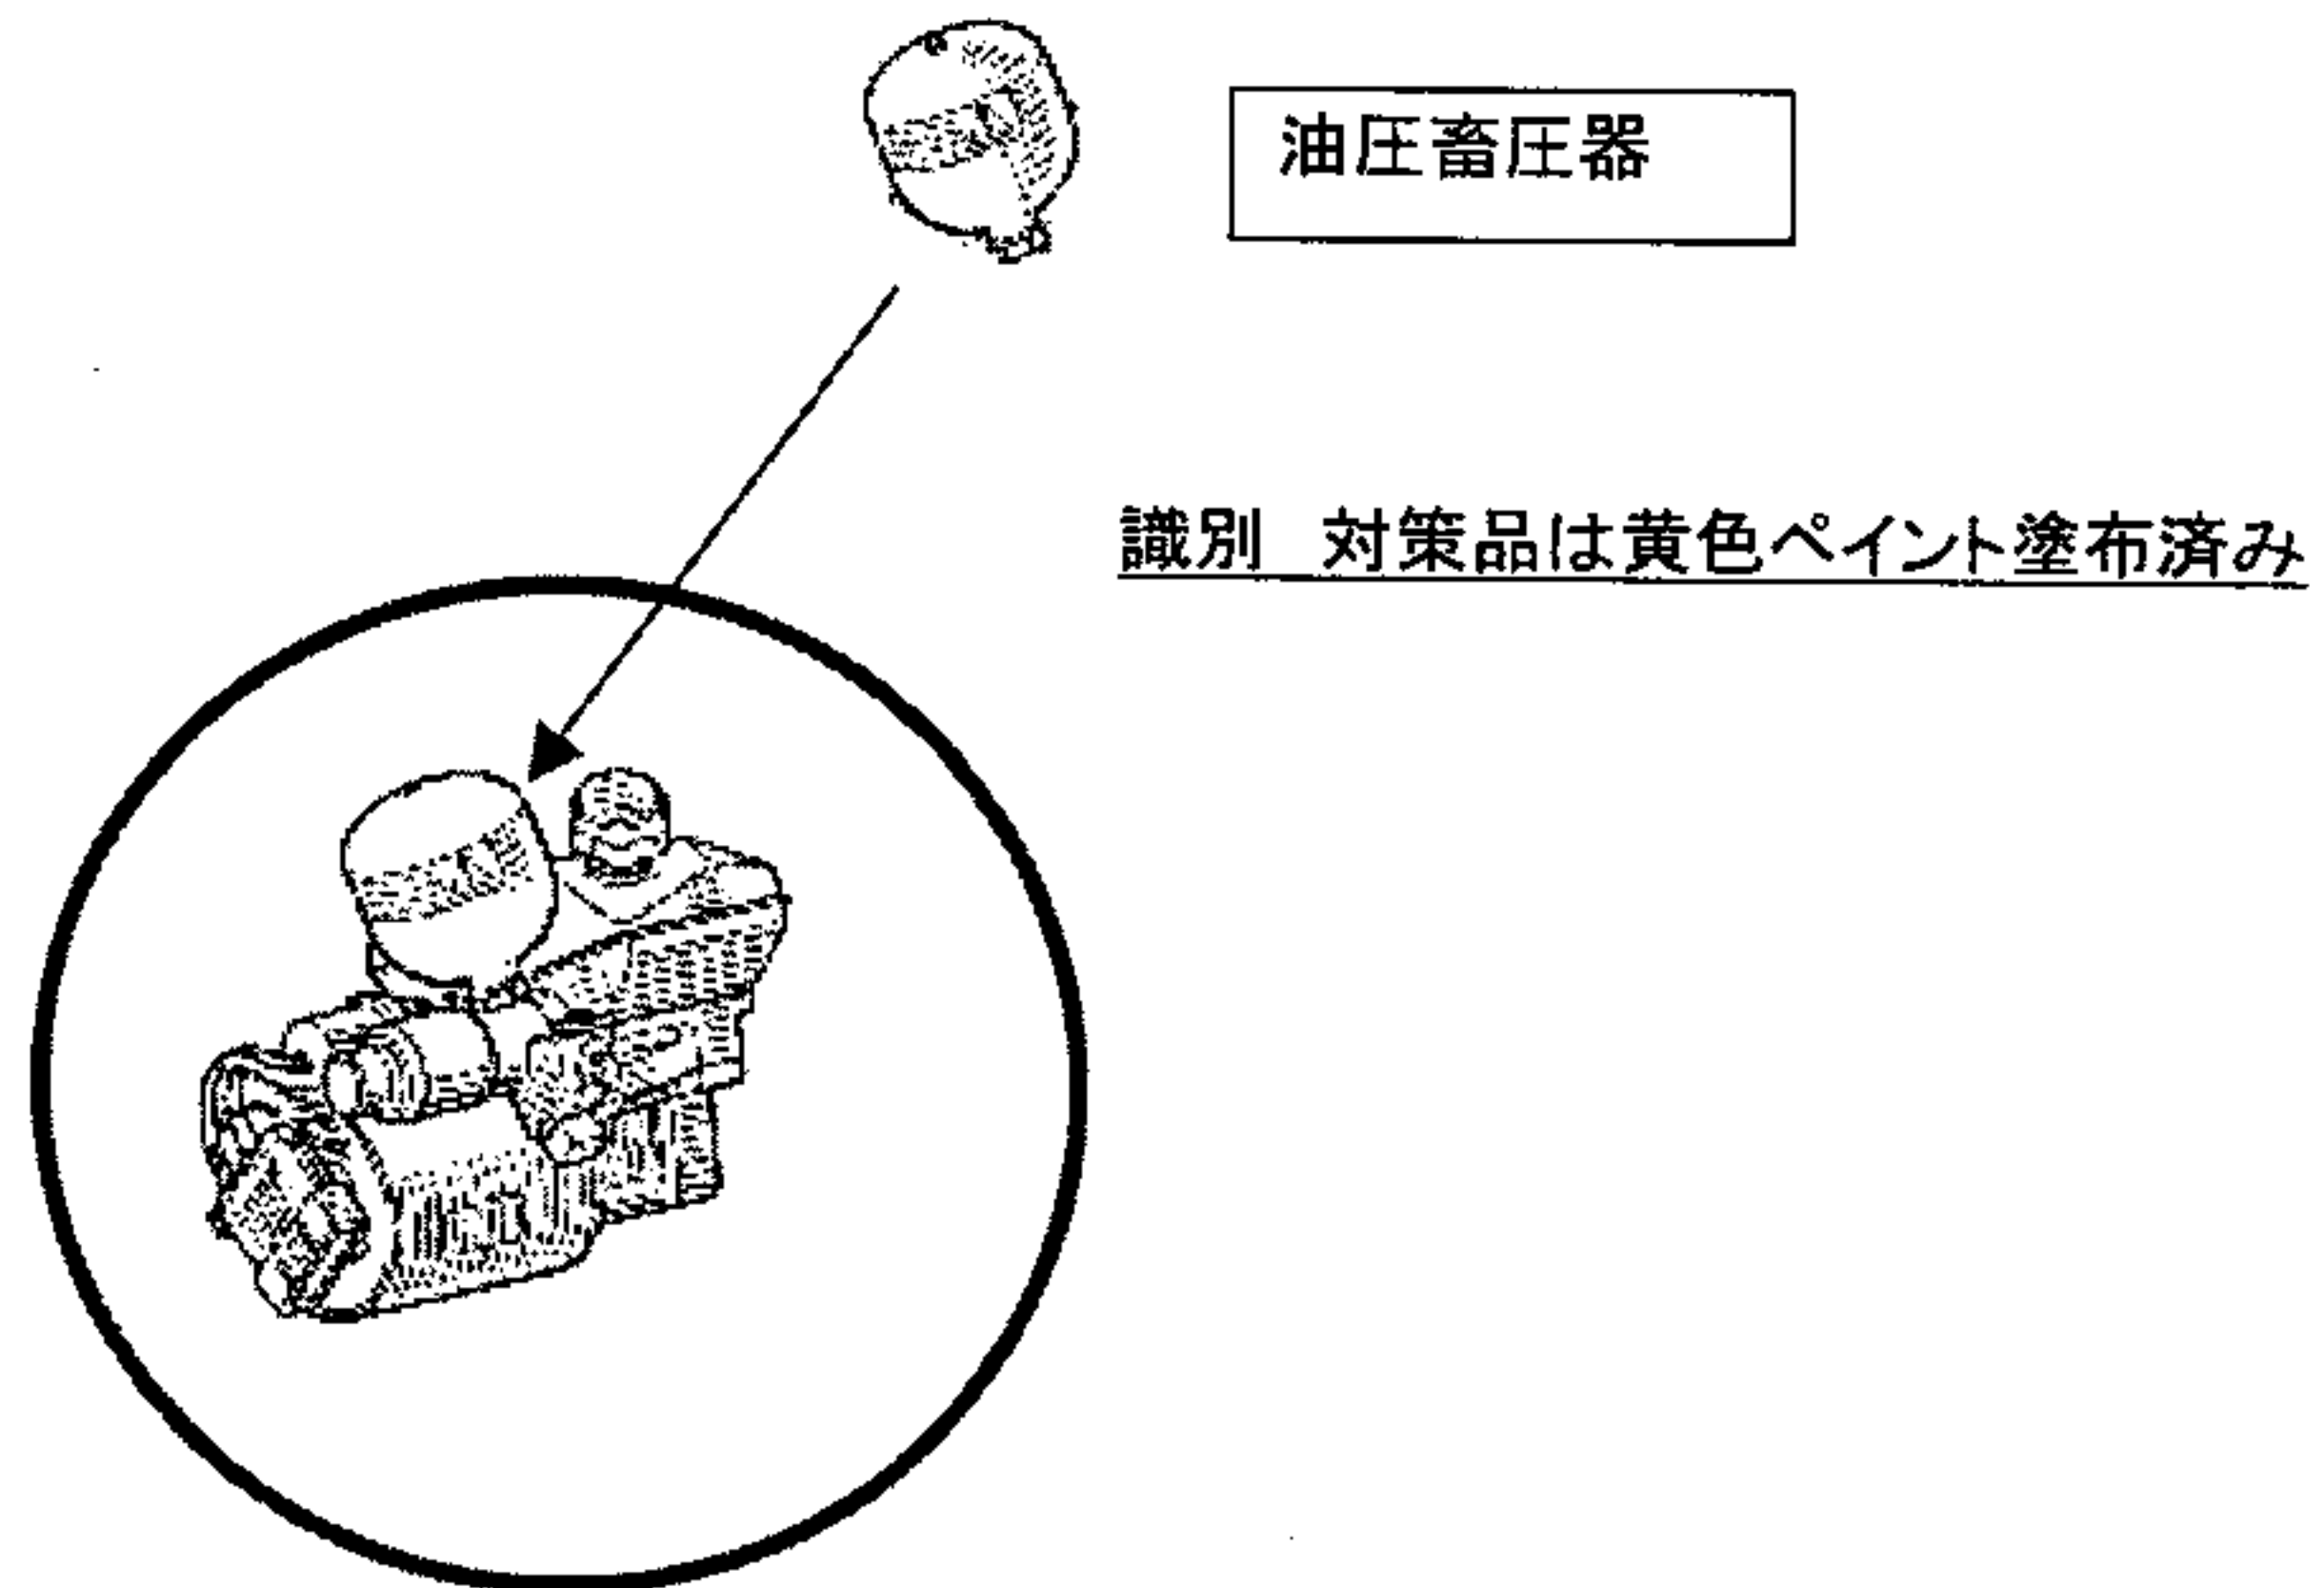
### 基準不適合発生箇所

電子制御式クラッチの油圧蓄圧器内部の隔壁の材質が不適切なため、そのまま使用を続けると、隔壁が劣化して蓄圧能力が低下し、クラッチの断続が不十分となるものがある。このため、変速時に異音が発生し、最悪の場合、変速ができなくなるおそれがある。

全車両、油圧蓄圧器を対策品に交換する
