## 改善箇所説明図

### 不具合発生箇所

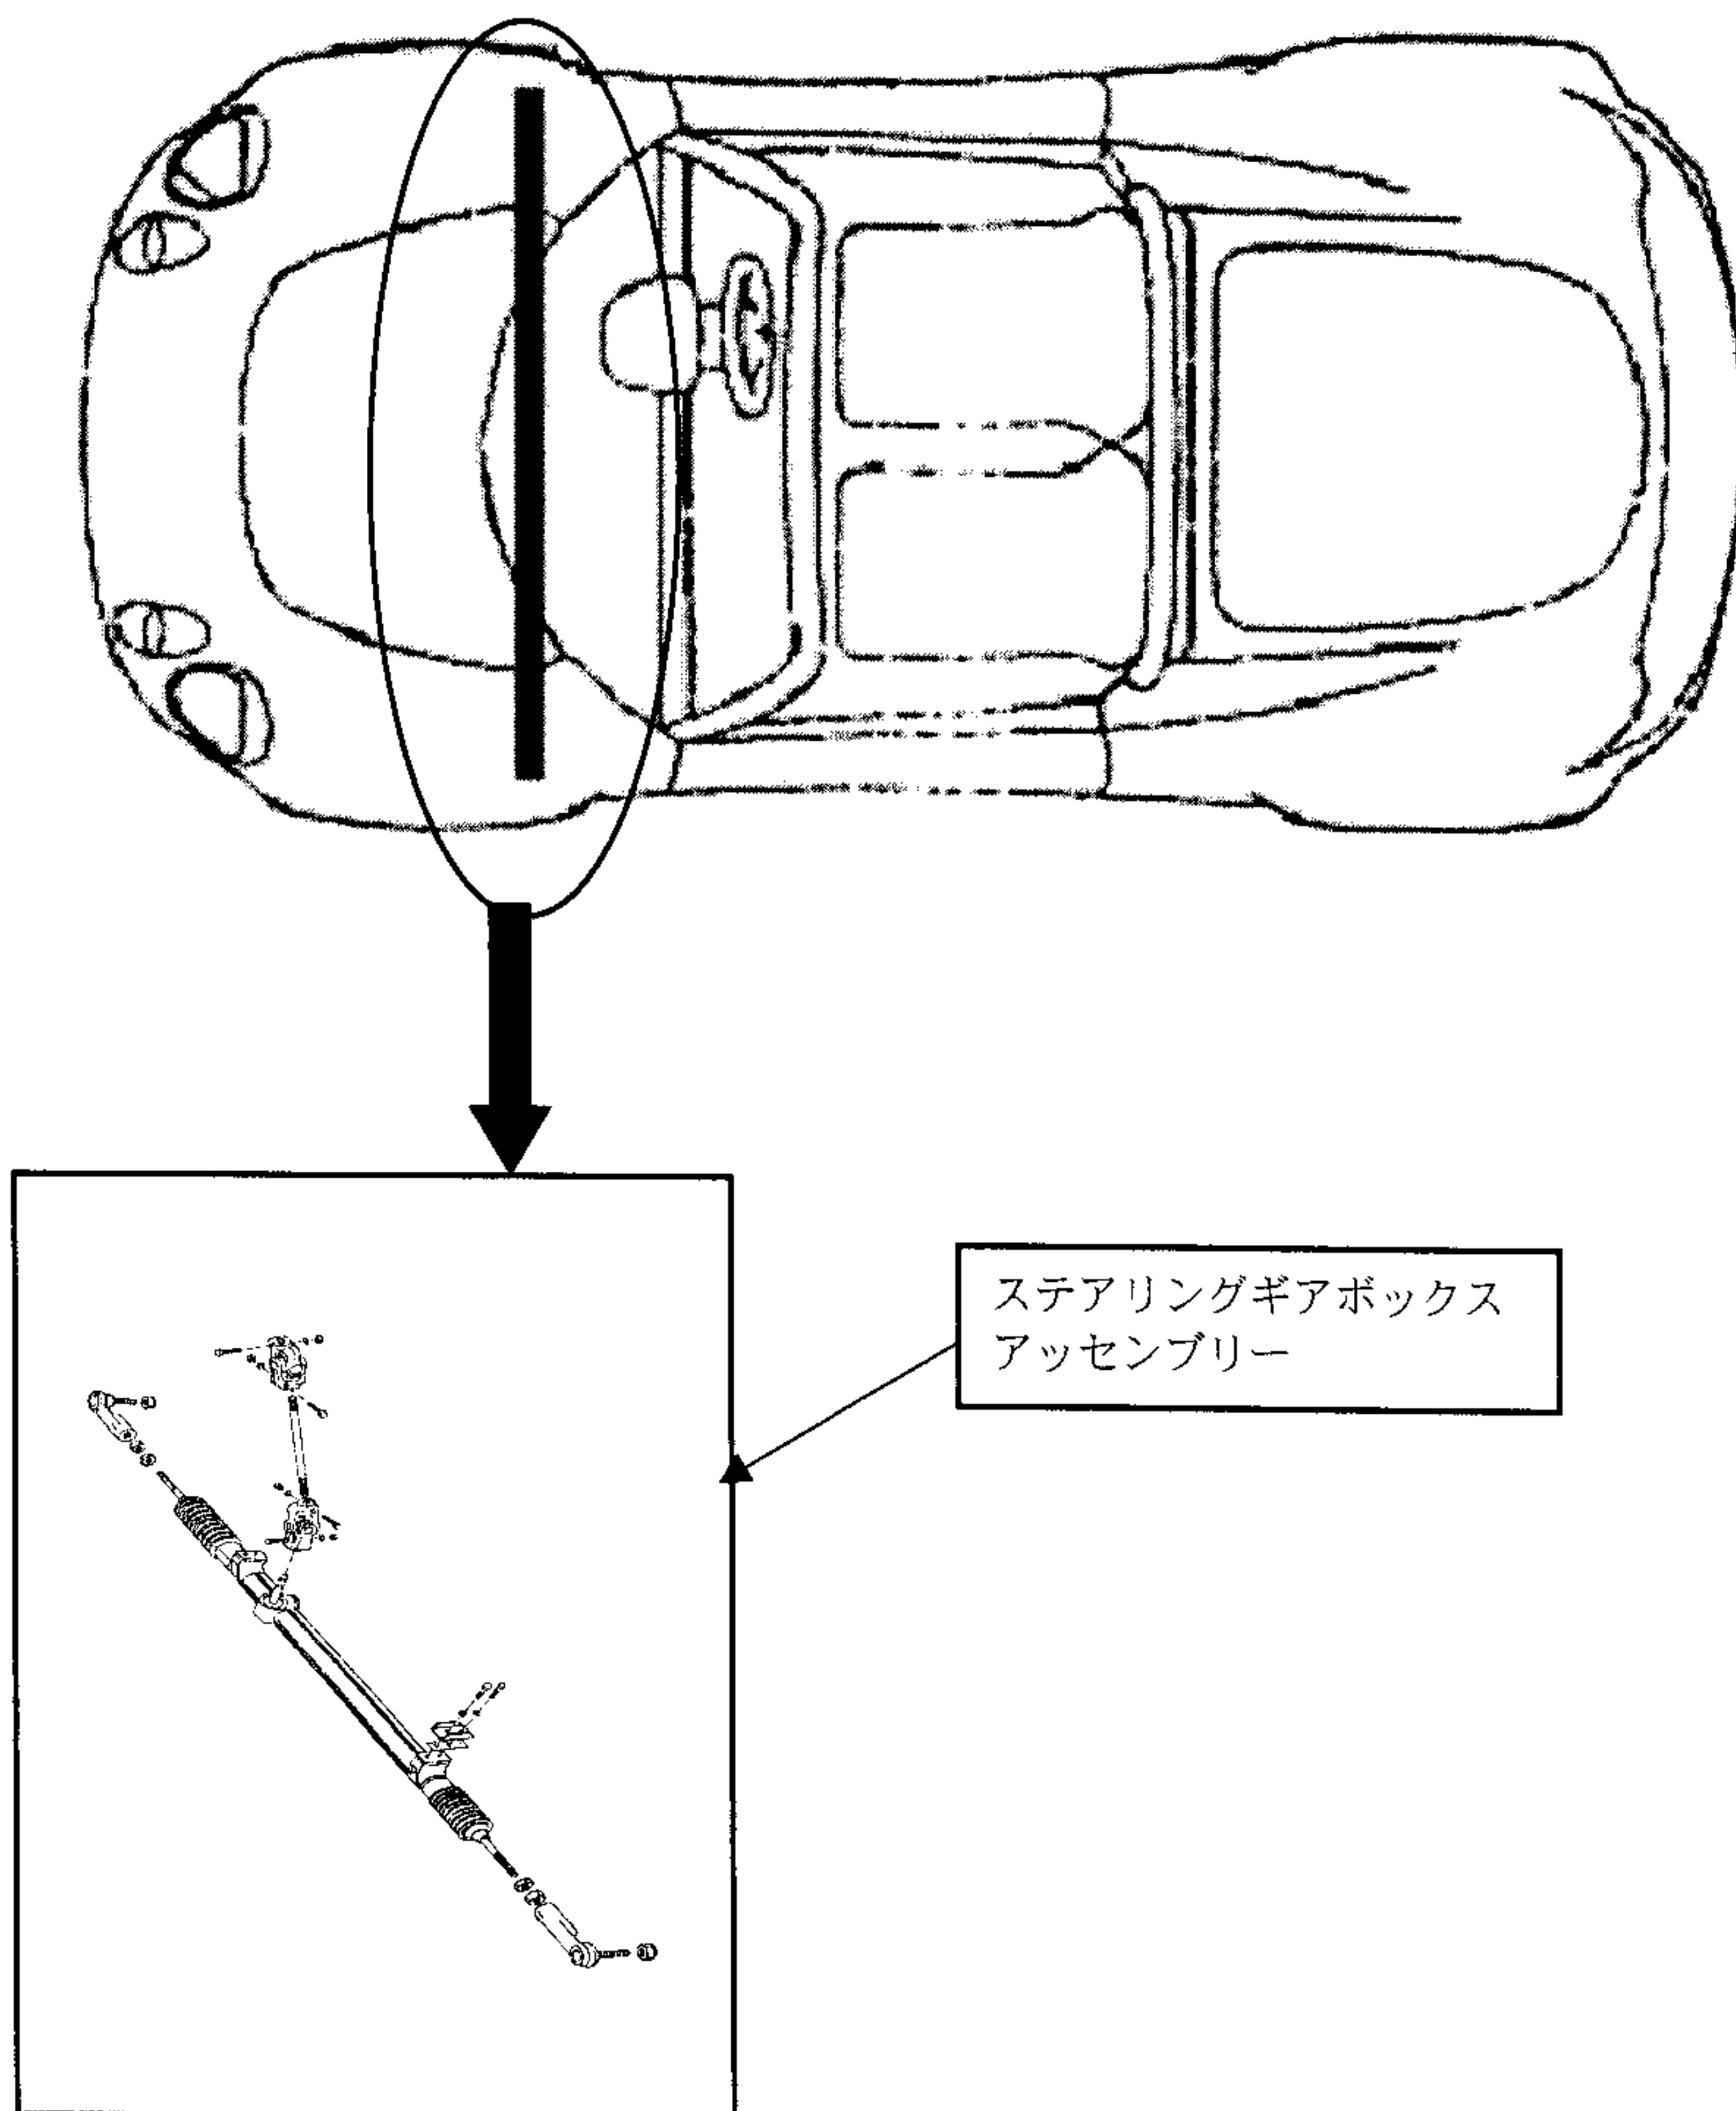
ステアリング・ギアボックス内のラックバーの熱処理が不適切なものがあるため、ハンドル操作の繰り返しによりラックギアの歯部が早期摩耗または損傷することがある。そのため、かじ取り操作ができなくなるおそれがある。

全車両、ステアリングラックの製造番号を確認し、対象となるものはステアリングギアボックスを良品と交換する。
