## 改善箇所説明図

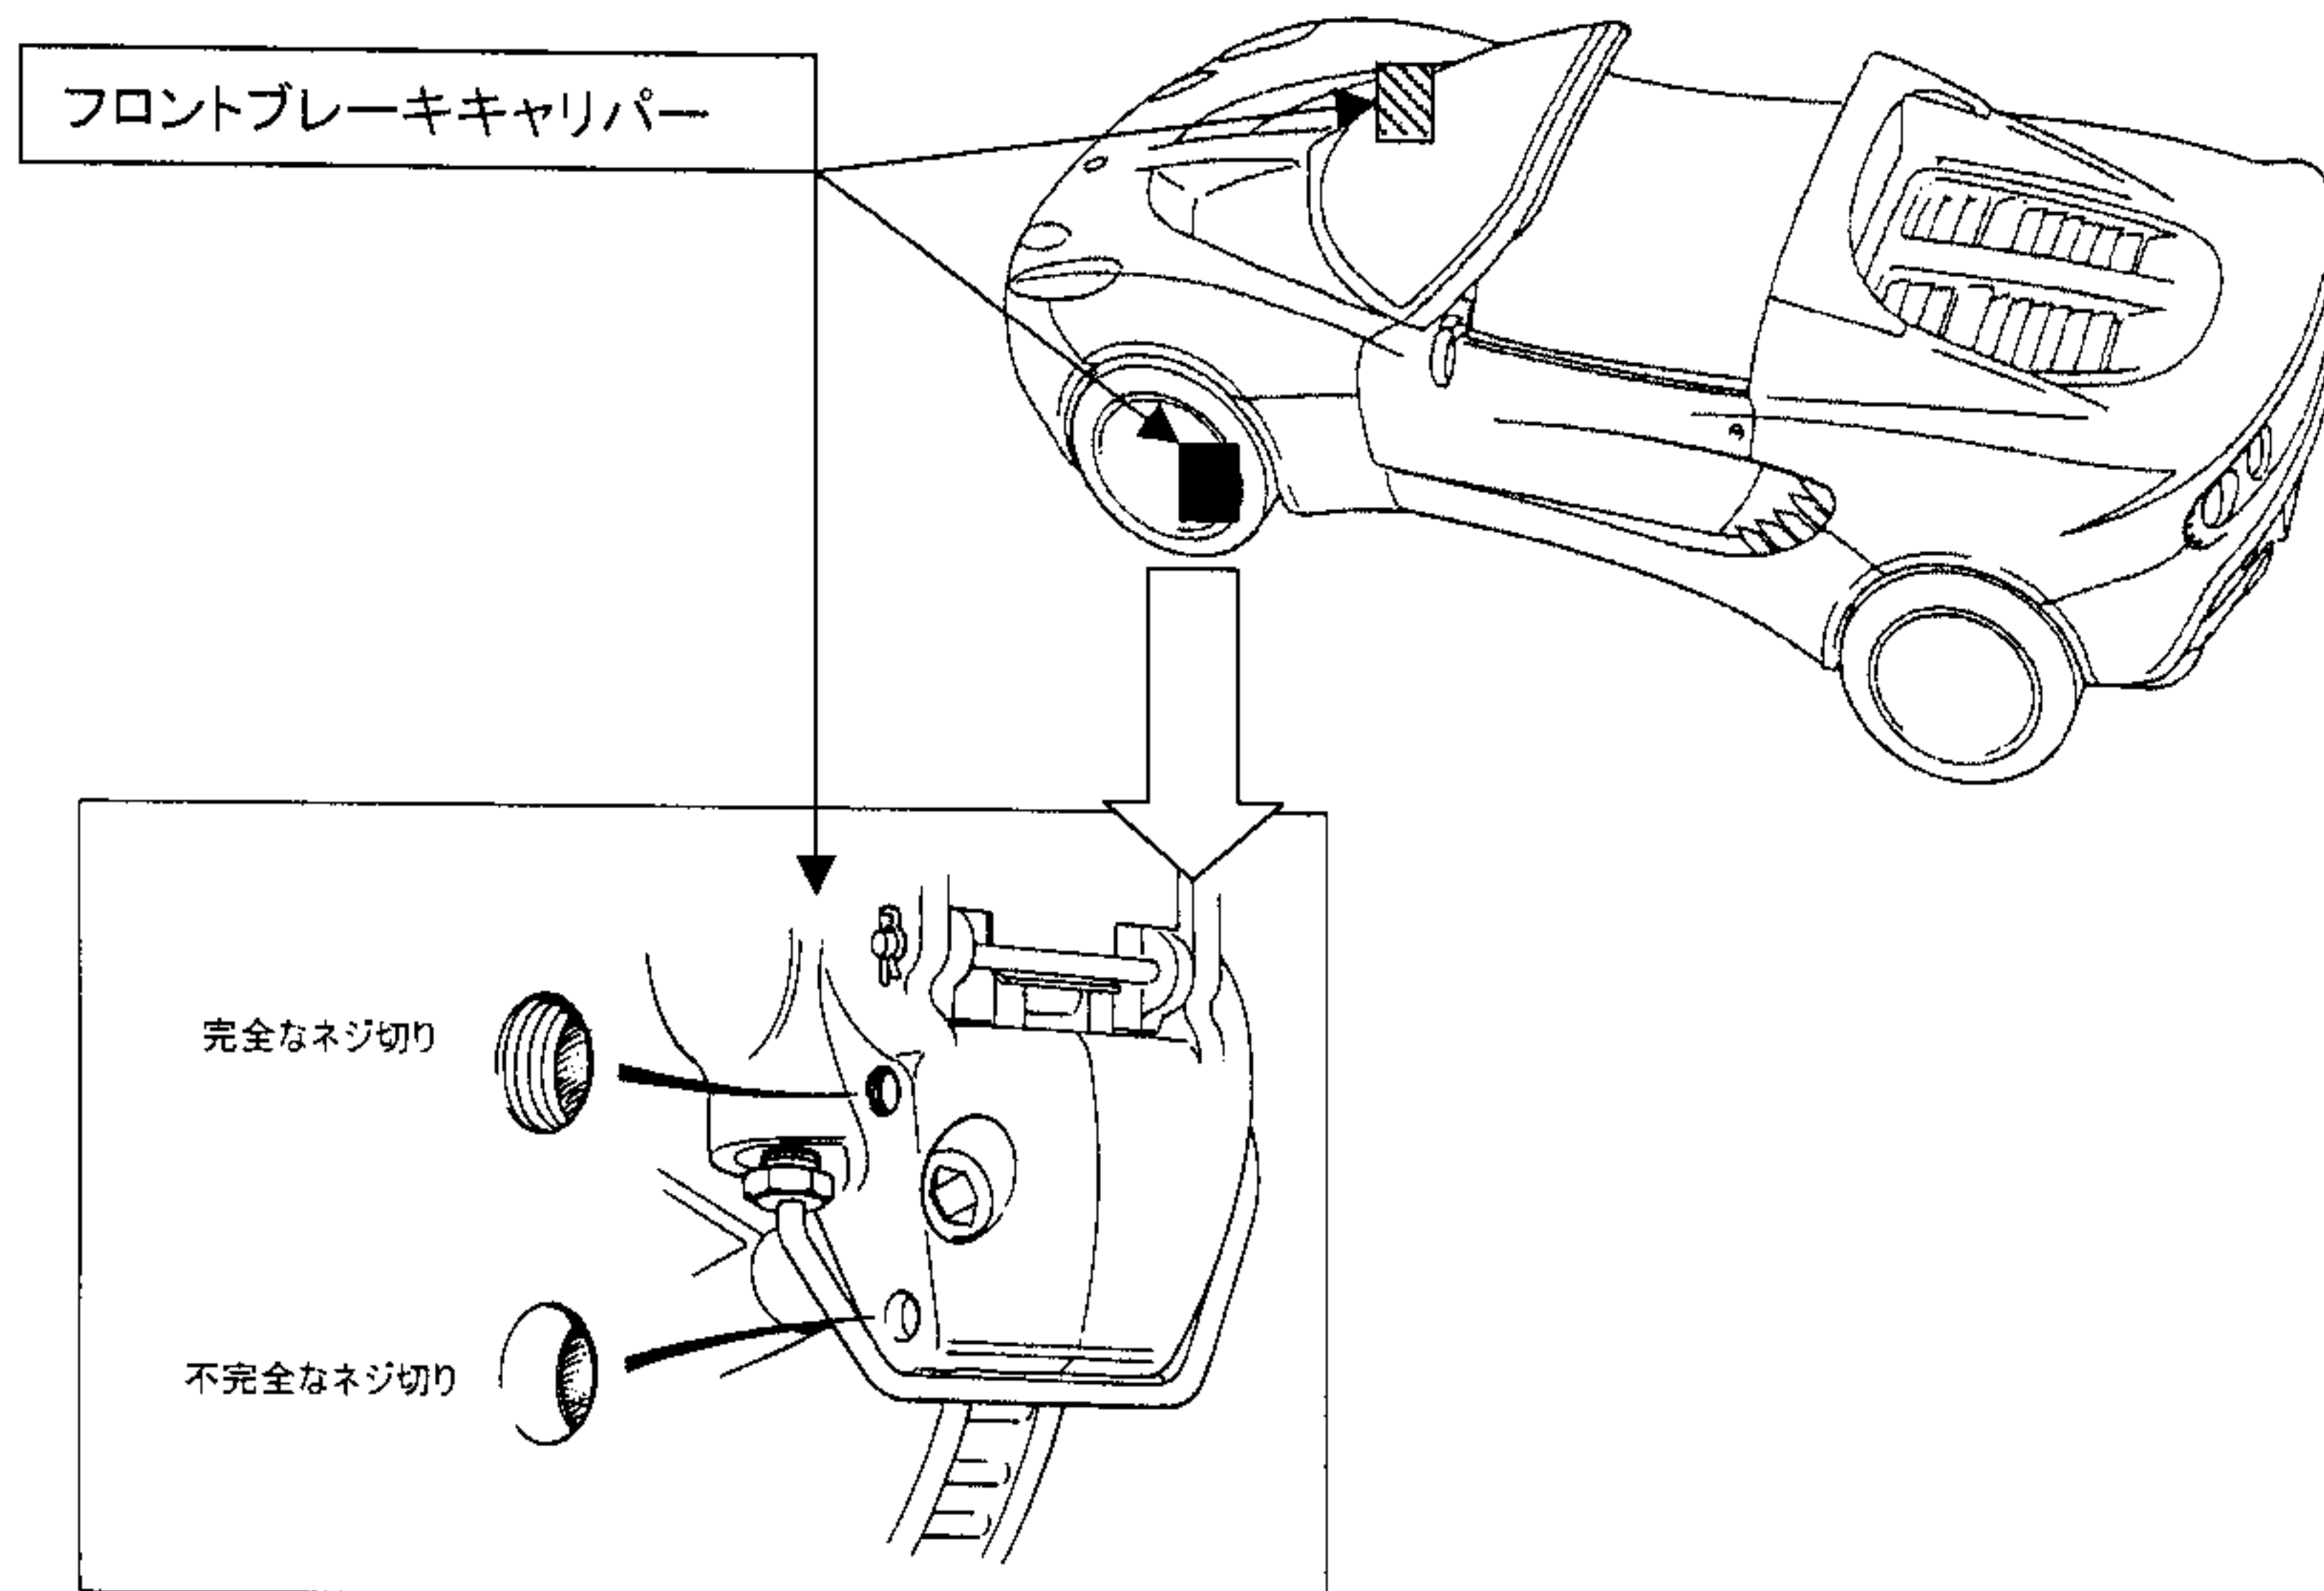
### 不具合発生箇所

前輪のブレーキキャリパを構成しているボルトのネジ穴の一部に加工方法が不適切なものがあるため、ブレーキ操作の繰り返しにより当該部分が破損することがある。そのため、制動力が不足するおそれがある。

全車両、当該ネジ穴を点検し、不適切なものはブレーキキャリパを良品と交換する。

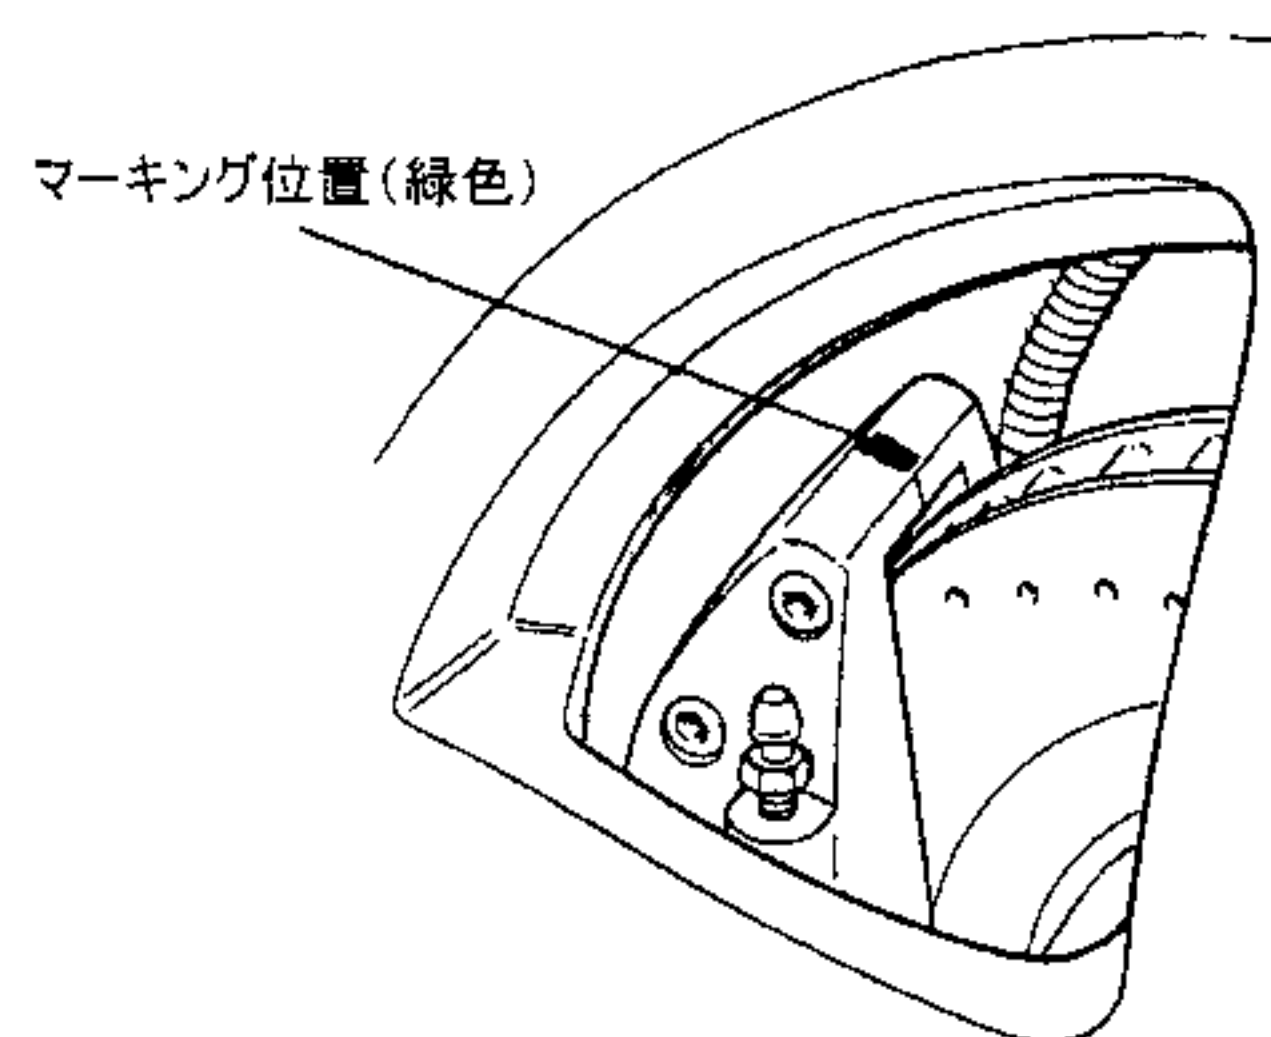
### 識別方法

キャリパーへ緑色のペイントでマーキングをします。
