# 改善箇所説明図

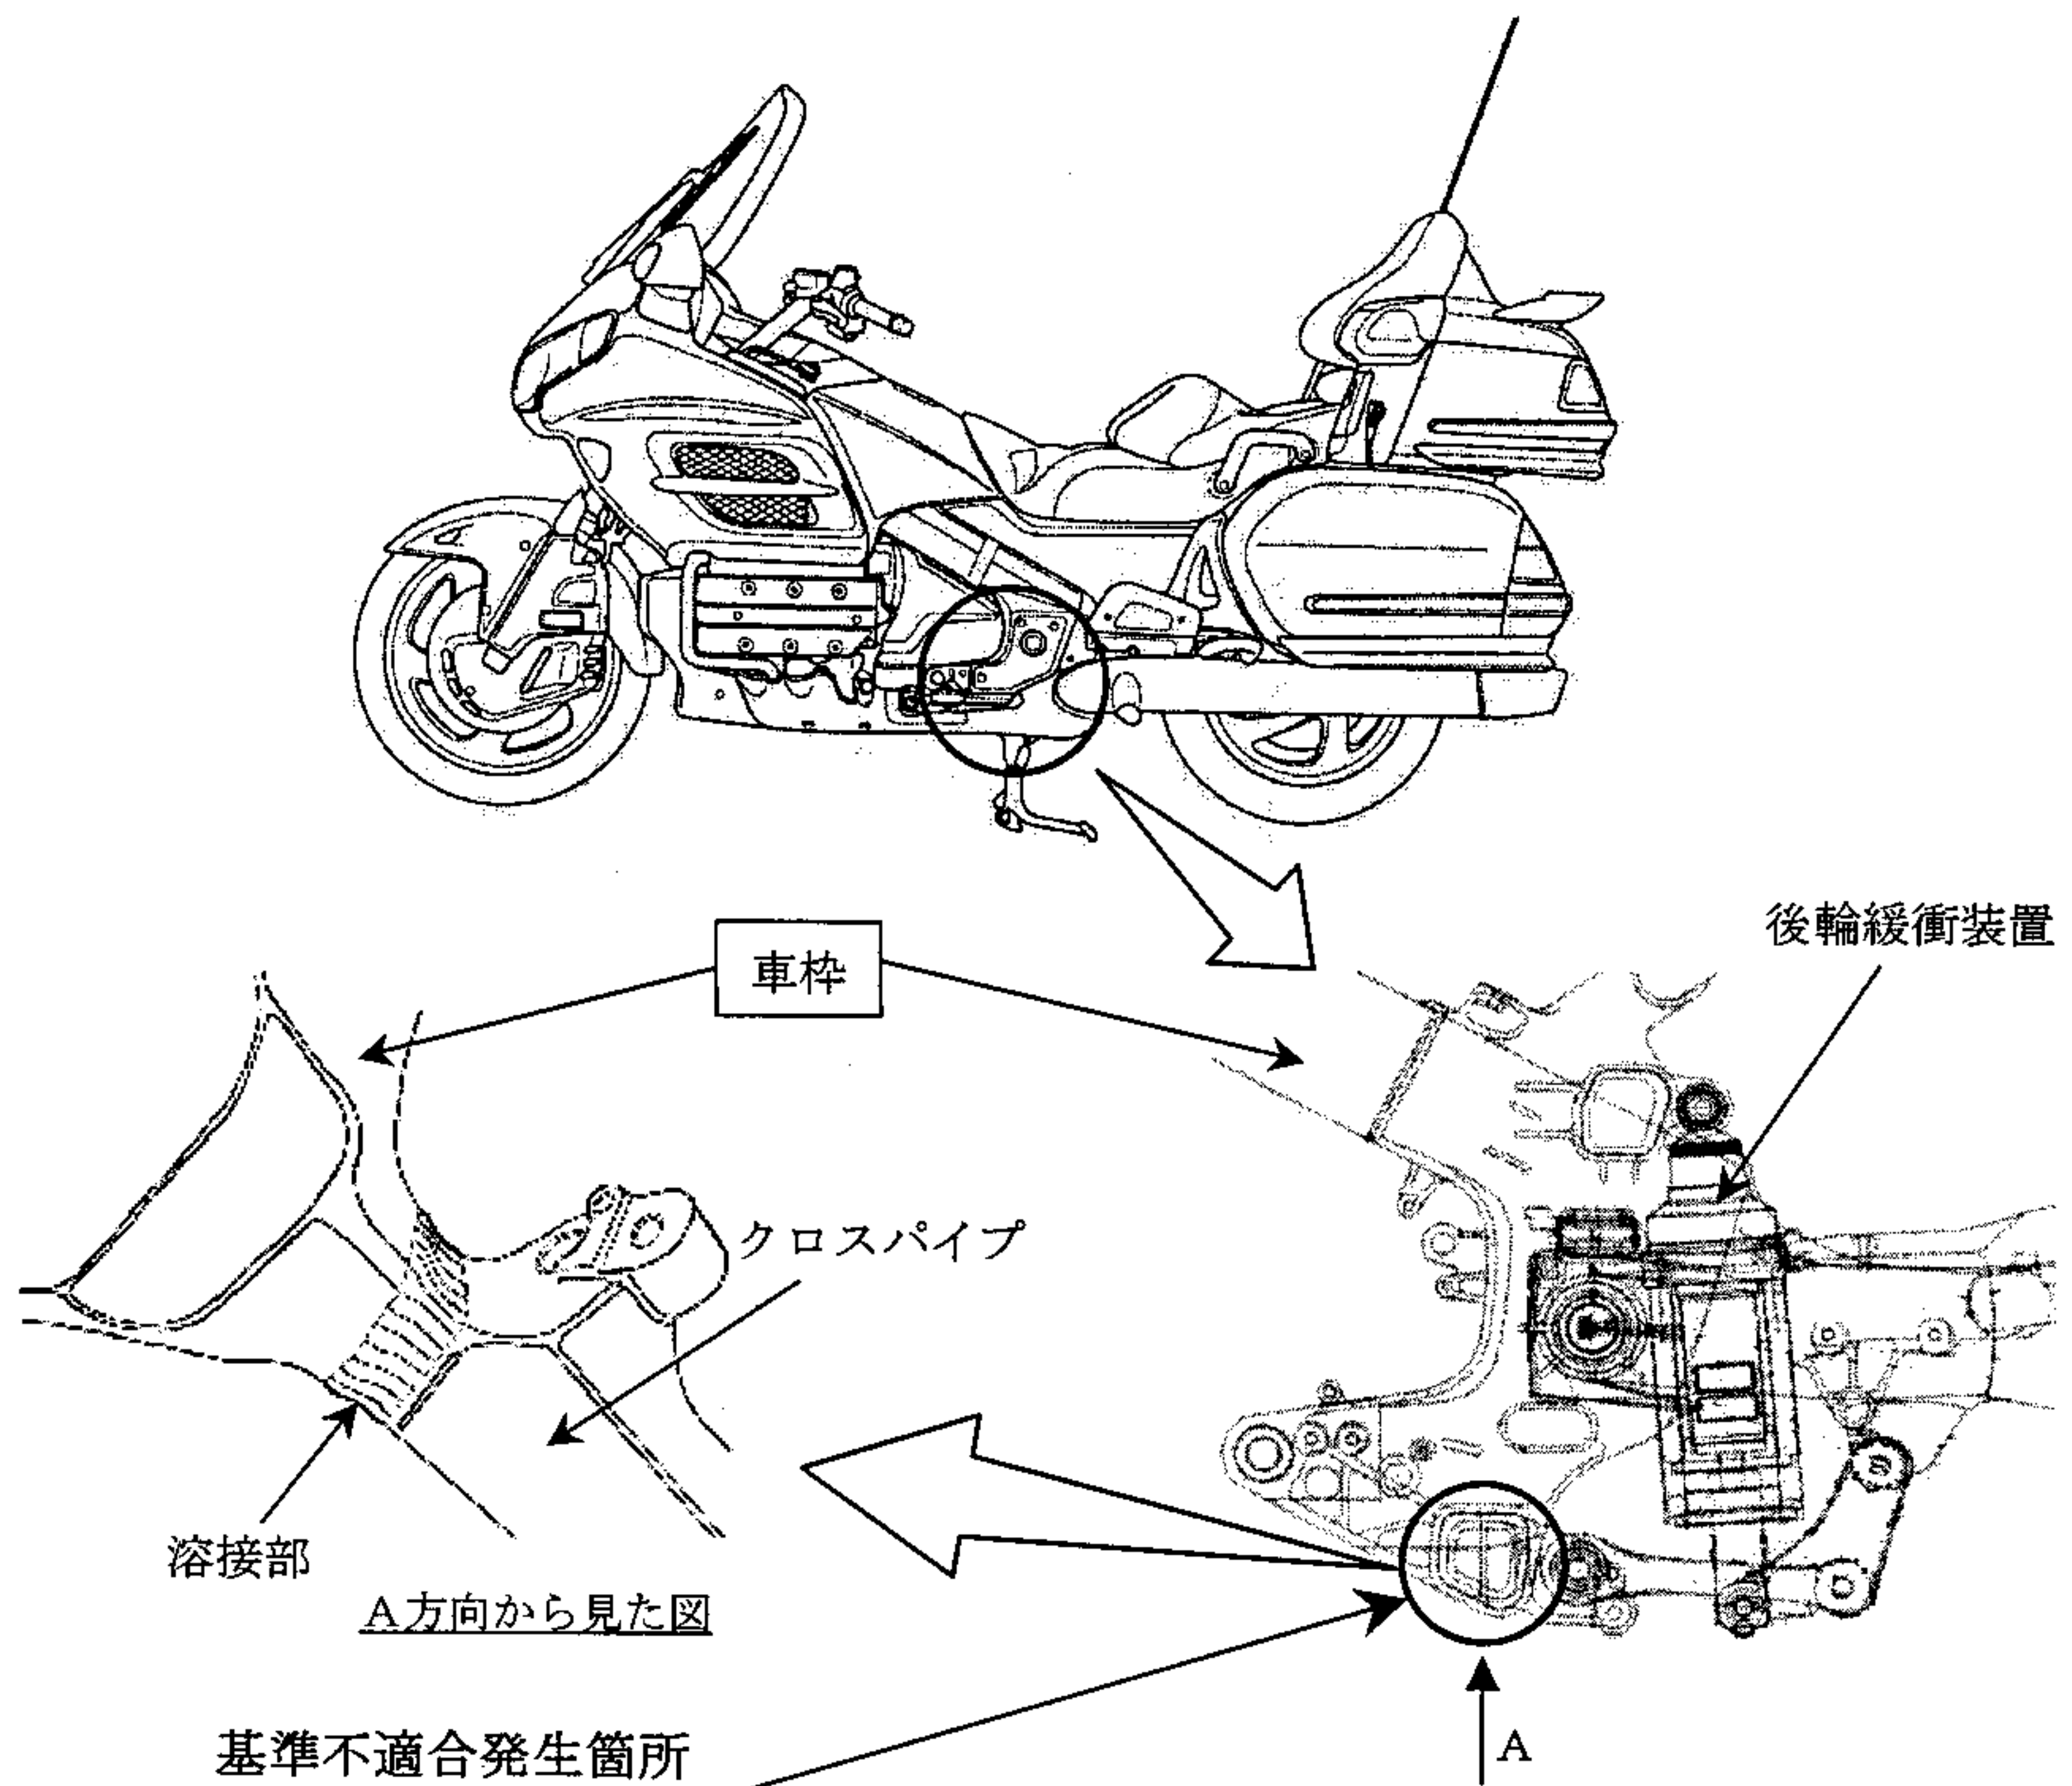
後輪緩衝装置の支持部（ロアクロスパイプ）と車枠との溶接が不適切なため、当該溶接部の強度が不足しているものがある。そのため、深くくぼみの通過、障害物の乗り越え等により、後輪に強い衝撃を受けた場合、当該溶接部に亀裂又は破損が発生することがあり、最悪の場合、後輪緩衝装置が支持を失い、走行安定性が損なわれるおそれがある。

全車両、当該部を点検し、溶接部が破損しているものは車枠（フレーム）を新品と交換する。破損していないものは溶接補強を行う。
