## 改善箇所説明図

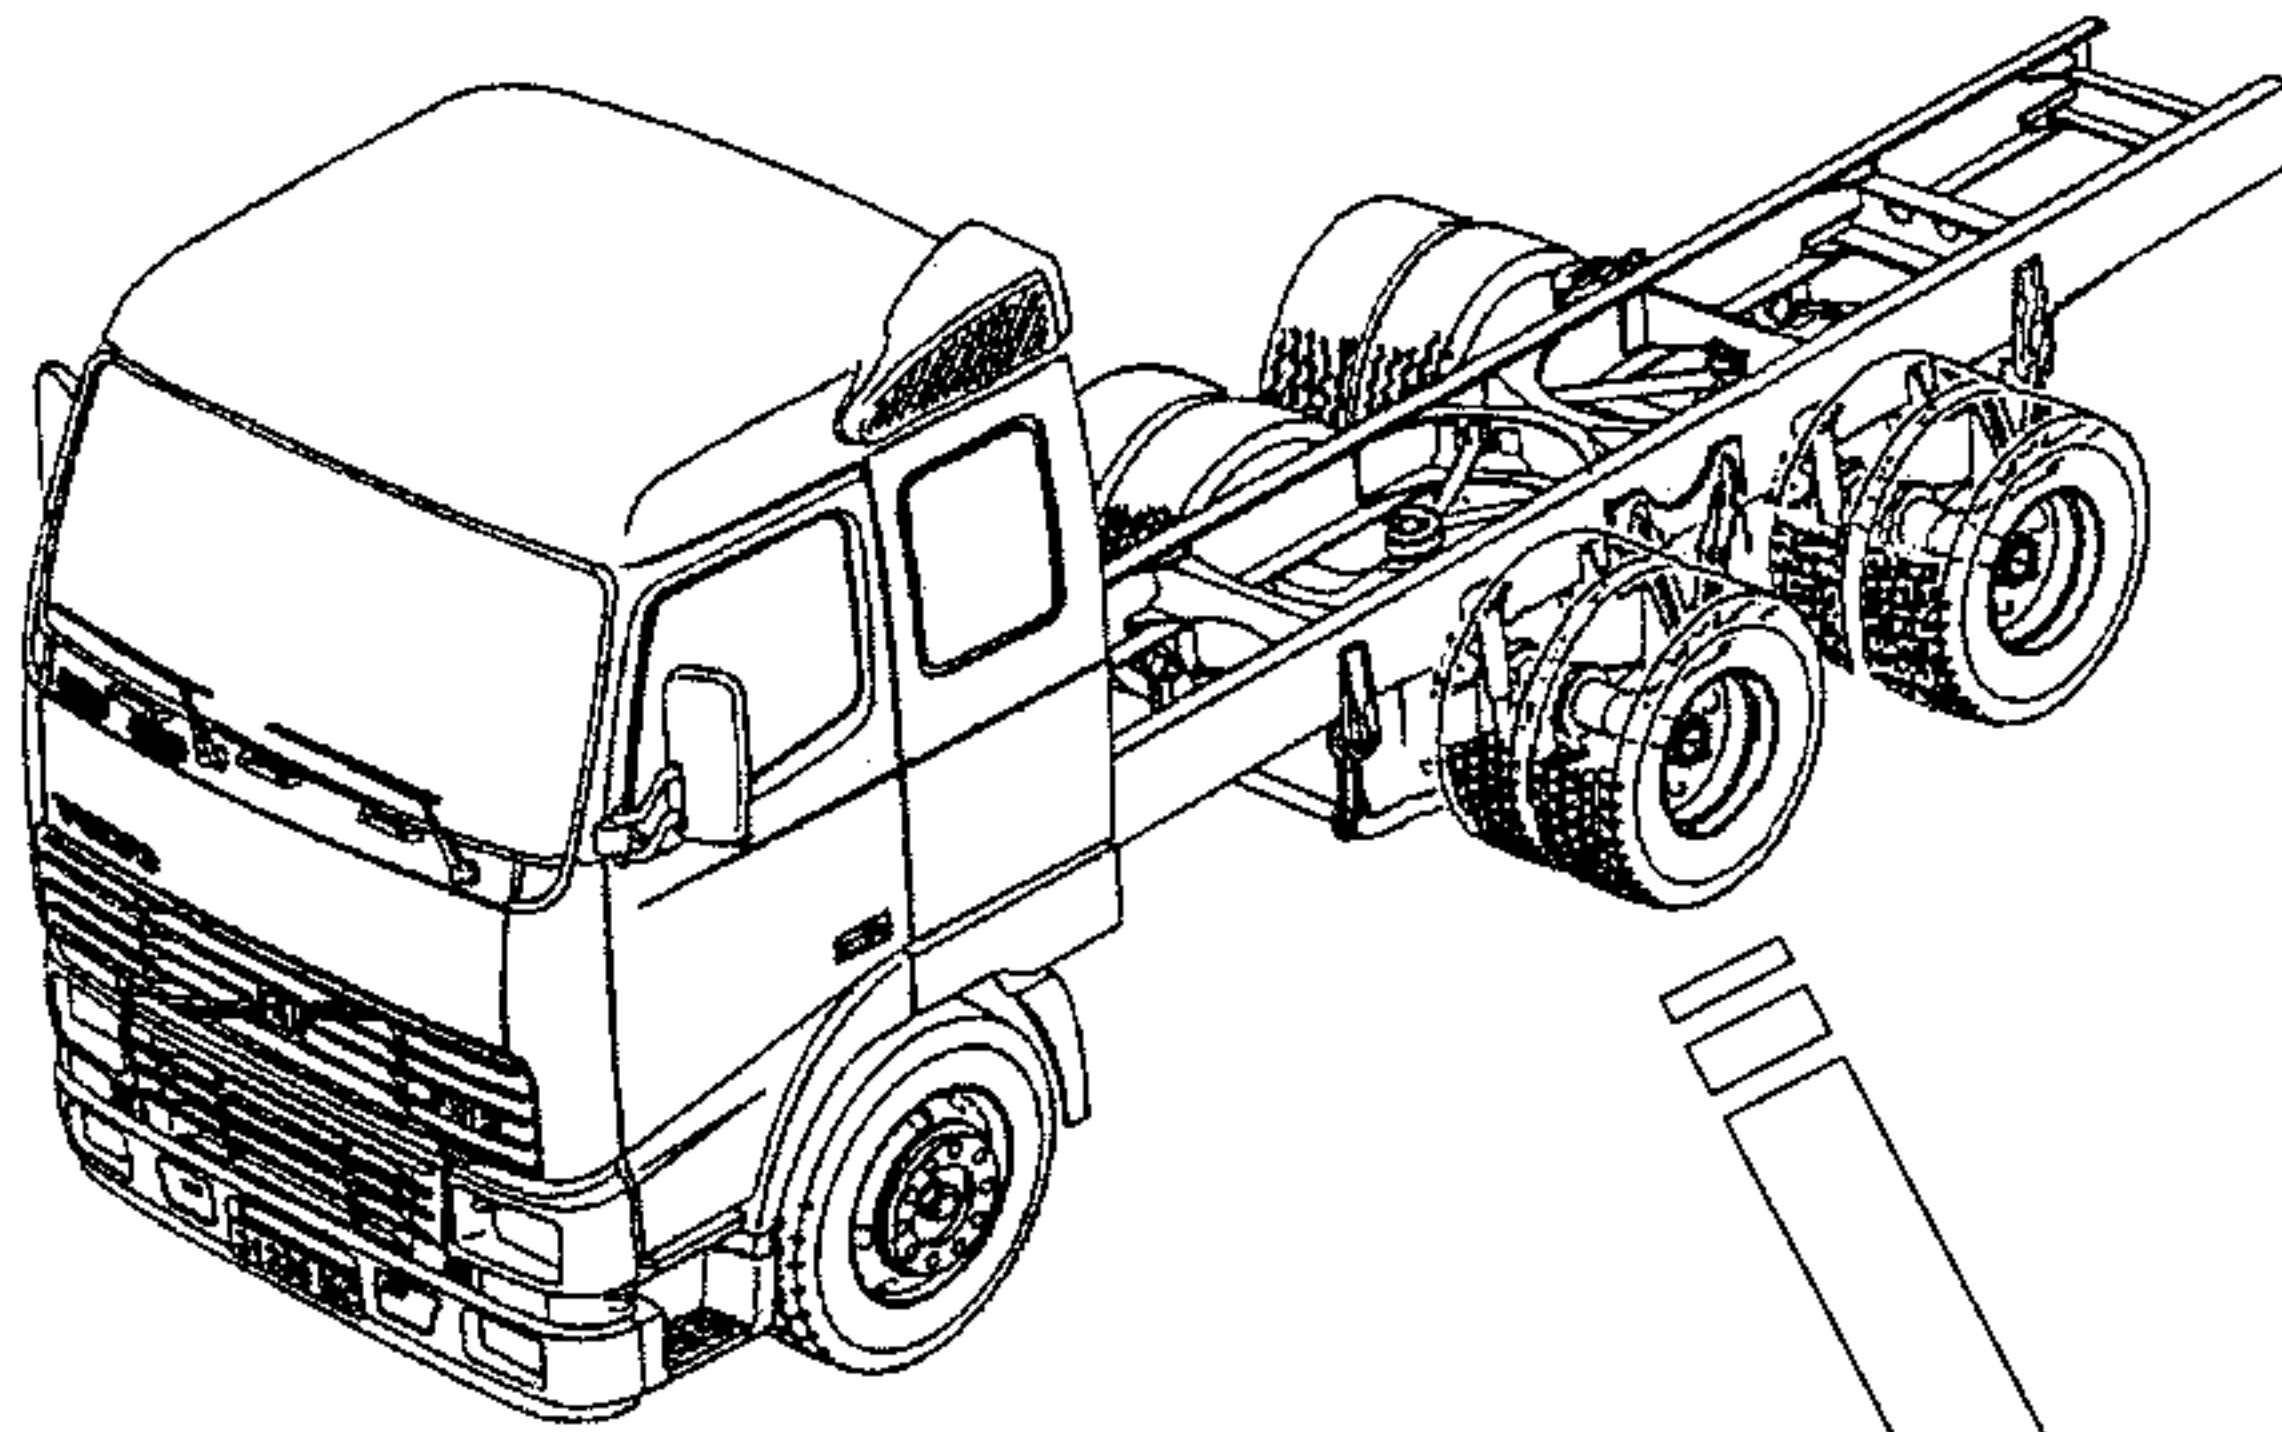
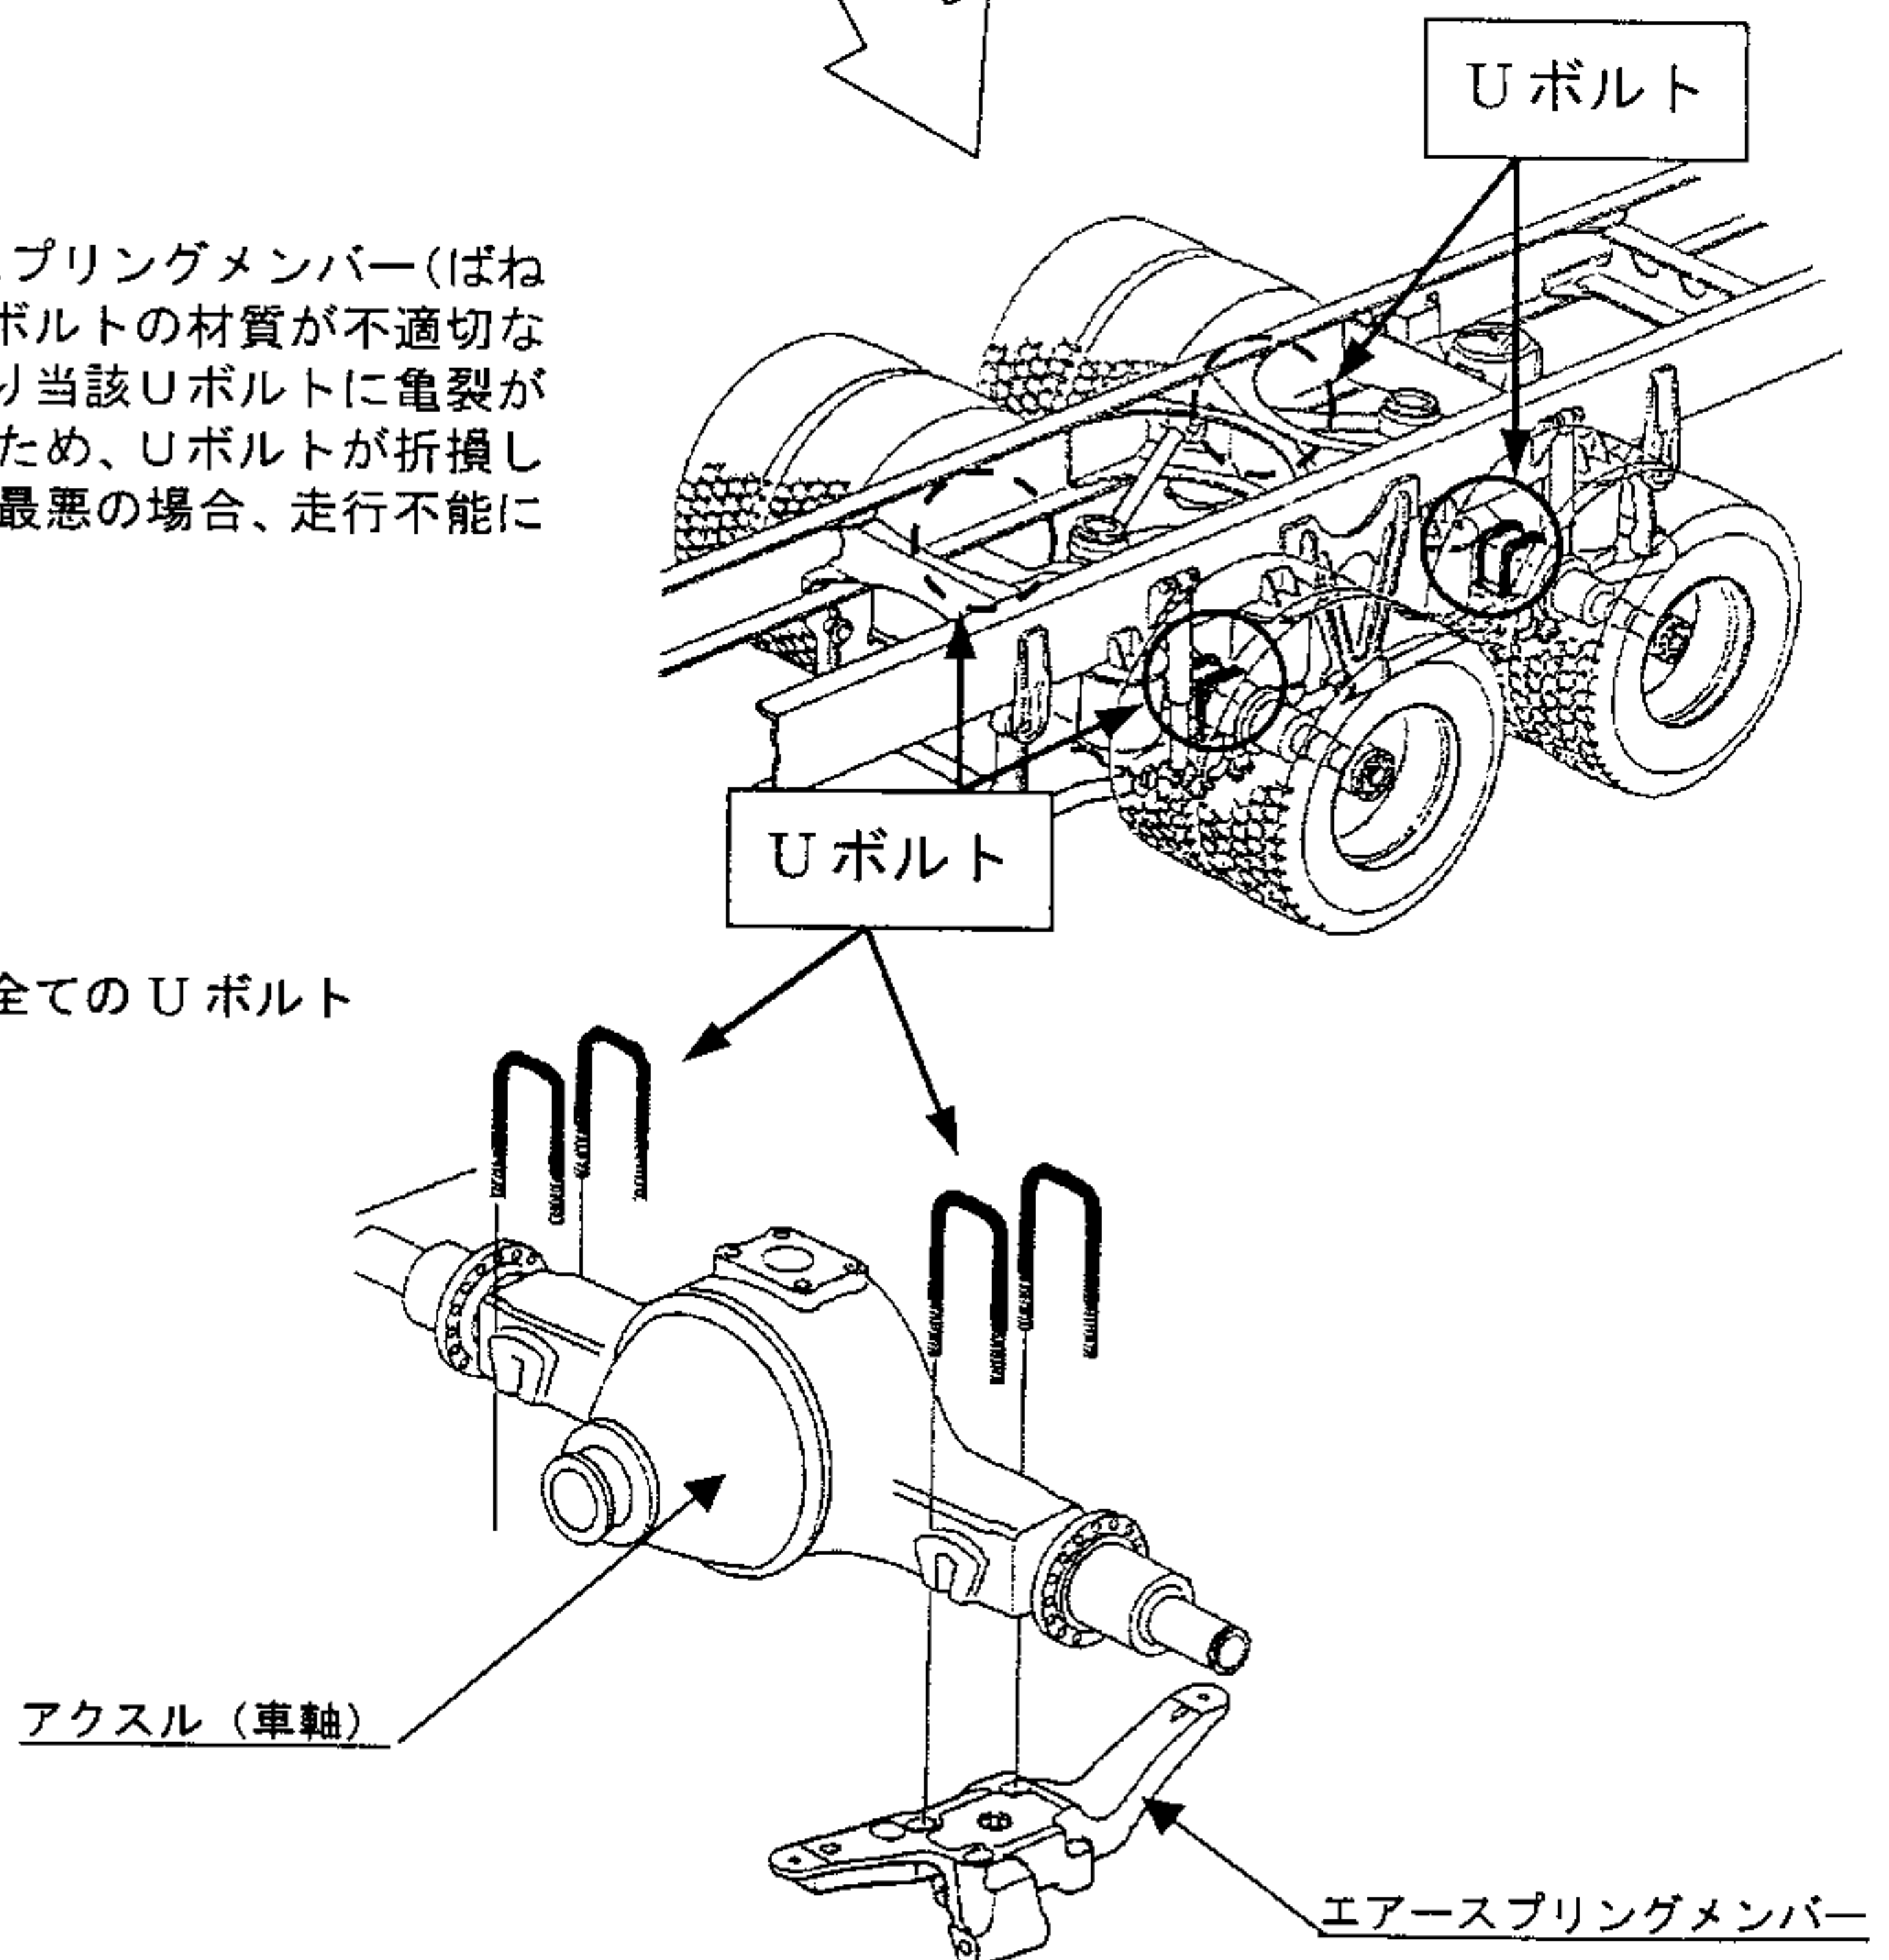
後軸及び後々軸の車軸とスプリングメンバー（ばね台座）とを連結しているUボルトの材質が不適切なため、走行中の負荷等により当該Uボルトに亀裂が発生するものがある。そのため、Uボルトが折損して走行安定性が損なわれ、最悪の場合、走行不能に至るおそれがある。

全車両、後軸及び後々軸の全てのUボルトを良品と交換する。
