## 改善箇所説明図

### 基準不適合発生箇所

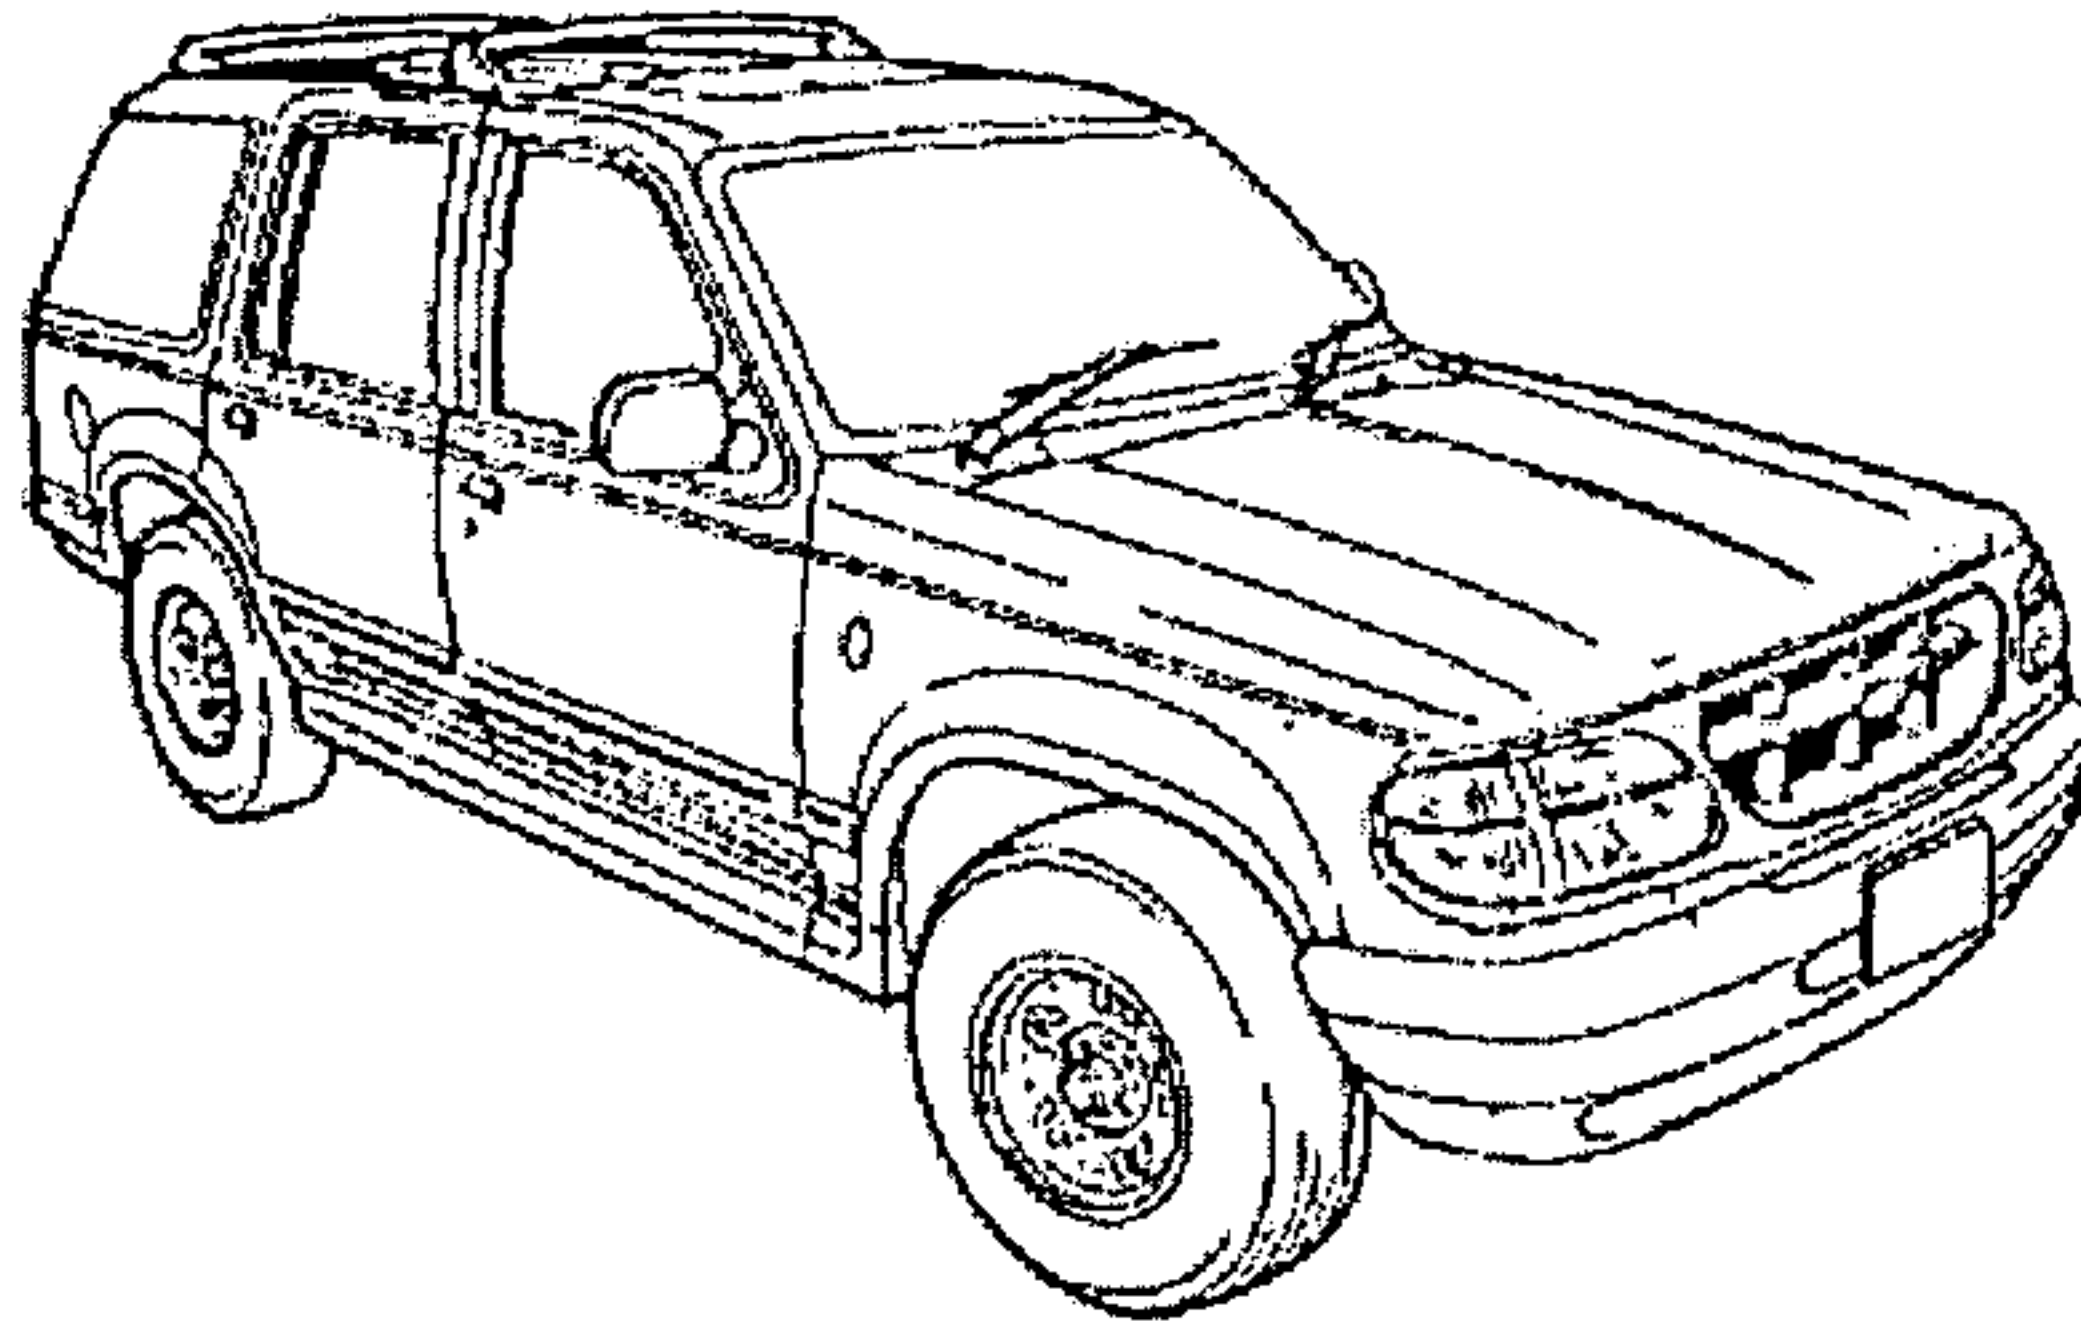
運転者席の座面と背もたれの角度を調整するシートリクライナーのアップーボルトの取付方法及びロアボルトのネジ形状が不適切なため、背もたれへの高荷重が繰り返し与えられた場合、これらのボルトが変形し、背もたれのガタまたは異音が発生する。そのため、そのまま使用を続けると、最悪の場合、これらのボルトが折損して背もたれが後方へ倒れ運転操作が出来なくなるおそれがある。

シートリクライナー

シートバックフレーム

運転席シート
