## 改善箇所説明図

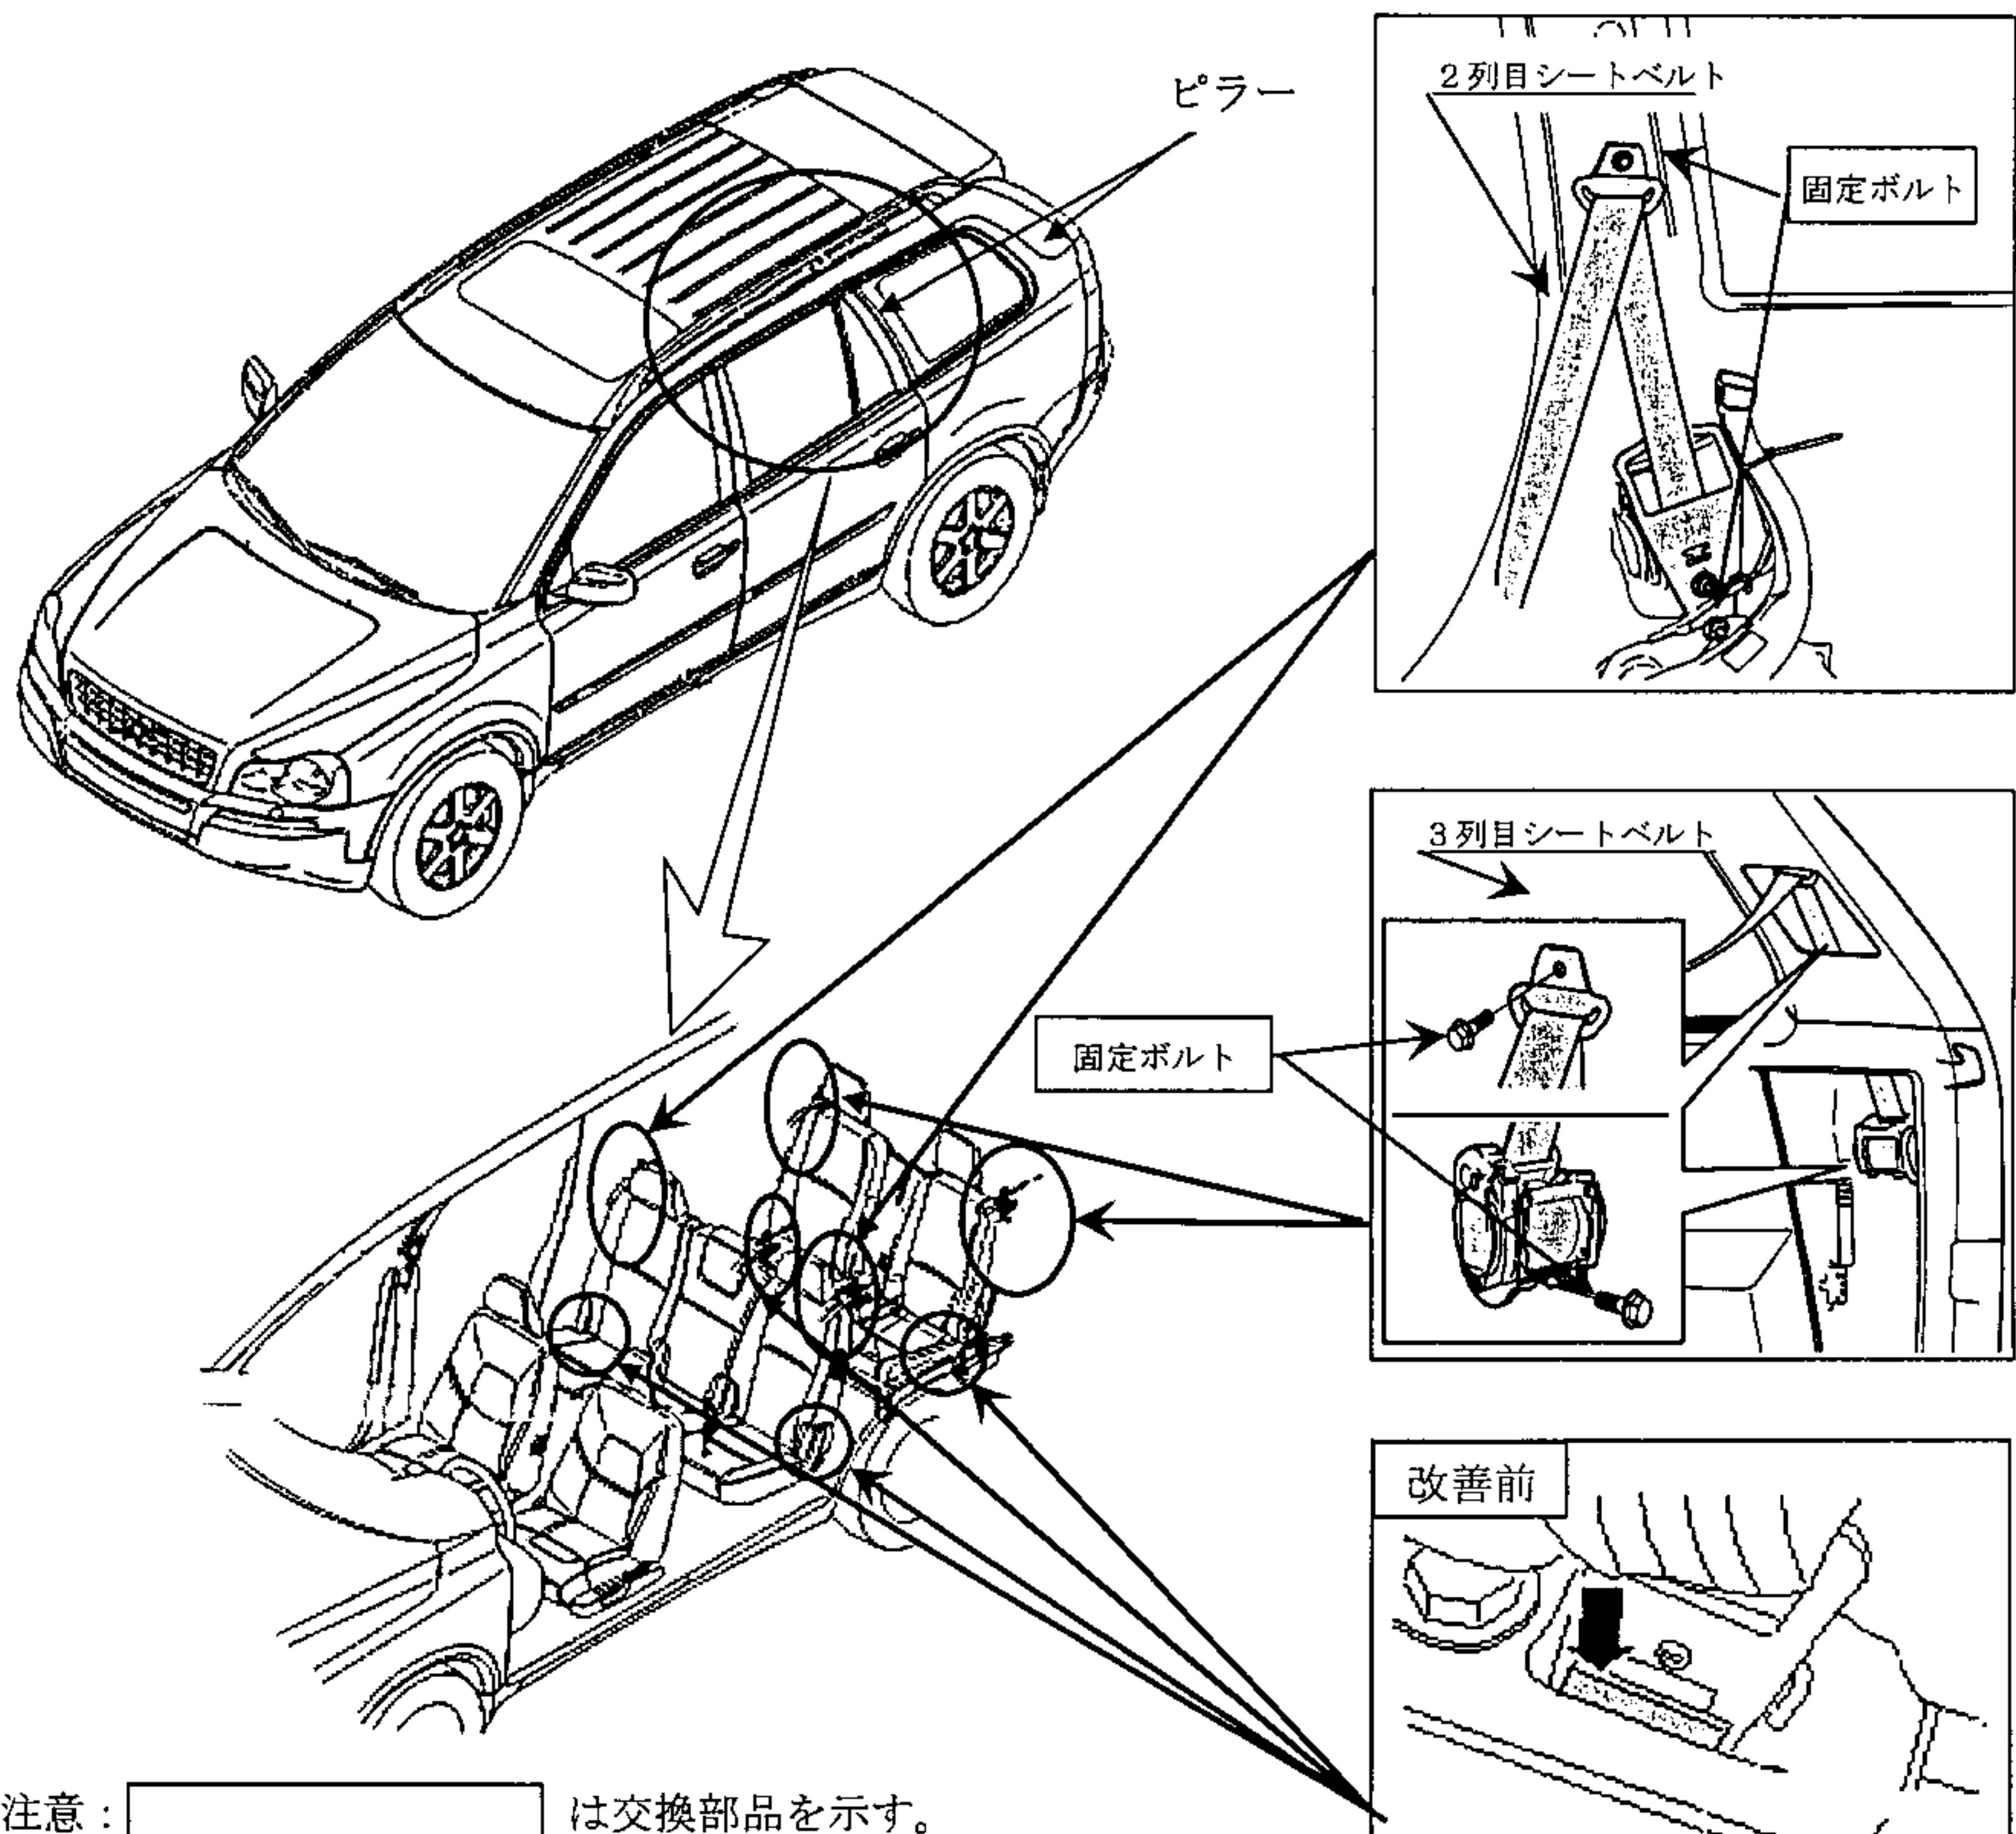
2列目及び3列目座席のシートベルトにおいて、ピラー側の固定ボルトの締め付け及び下側端部のエンドマウントの接続が不適切なため、強度が不足しているものがある。そのため、衝突等の際、当該ボルトまたはエンドマウント接続部が外れ、乗員を拘束出来ないおそれがある。

全車両、当該エンドマウントを点検し、接続が不適切なものは、良品と交換する。

全車両、当該固定ボルトの締め付け状態を点検し、緩みが確認された場合は当該ボルトを新品に交換し、規定のトルクで締め付ける。
