## 改善箇所説明図

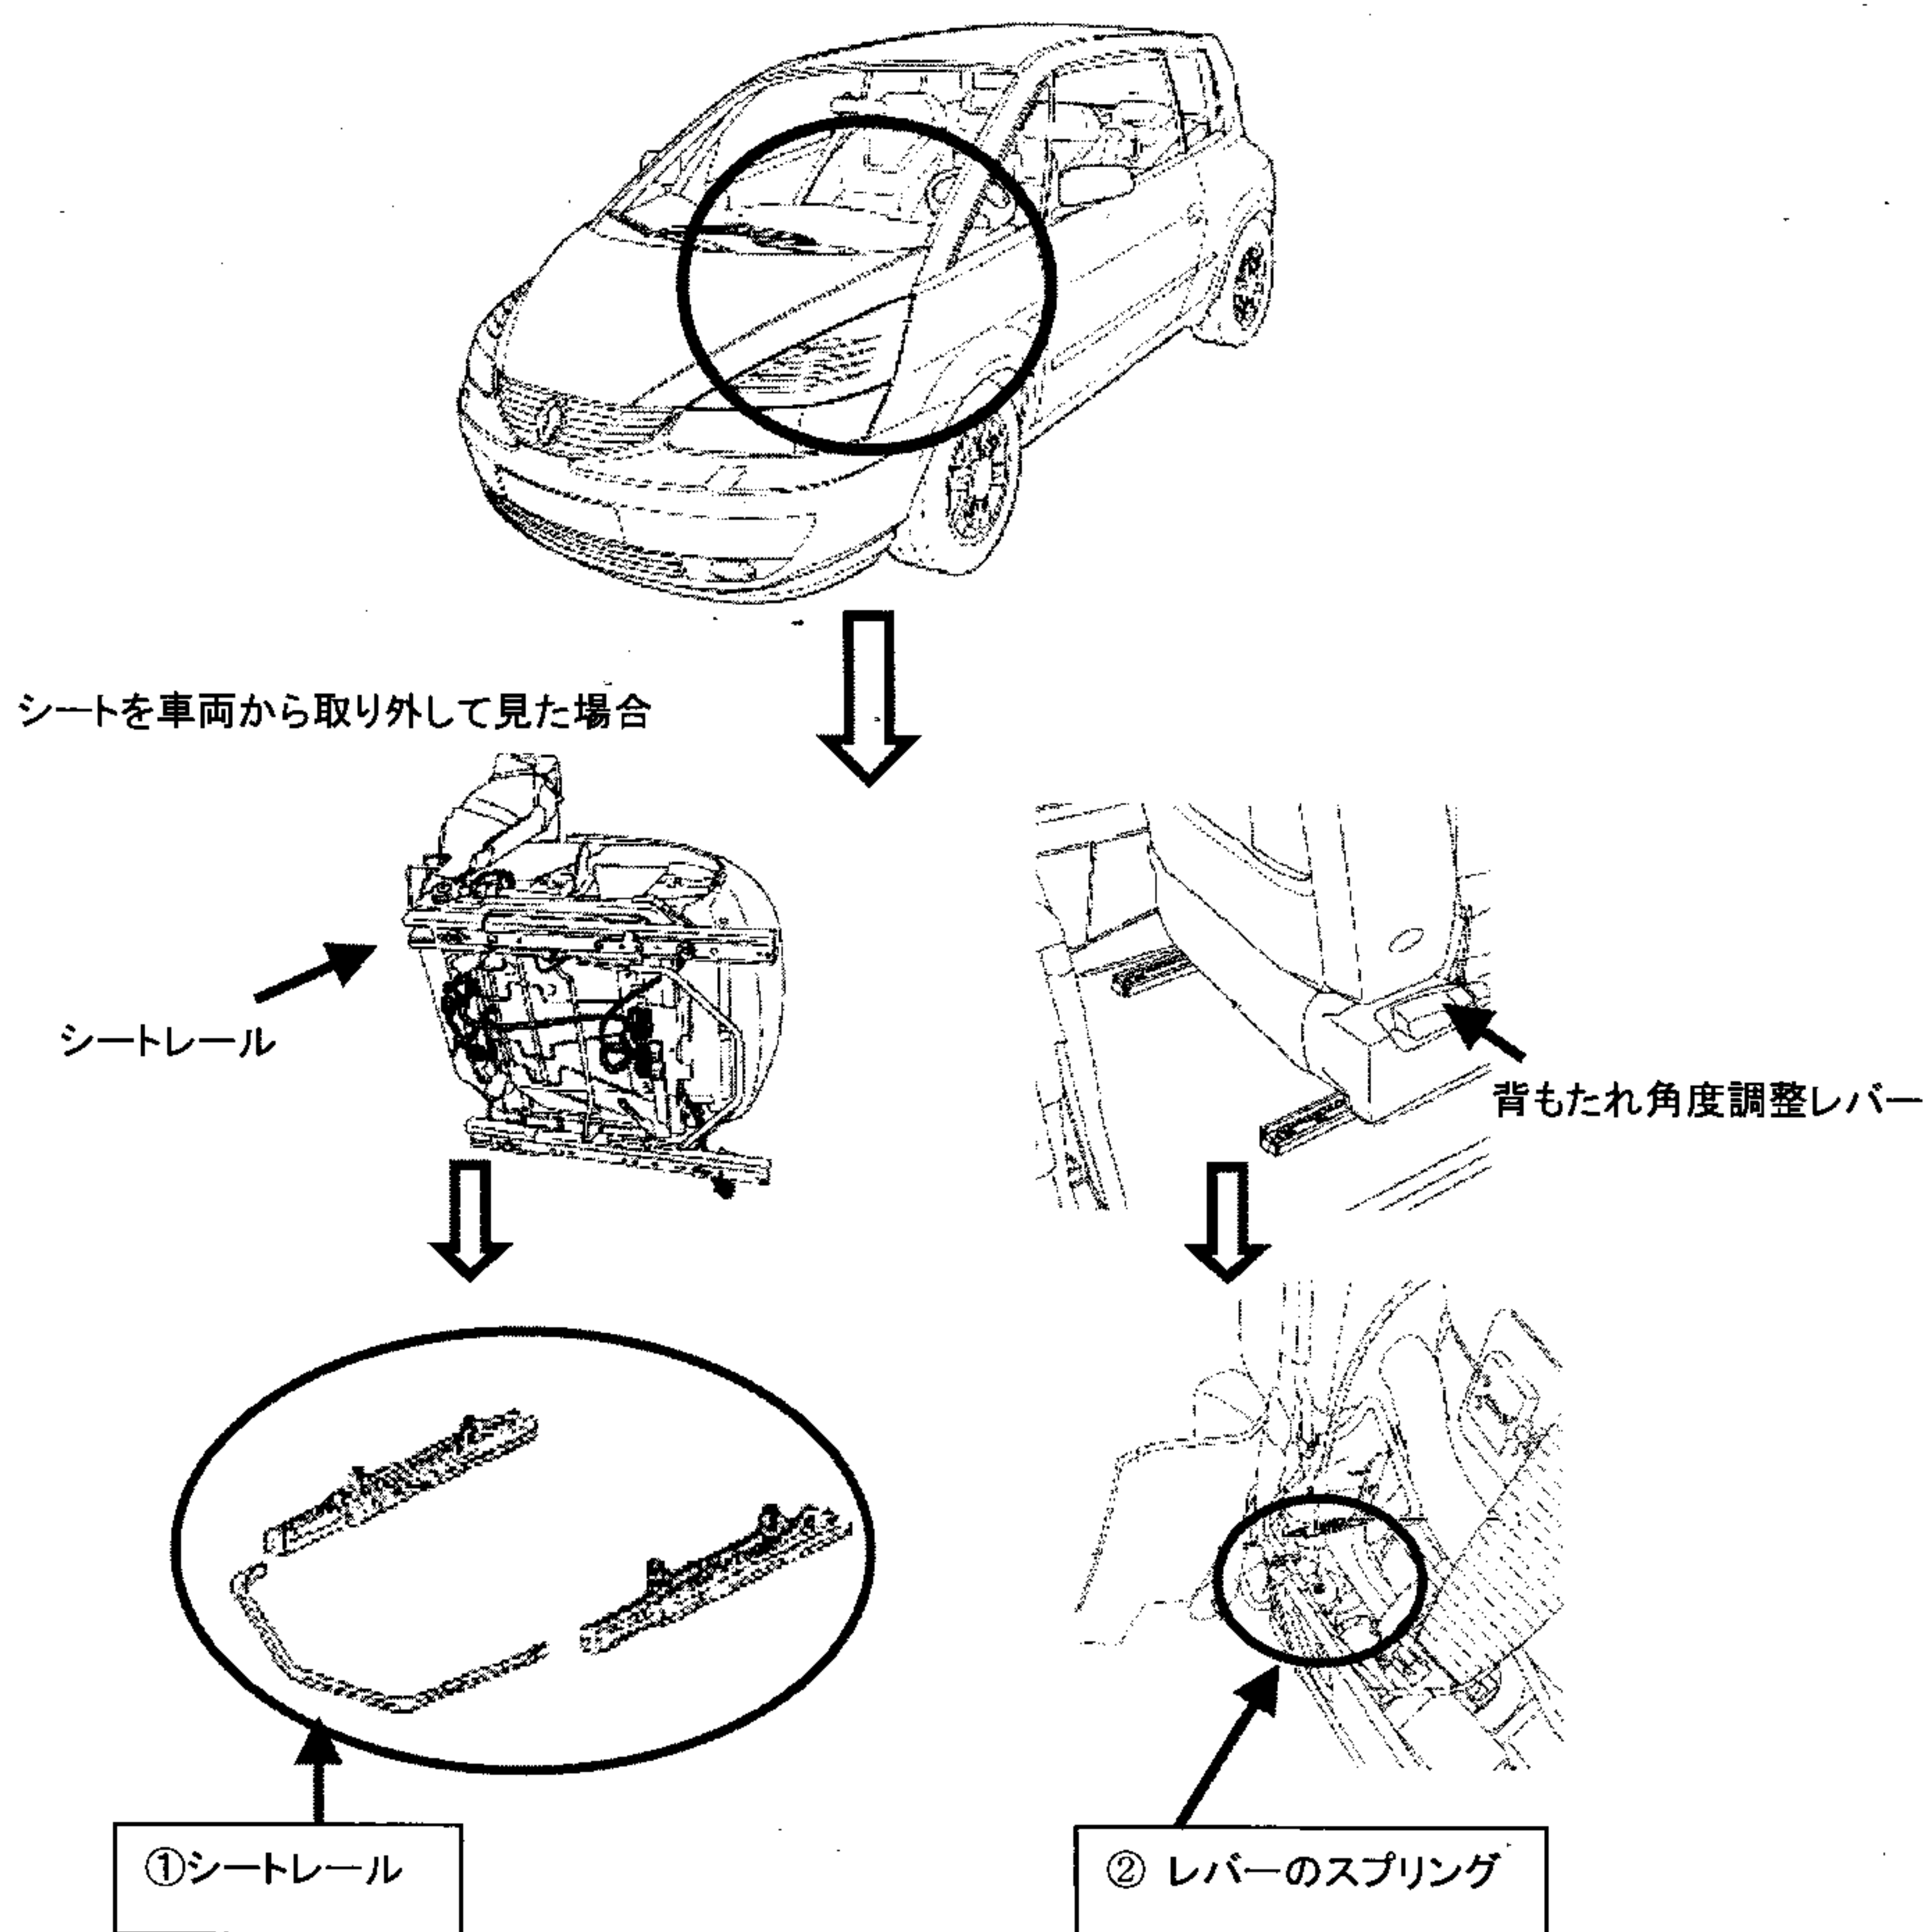
- ① 運転者席及び助手席の前後スライド装置のロック機構が不適切なため、ロック機構内に異物が噛み込んで確実にロックされないことがある。そのため、衝突等の際に座席が移動するおそれがある。
- ② 運転者席及び助手席の背もたれ角度調整レバーのリターンスプリングの張力が弱いため、当該レバーが十分にロックされないことがある。そのため、衝撃時等に背もたれが倒れるおそれがある。

- ① 該当車両の運転者席及び助手席シートレールを対策品と交換する。
- ② 全車両、背もたれ角度調整のレバー springs を追加する。
