## 改善処置事項説明図①

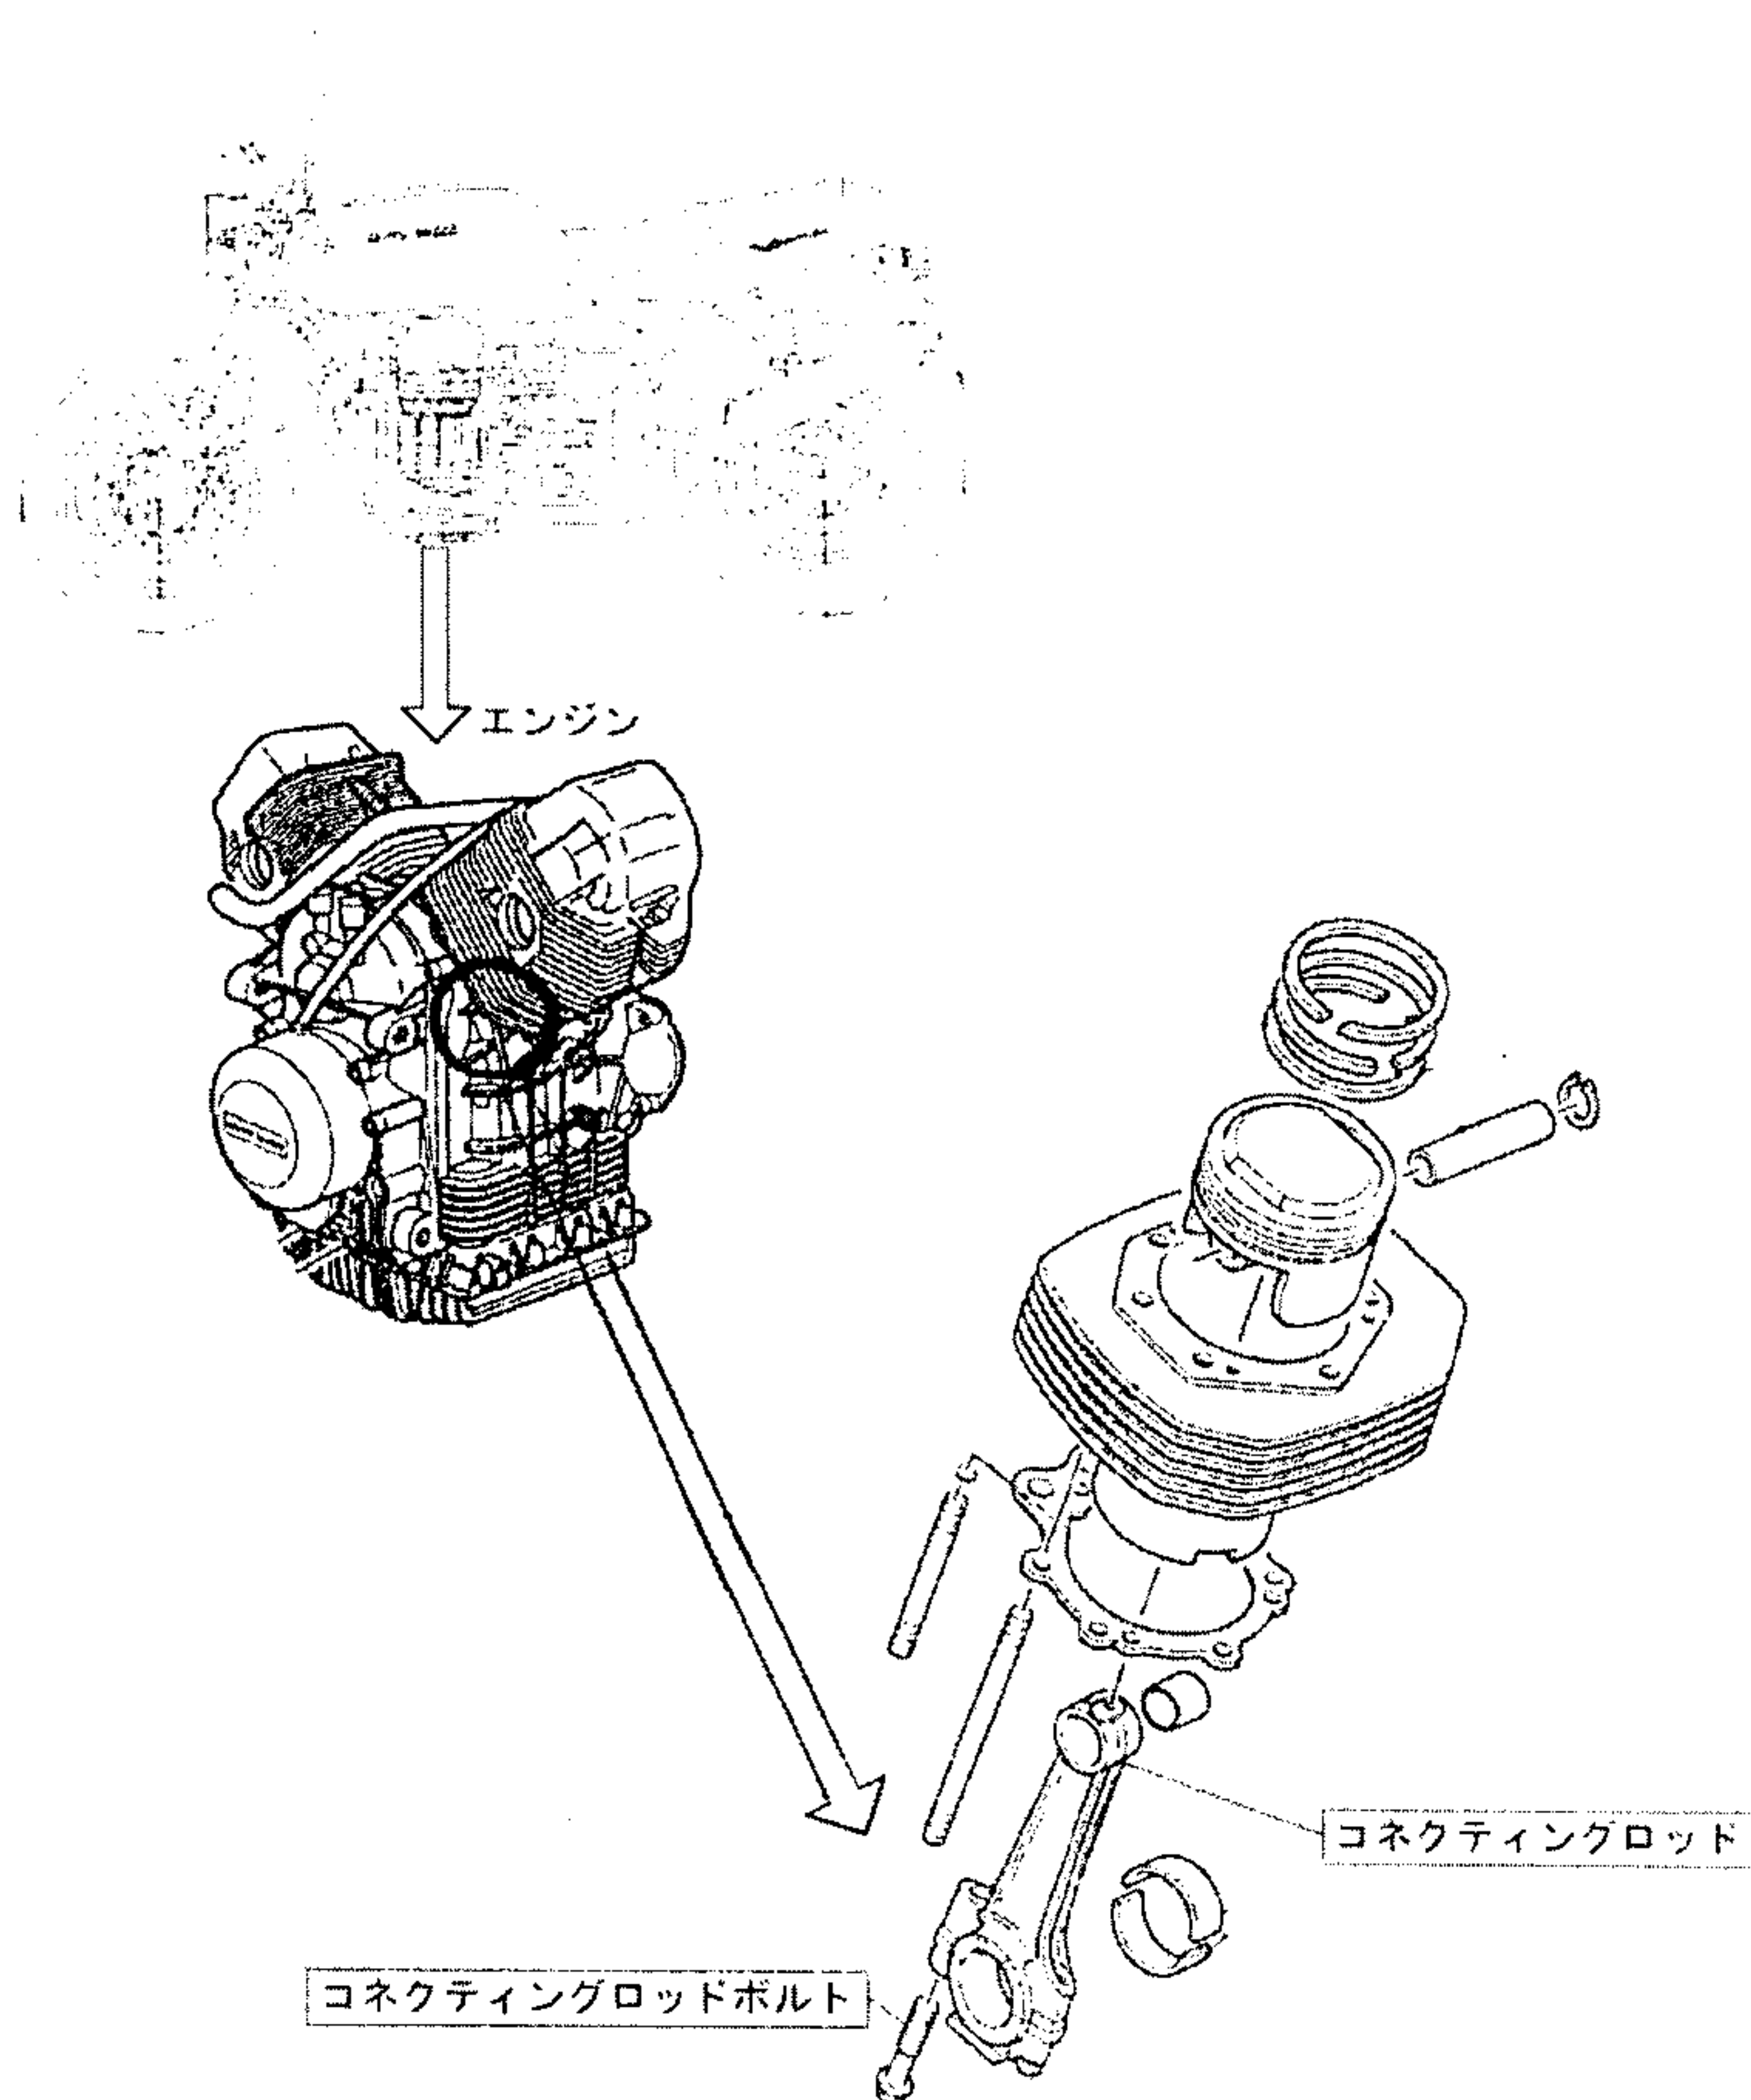
エンジン内部のコネクティングロッドの取付けボルトの材質が不適切なため、エンジンを高回転で連続運転した場合、当該ボルトが脱落することがある。そのため、エンジンが破損し、最悪の場合、エンジンがロックするおそれがある。

全車両、コネクティングロッド及び関連部品を対策部品と交換する。

改善済み車両のクランクケースのエンジン番号打刻位置の左側に赤いペイントを塗布する。
