## 改善処置事項説明図②

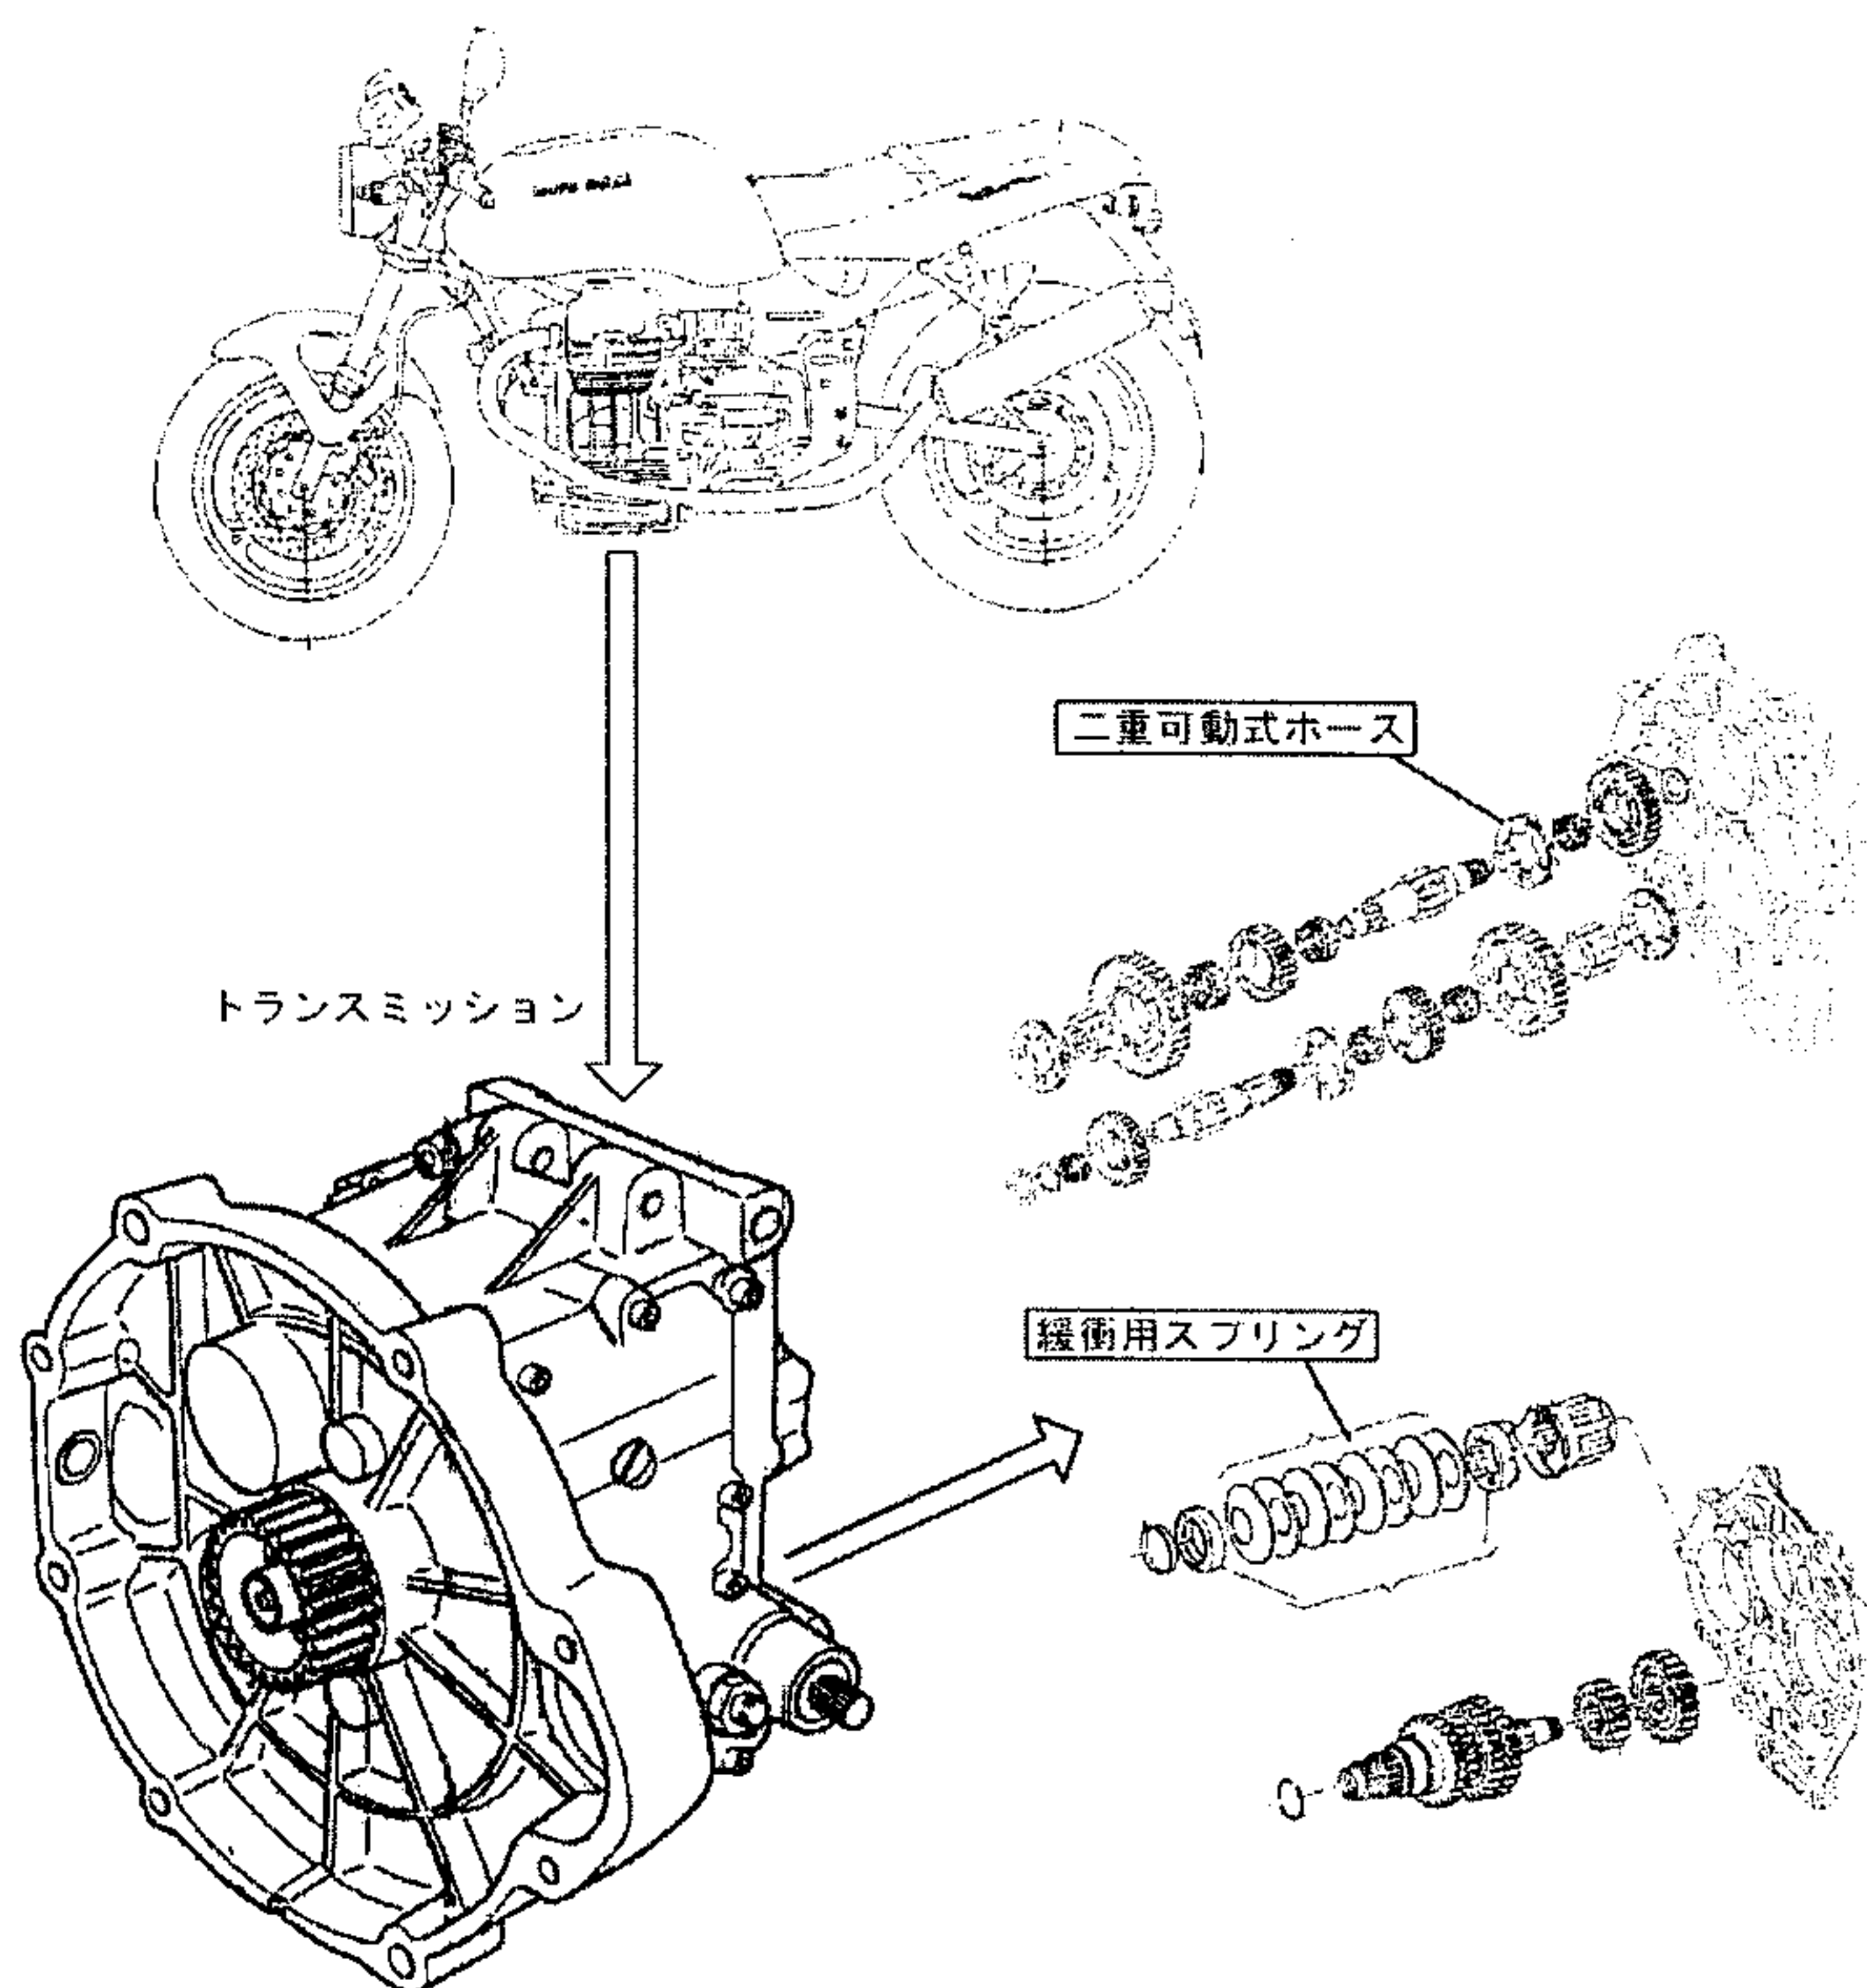
トランスミッション内部の変速用摺動部（二重可動式ホース）及び緩衝用スプリング部の強度が不足しているため、変速時の衝撃により、当該ホースまたはスプリング部が破損することがある。そのため、変速操作が出来なくなり、最悪の場合、後輪がロックするおそれがある。

全車両、緩衝用スプリング、二重可動式ホース及び関連部品を対策部品と交換する。

改善済み車両のトランスミッションケースのオイルレベルグラス横に赤いペイントを塗布する
