## 改善箇所説明図

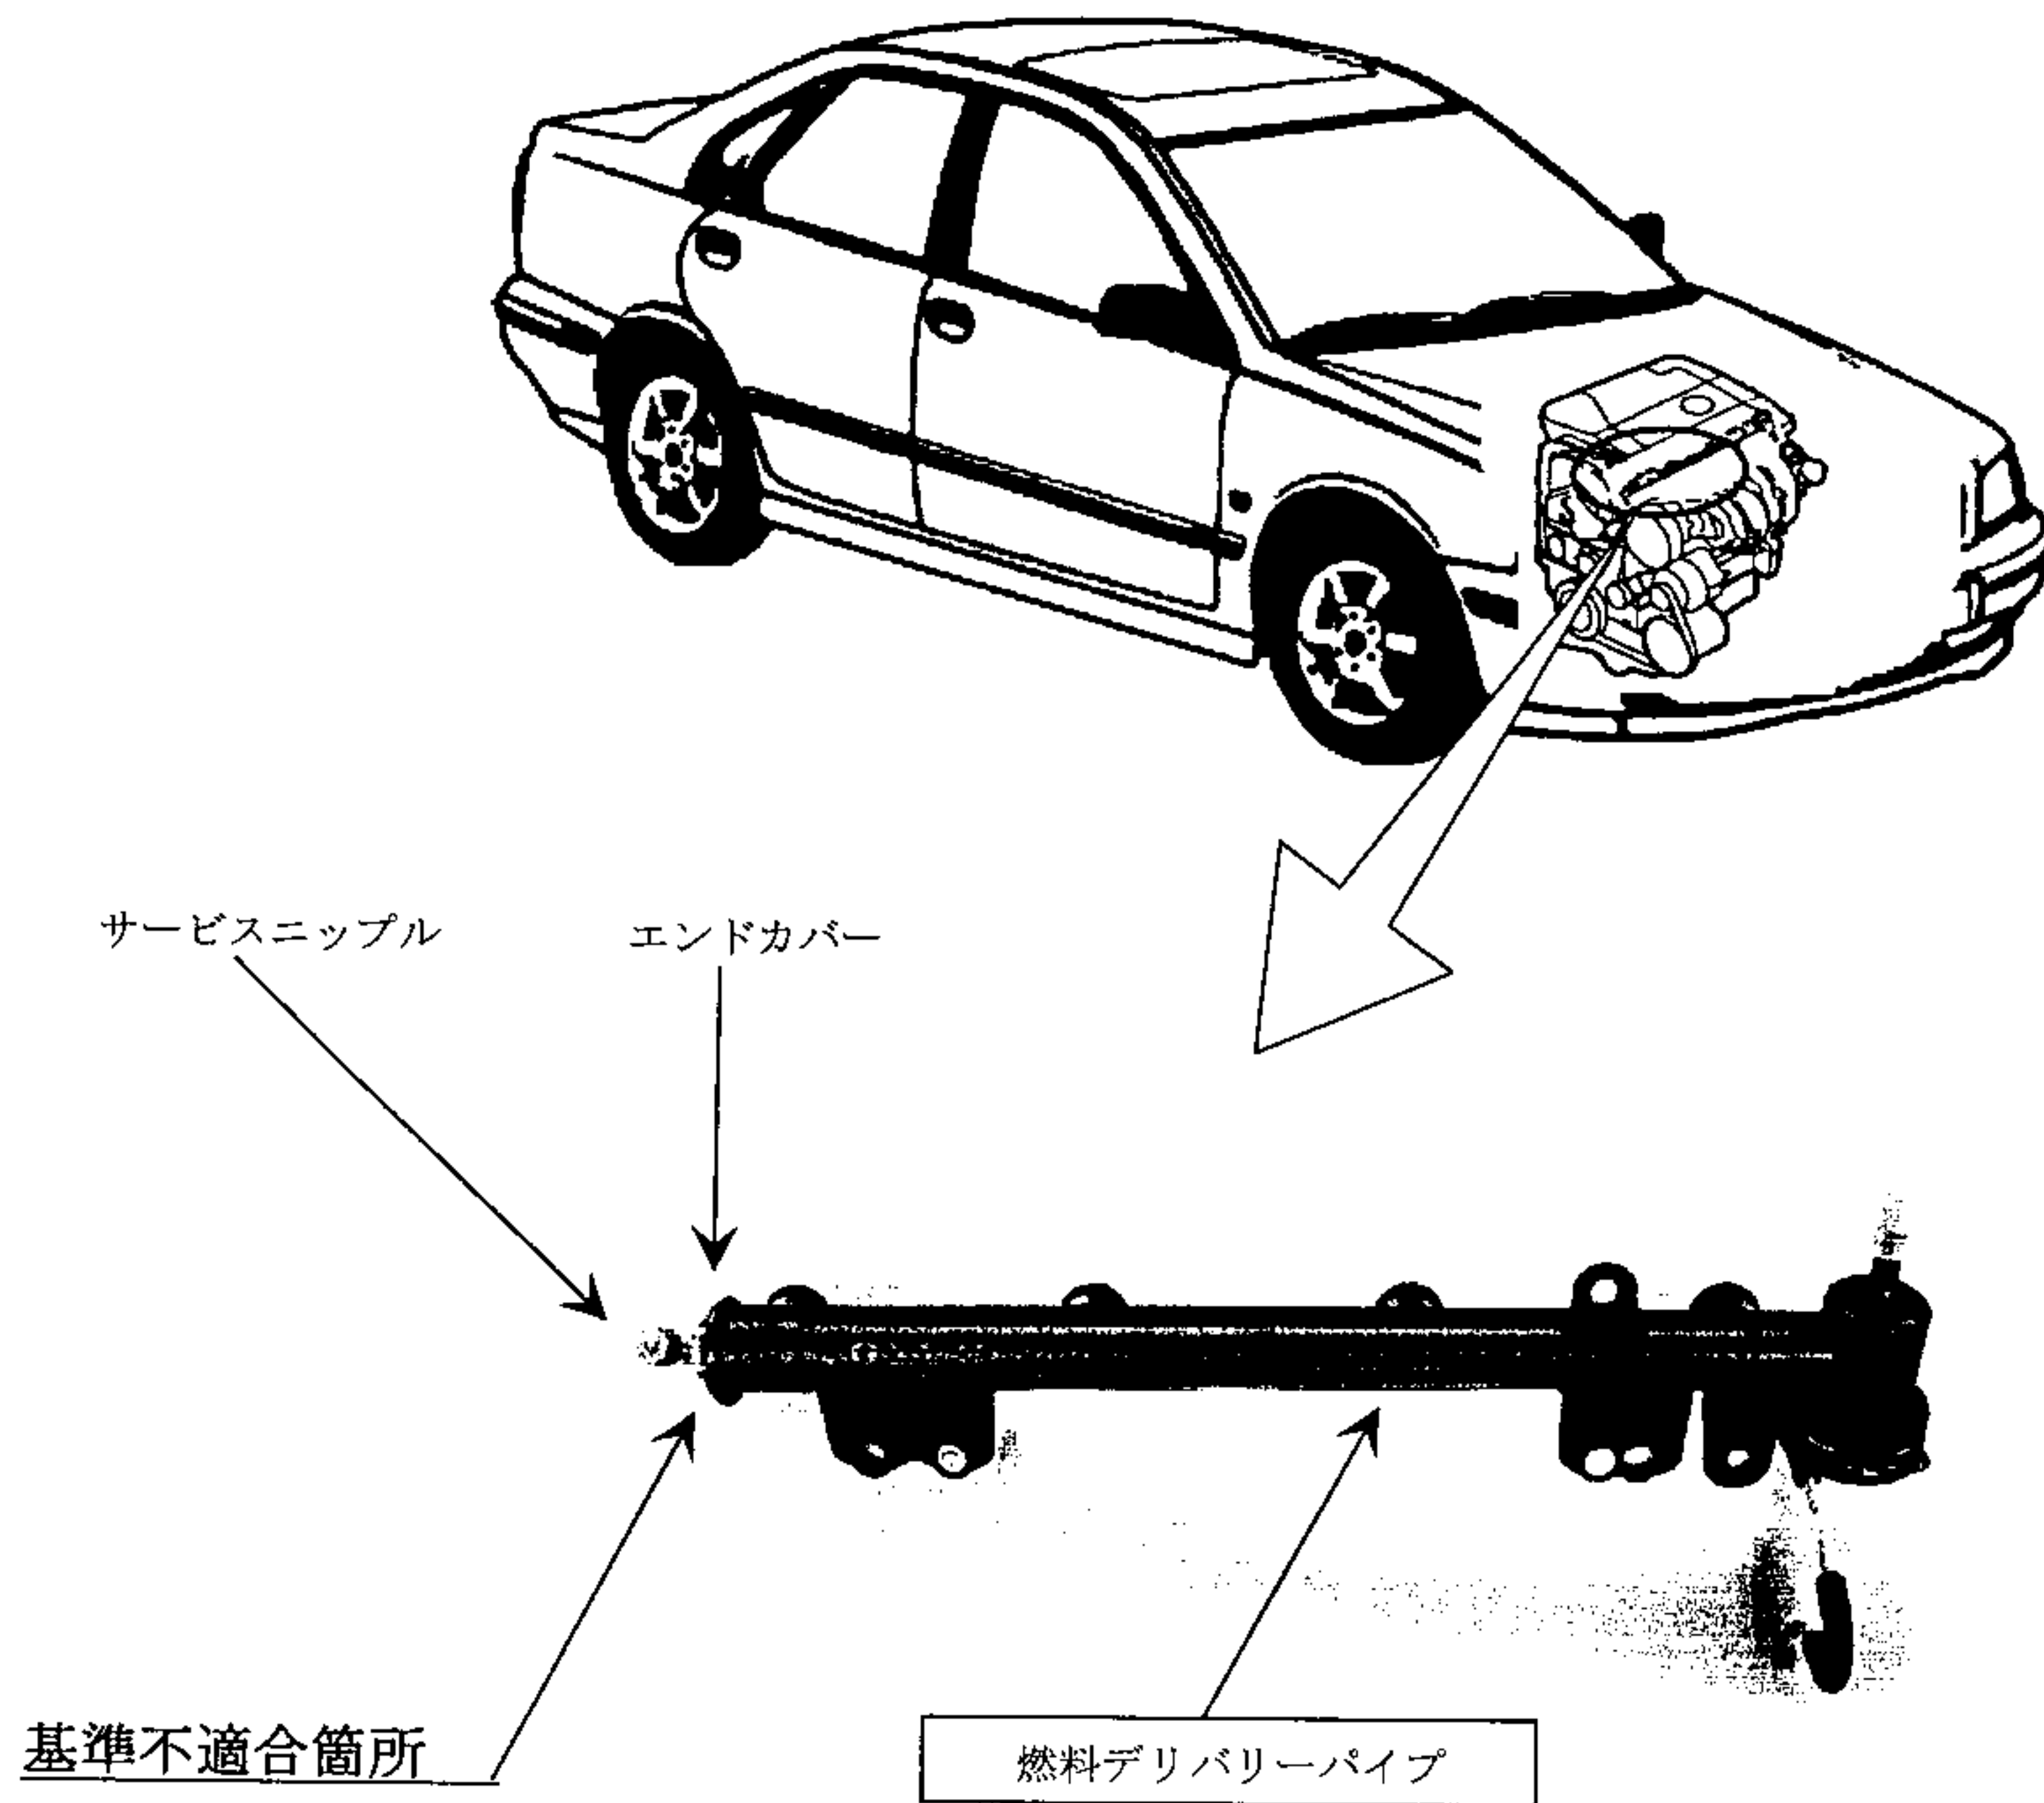
燃料デリバリーパイプのサービスニップル（燃料圧力確認用の端子）を固定しているエンドカバーの接着が不十分なものがあるため、燃料の圧力により当該接着部がはがれ、エンドカバーが変形するものがある。そのため、サービスニップルの固定が不十分となって取り付け部から燃料が漏れるおそれがある。

全車両、サービスニップルエンドカバーの取り付け状態を点検し、緩みがあるものは燃料フューエルデリバリーパイプを対策品と交換し、緩みがないものは緩み防止クランプを取り付ける。
