## 改善箇所説明図

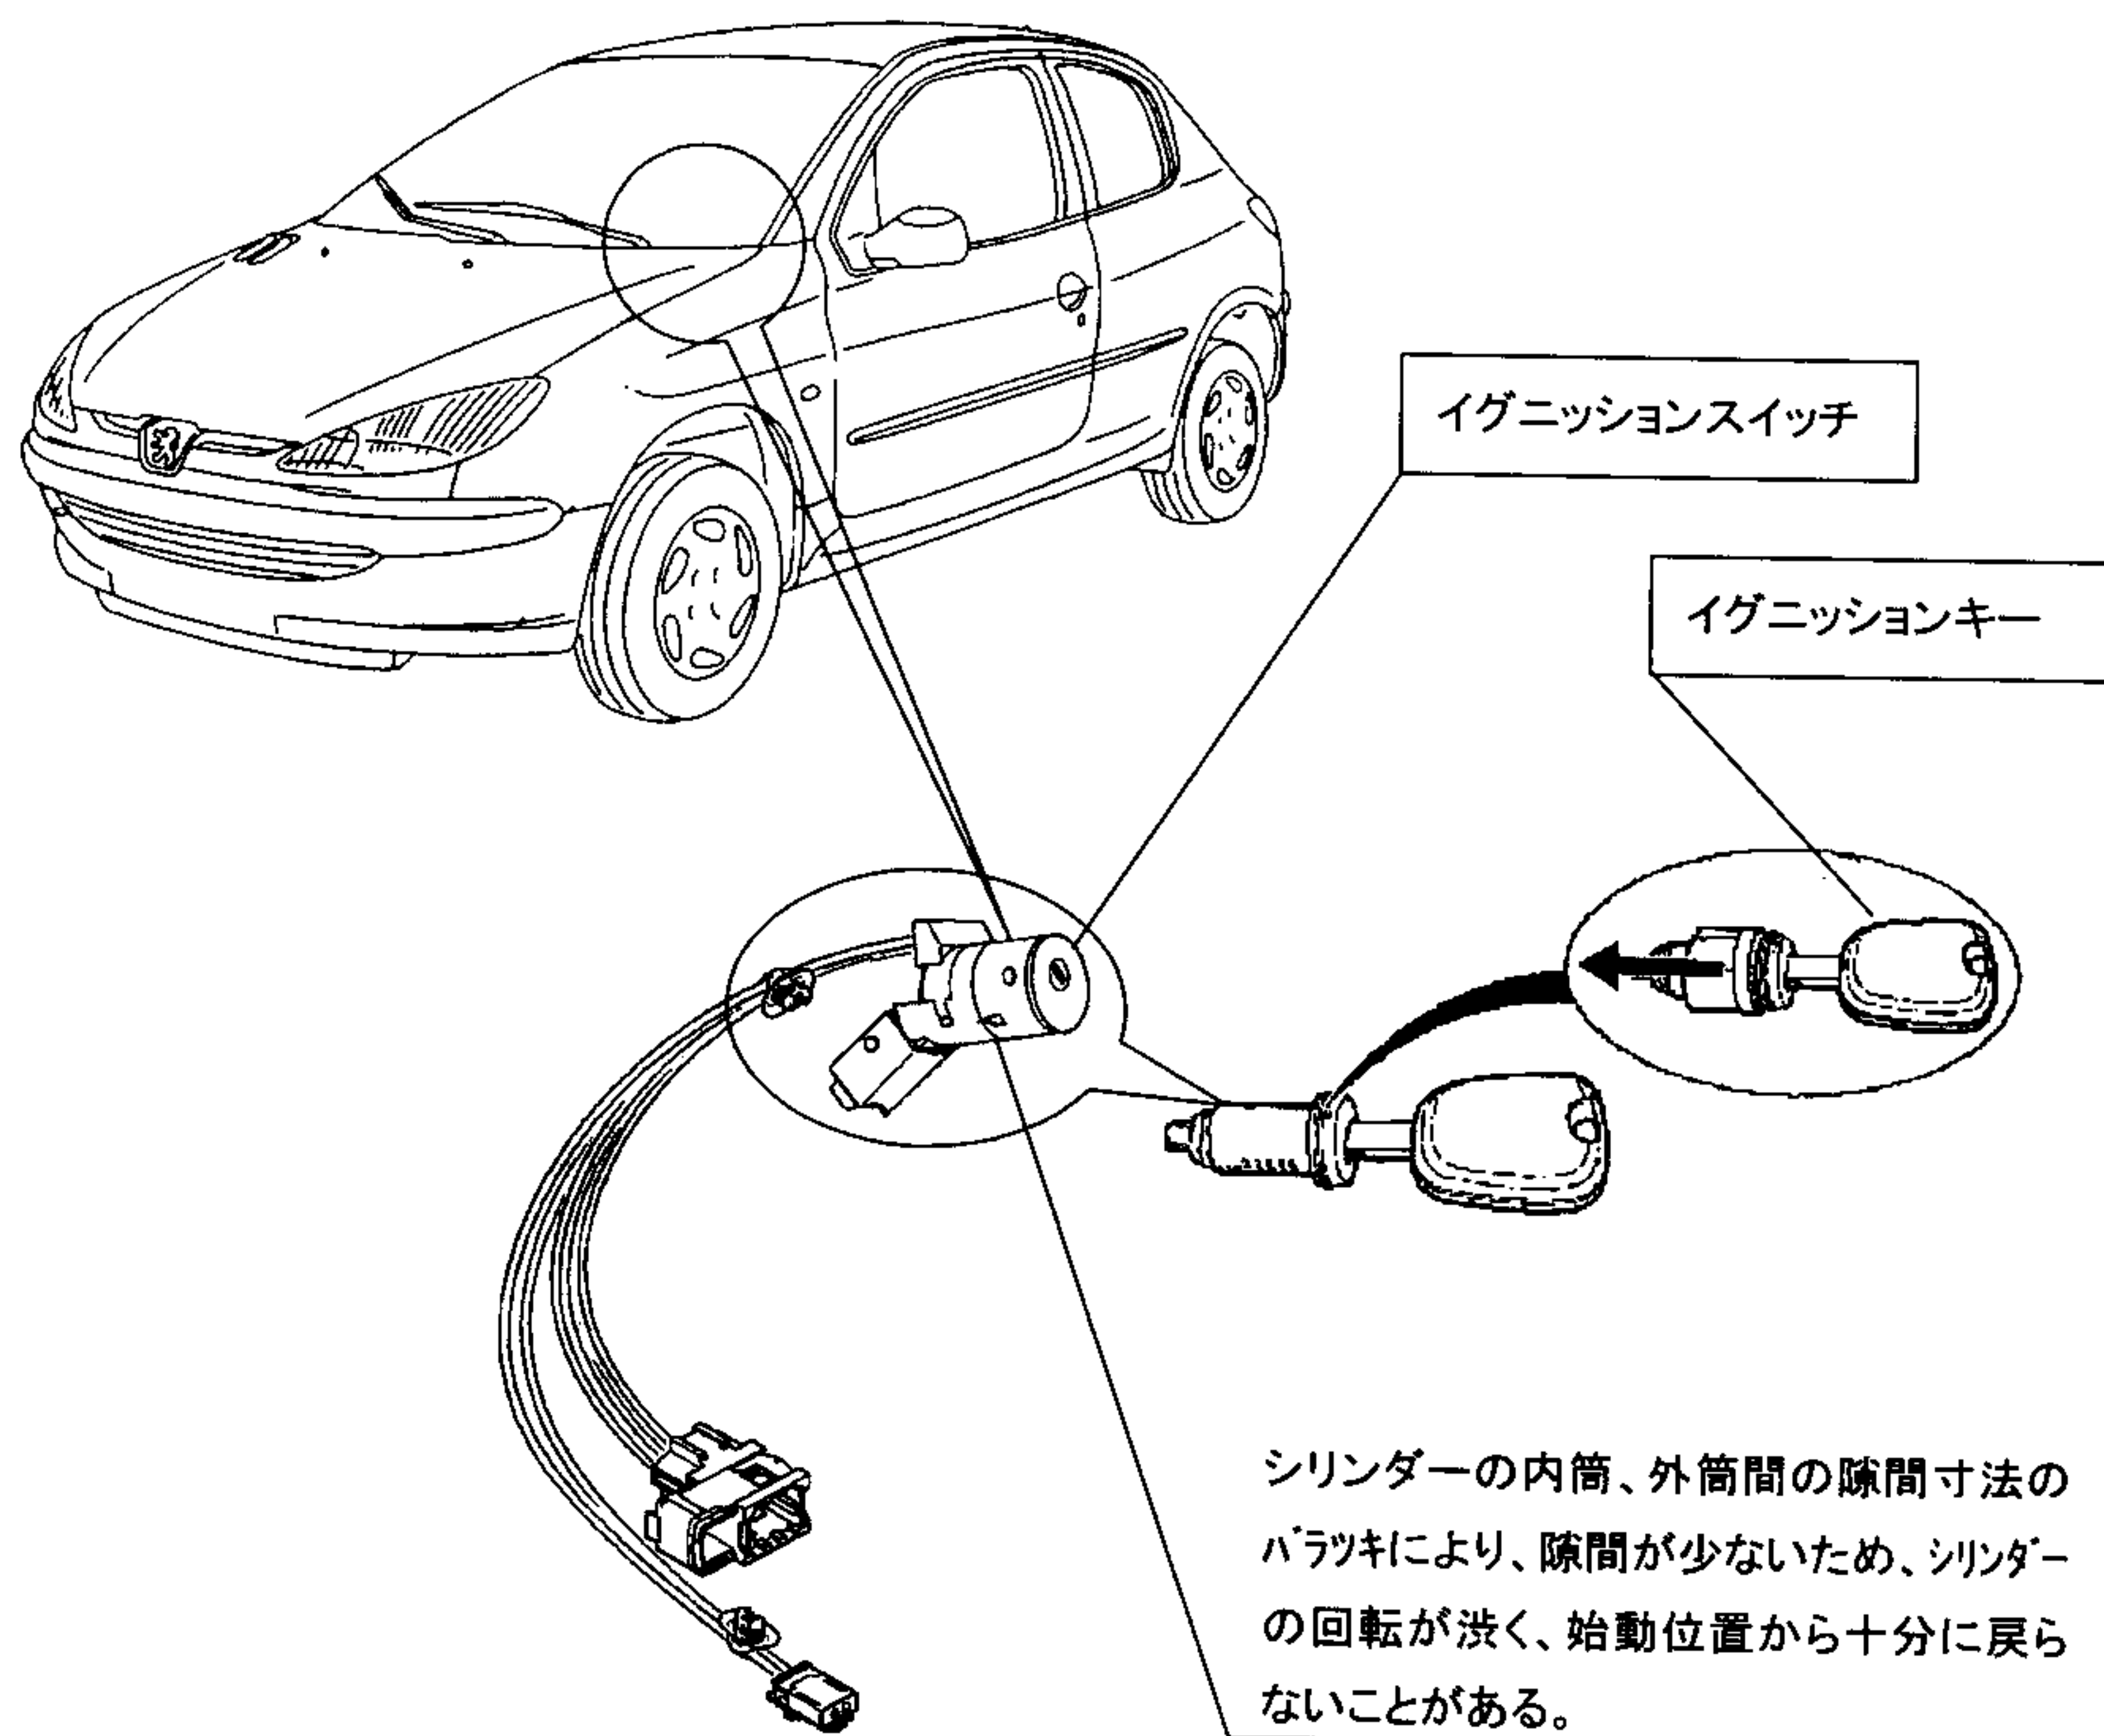
### 不具合発生箇所

始動装置において、イグニッションスイッチの寸法精度が不適切なため、キーシリンダ内部が円滑に回転せずに始動位置から十分に戻らないことがあり、スターターモーターが回転し続けて当該モーターが破損し、原動機の始動ができなくなり、最悪の場合、当該モーターの電源線が発熱により焼損するおそれがある。

全車両、イグニッションキーを対策品と交換する。また、必要に応じ、イグニッションスイッチを対策品と交換する。

イグニッションスイッチ本体下部に、白色のペイントでマークを表示する。
