## 改善箇所説明図①

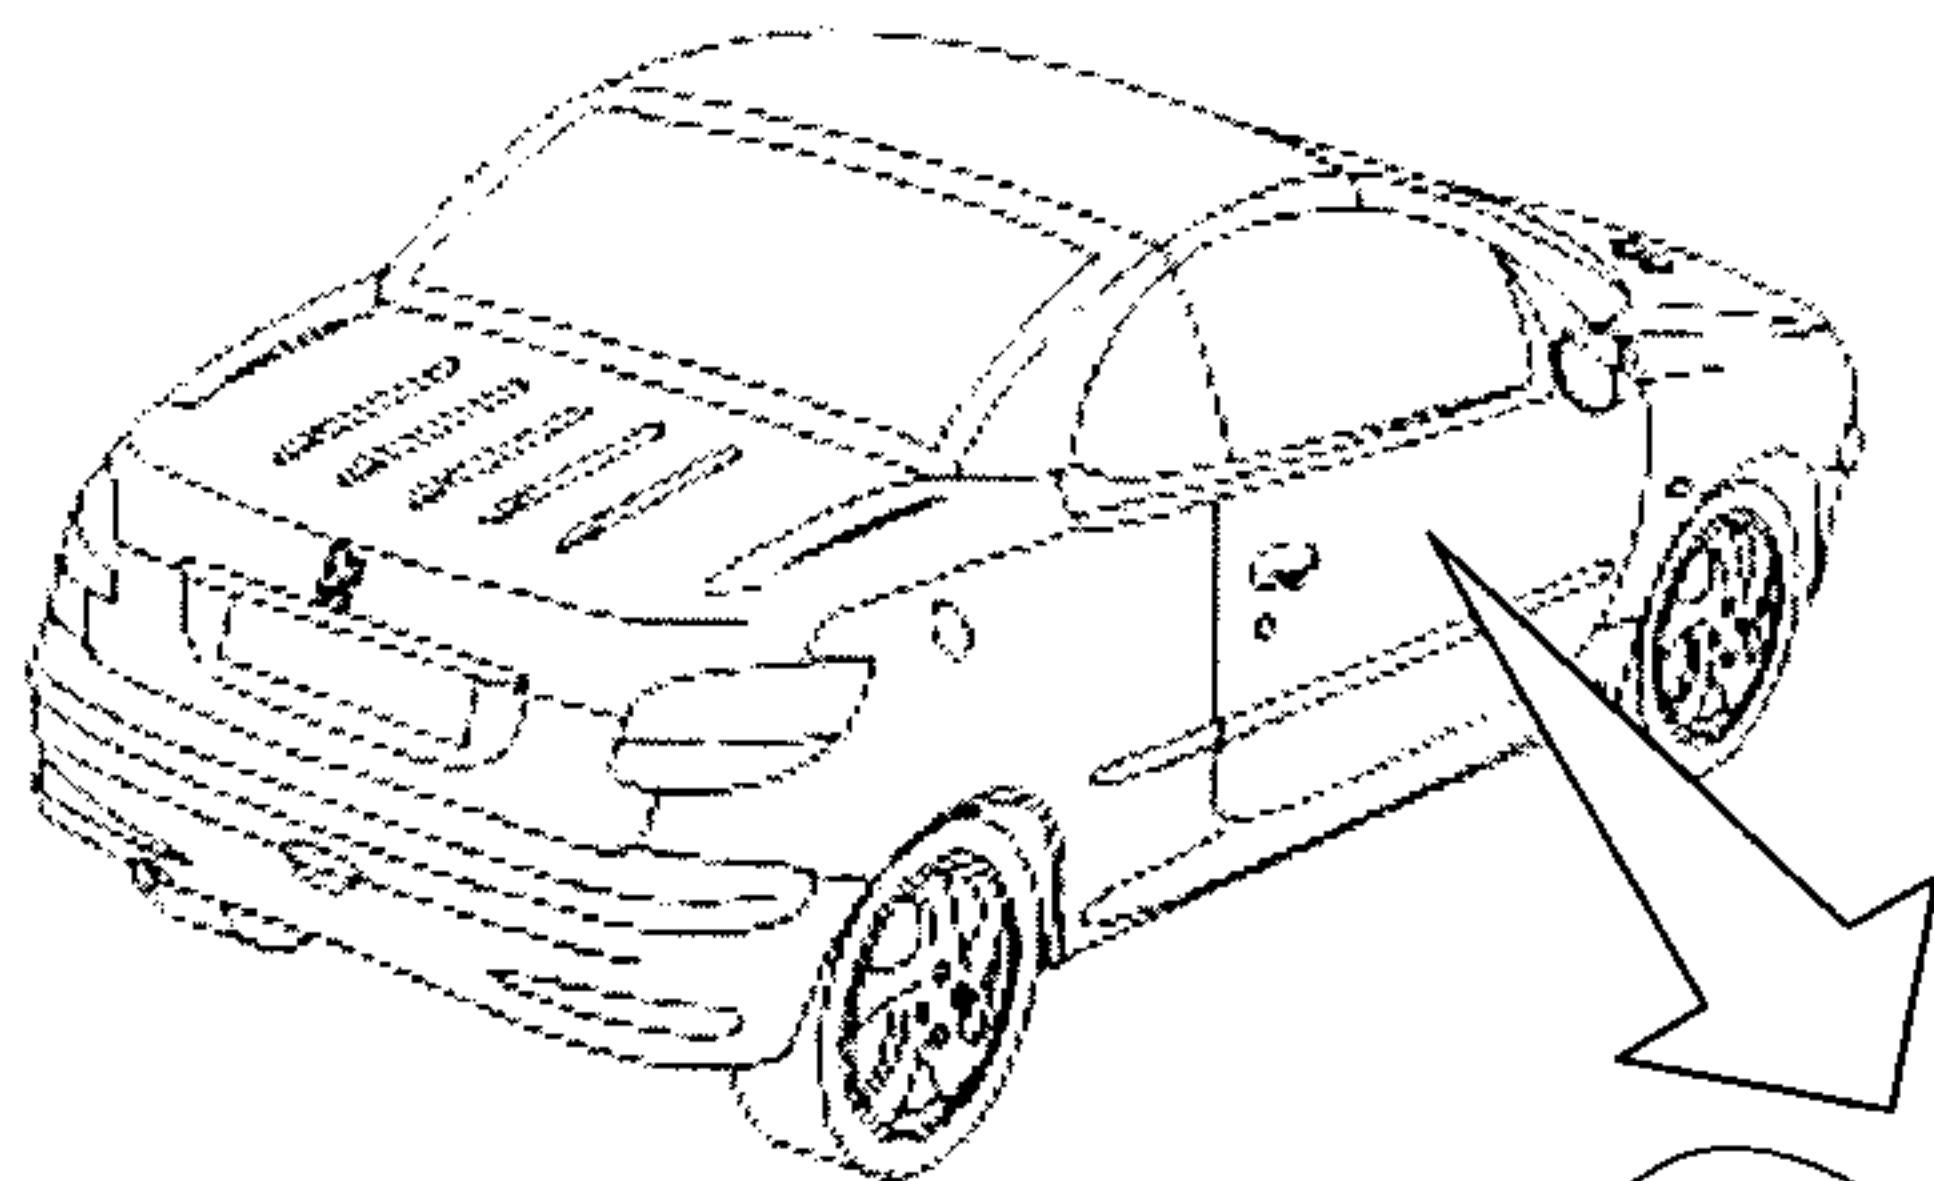
右ハンドル車において、ブレーキペダルとマスターバックとを連結するコネクティングロッドの固定ピンの抜け止め用クリップ部の取り付けが不適切なため、制動操作の繰り返しにより当該クリップ部が外れることがある。そのため、最悪の場合、固定ピンが脱落してブレーキペダルによる制動操作ができなくなるおそれがある。

全車両、当該固定ピンを対策品と交換する。

対策実施済み車両には、ペダル側のクリップに黄色のマークを塗布する。

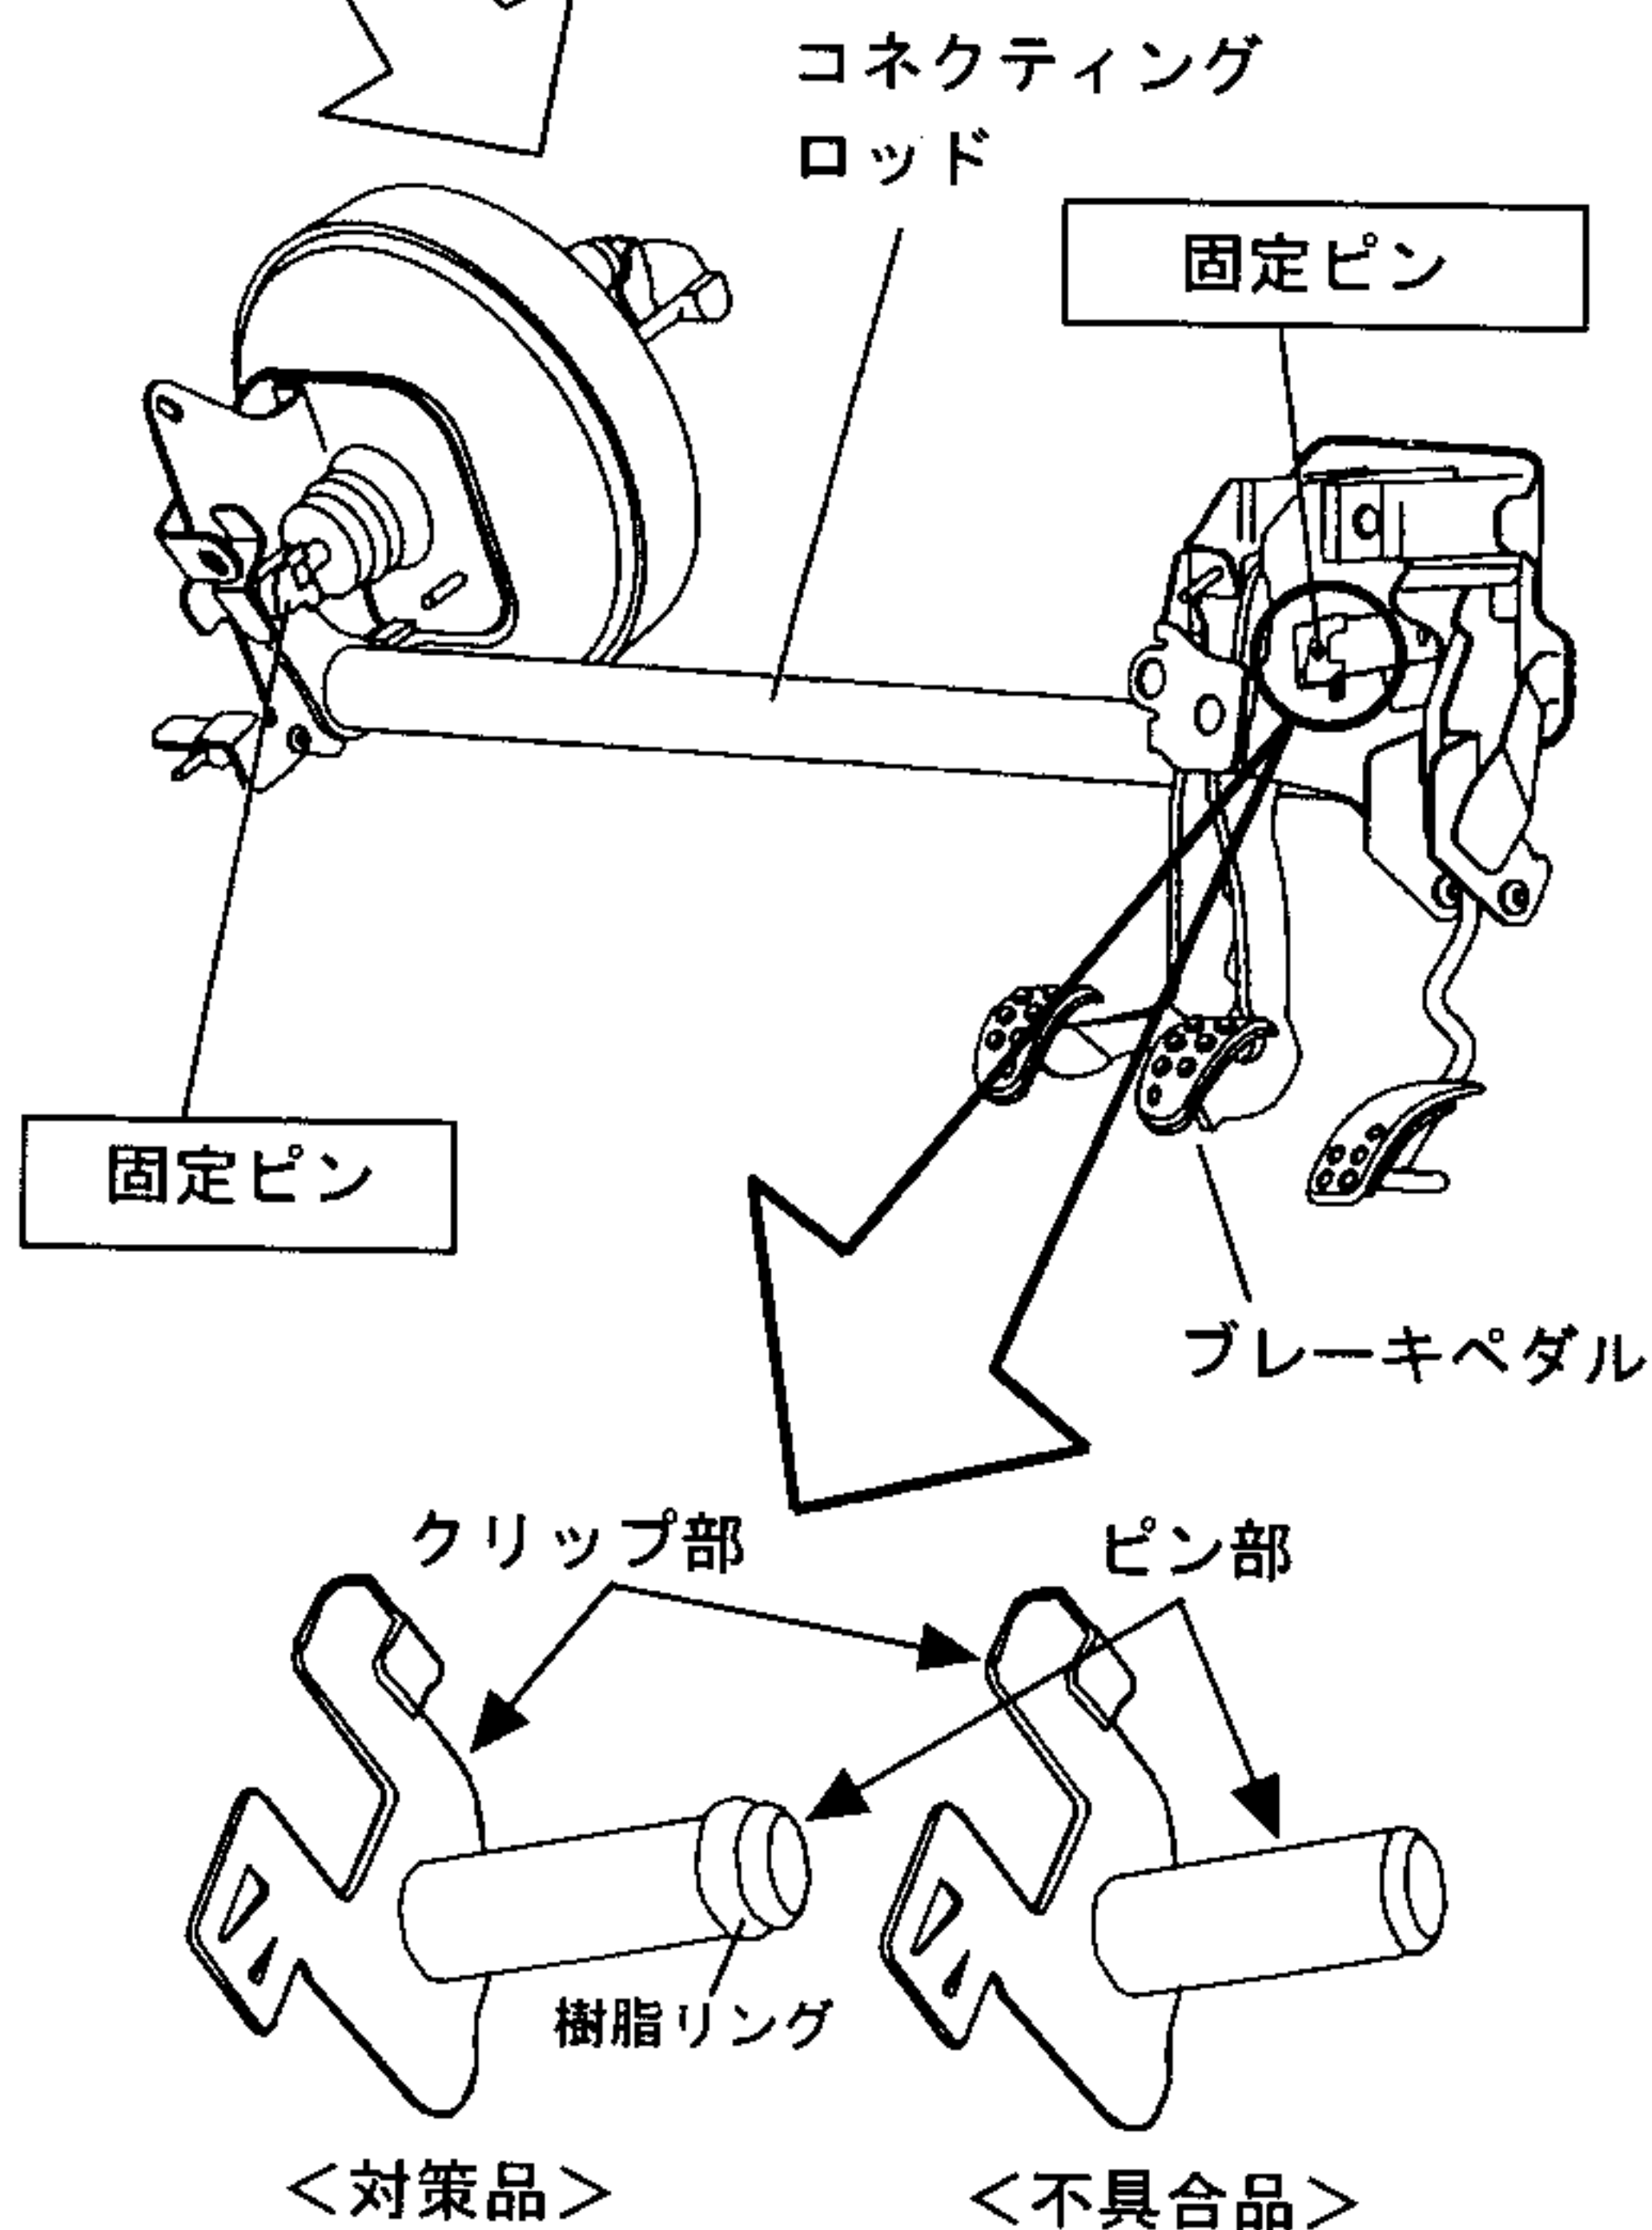
注：  内は交換対象部品を示す

\* 対策品はピン部が4mm長くなっており、先端に抜け止め樹脂リングが追加されている
