## 改善箇所説明図②

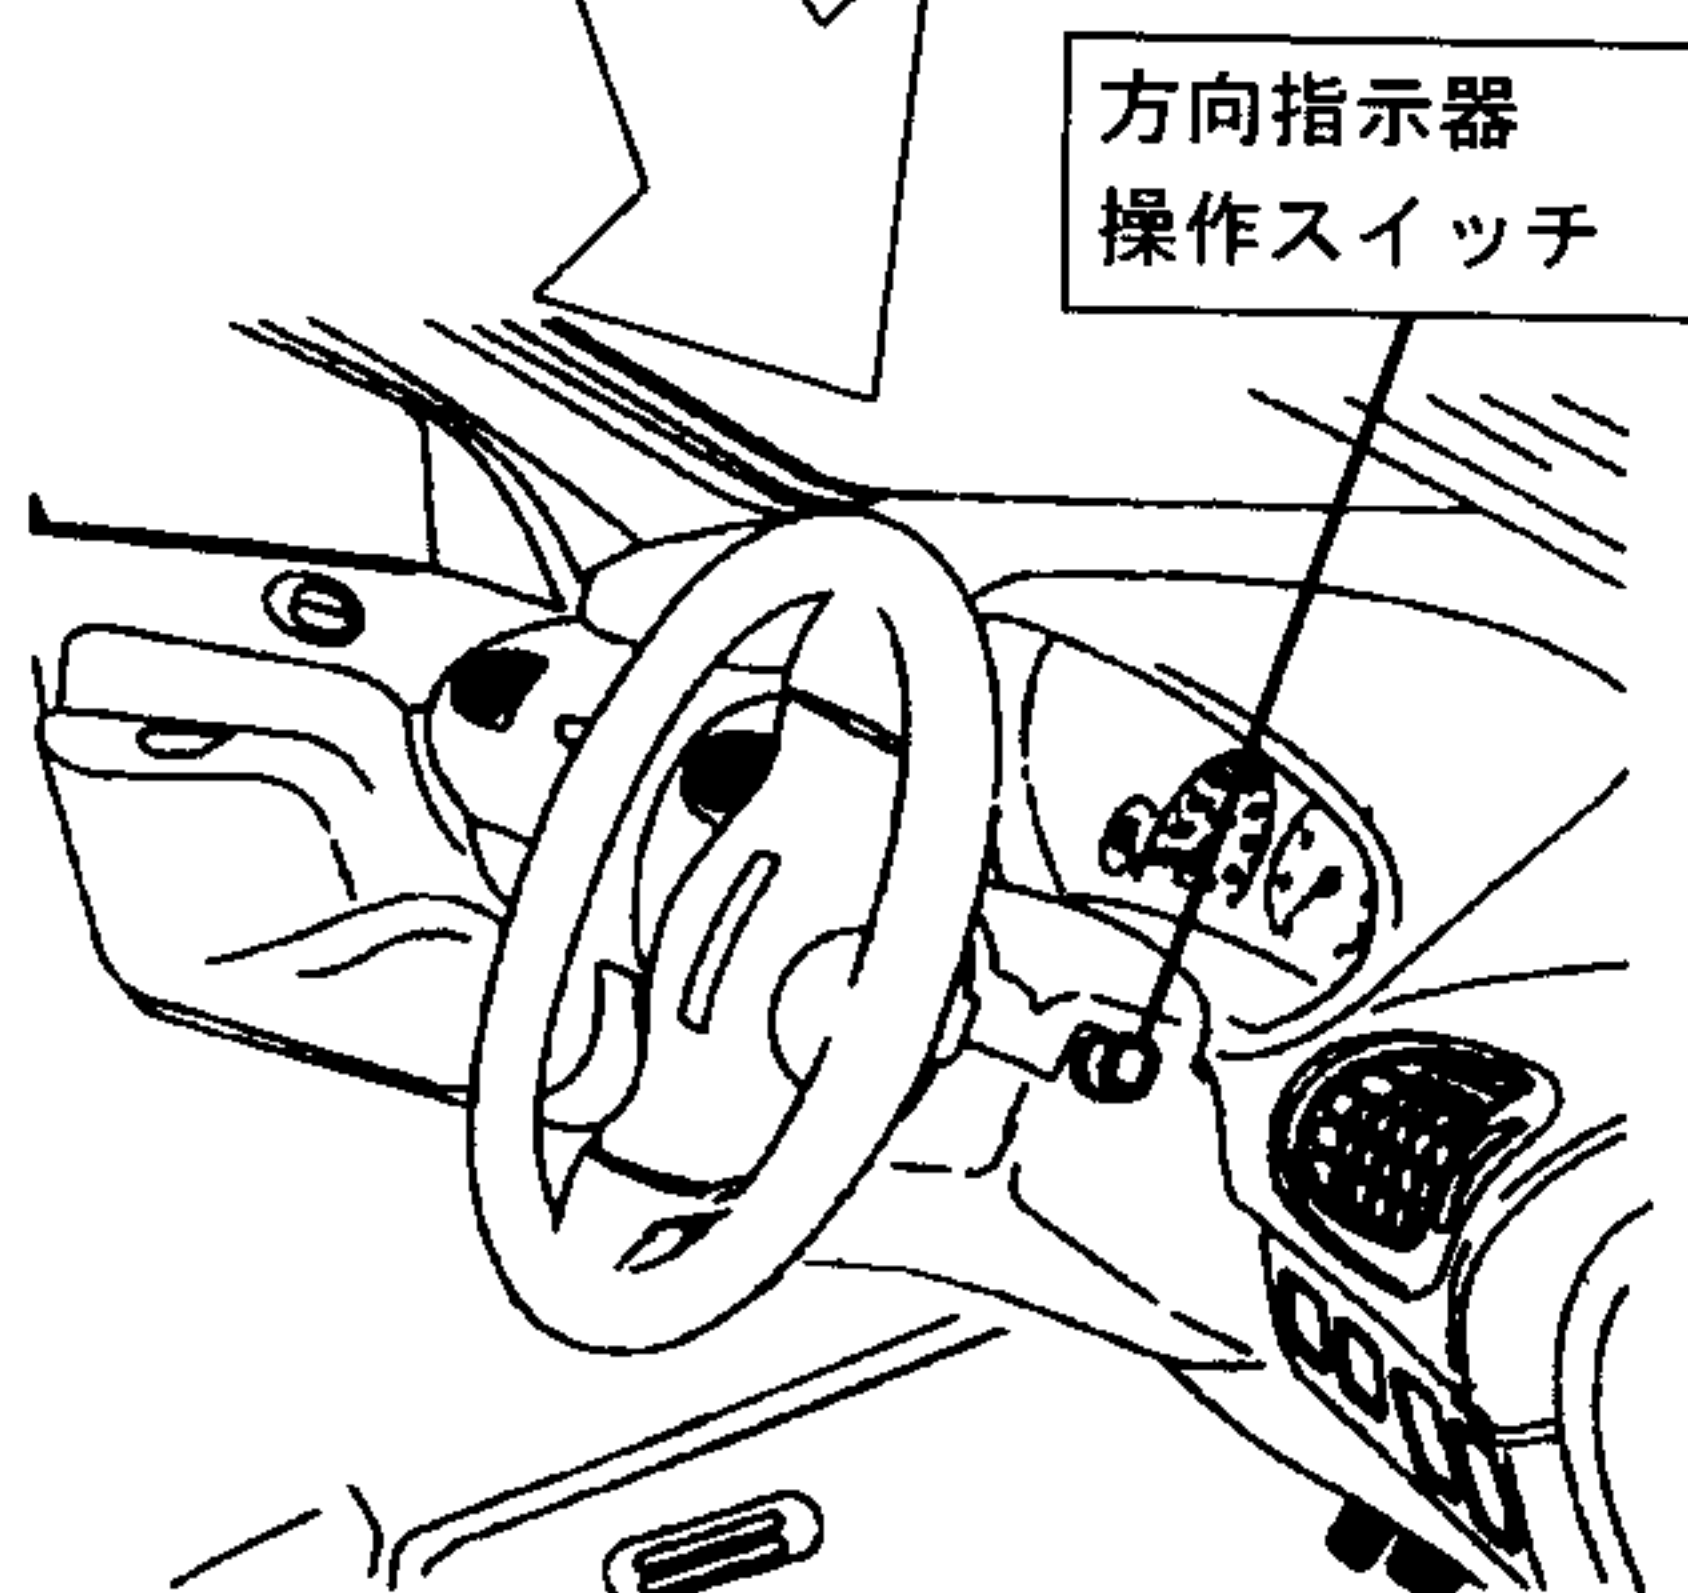
### 不具合発生箇所

方向指示器の操作スイッチ内部のバネ機構が不適切なため、操作の繰り返しにより自動復帰機構の部品にずれ等が生じることがある。そのため、当該スイッチが円滑に作動しないことがあり、最悪の場合、ハンドル操作時に方向指示器が作動してしまうおそれがある。

全車両、当該スイッチを対策品と交換する。

対策実施済み車両には、ステアリングコラムの基部に黄色のマークを塗布する。
