## 改善箇所説明

### 基準不適合箇所

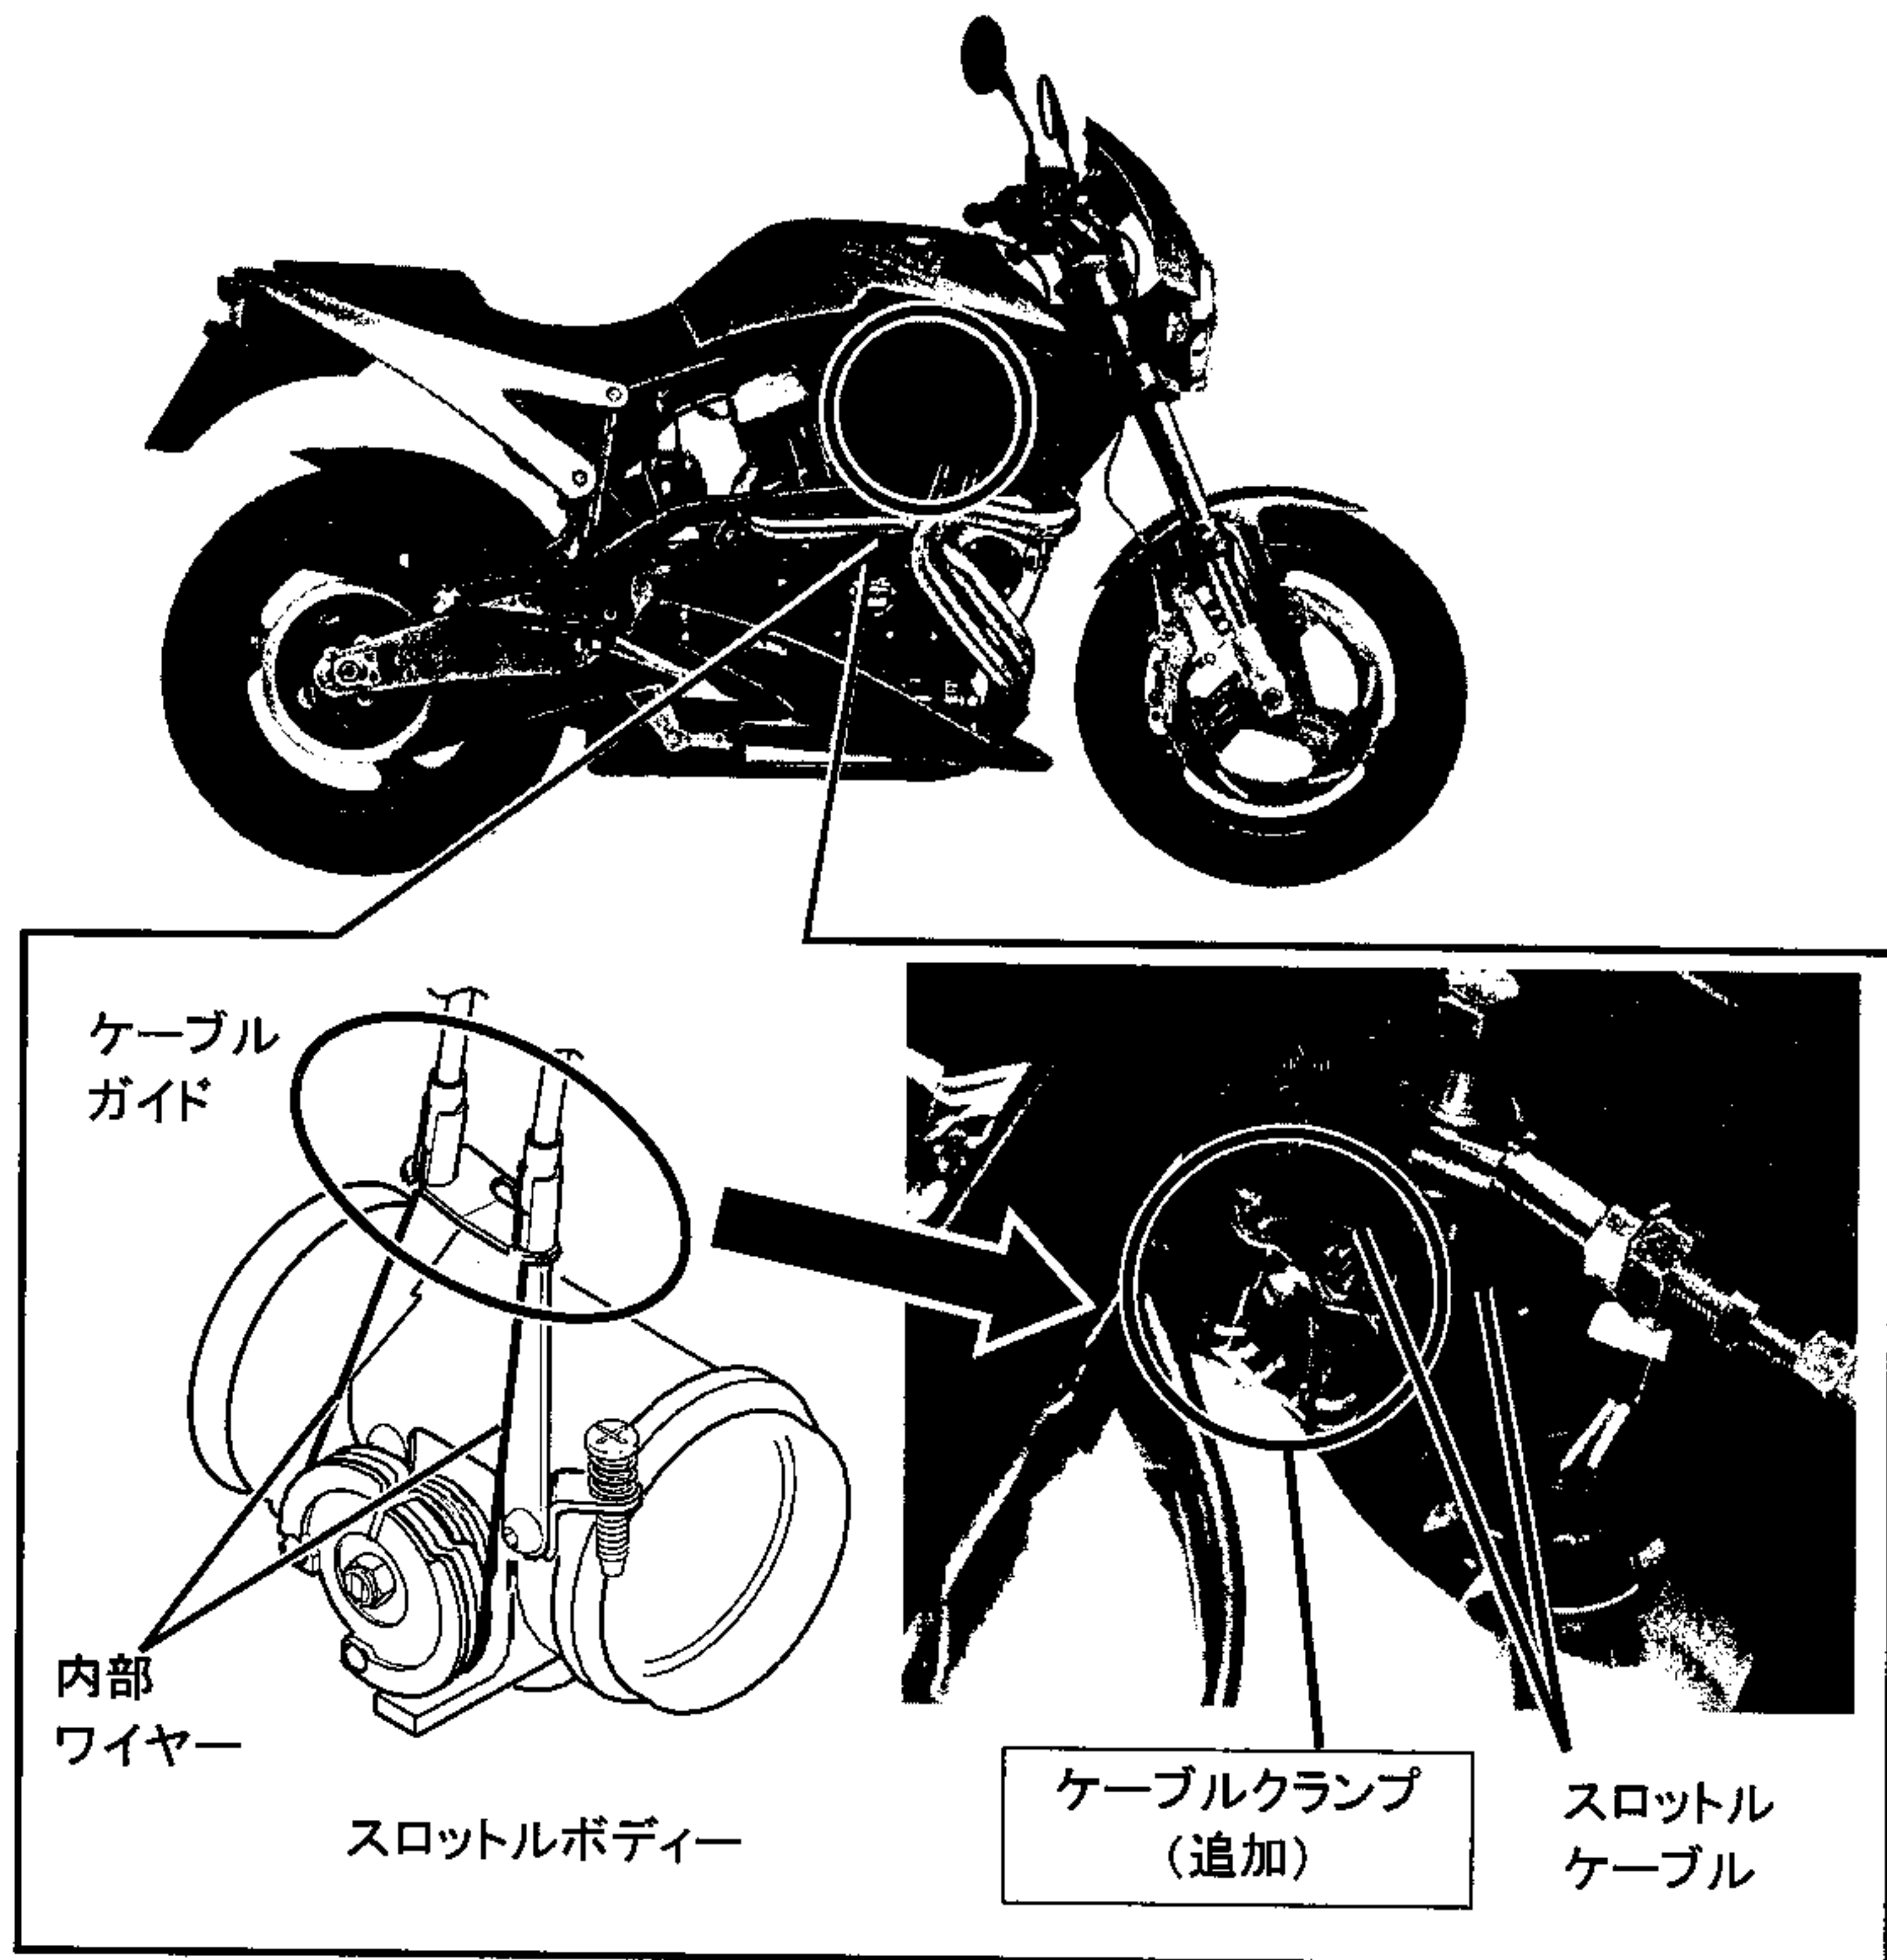
注:   は、追加部品を示す。

スロットルケーブルを保持しているケーブルガイドの構造が不適切なため、当該ケーブルの調整が不十分な場合、内部ワイヤーにたるみが生じてケーブルガイドから外れることがある。そのため、アクセルグリップを戻してもエンジン回転が下がらなくなるおそれがある。

全車両、スロットルケーブルを調整し、ケーブルガイドから外れないようにケーブルクランプを取り付ける。

スロットルボディーのケーブルガイド部にクランプが取り付けられている。
