## 改善箇所説明図

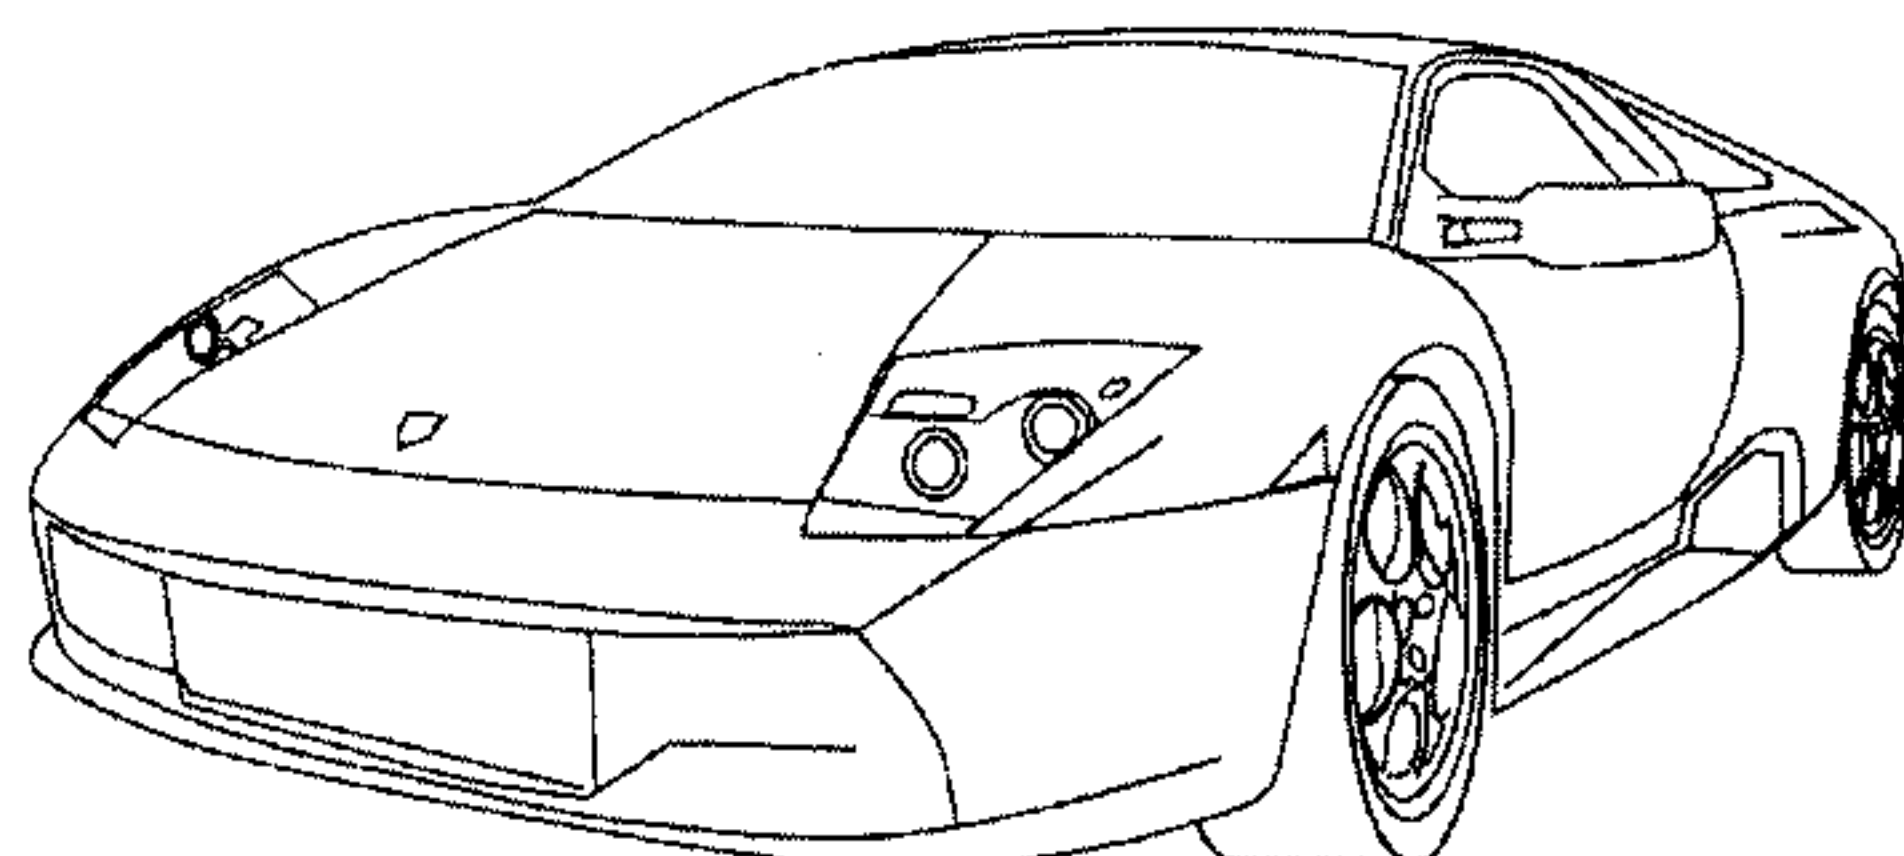
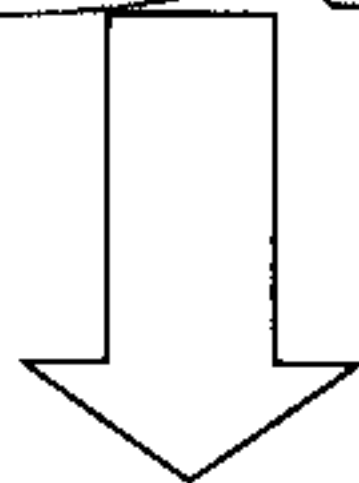
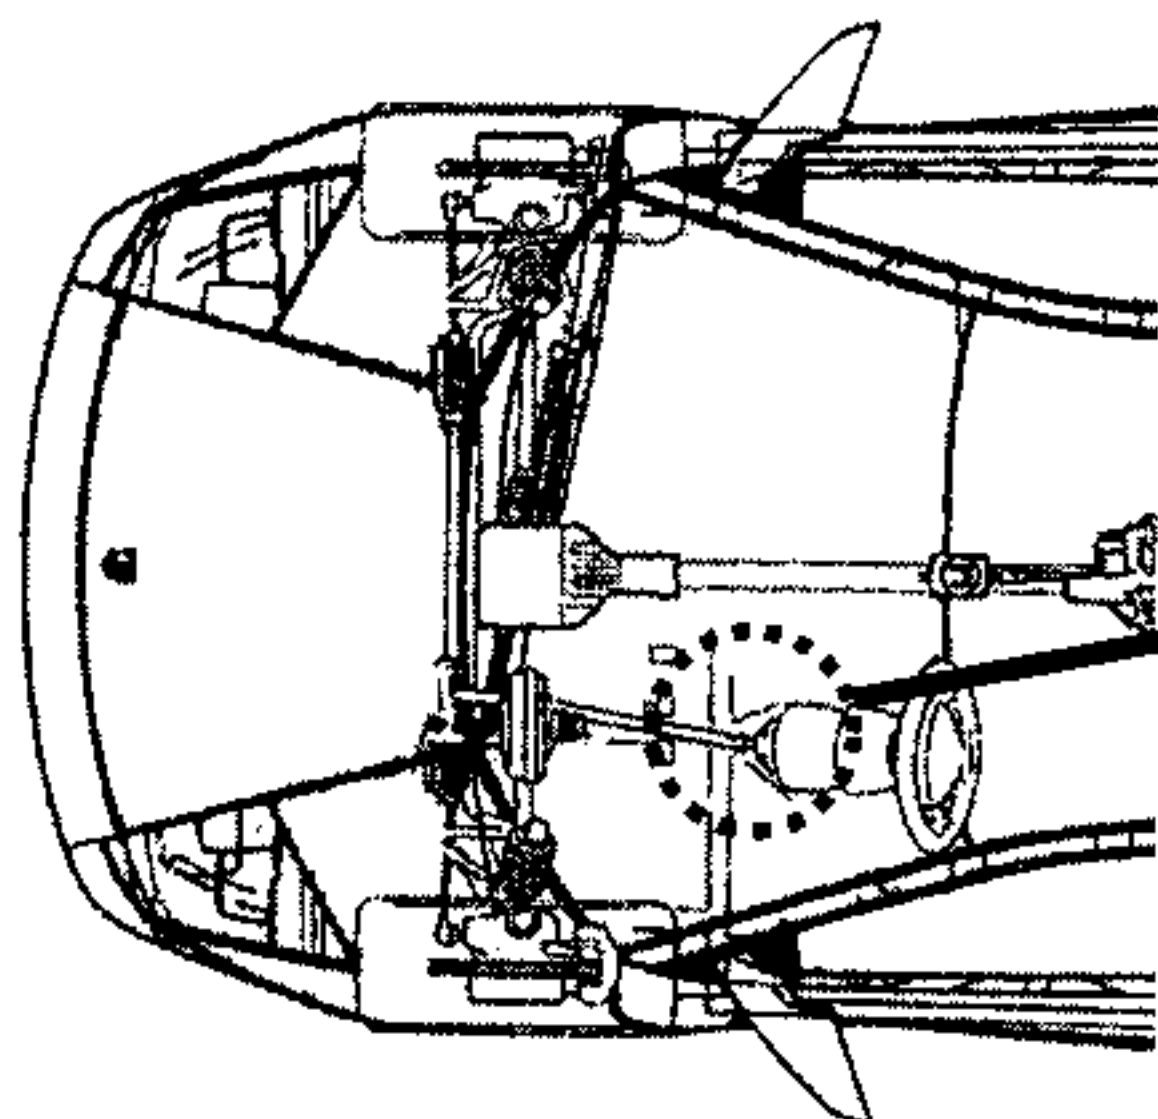
ユニバーサルジョイント取付ボルト

ステアリングシャフトのユニバーサルジョイント取付ボルトの締め付けが不十分なため、走行時の振動等により当該ボルトが緩むことがある。そのため、ジョイント部にガタが生じ、最悪の場合、ステアリングシャフトが外れてかじ取り操作が出来なくなるおそれがある。

全車両、当該ボルトを規定トルクで締め付ける。
