## 改善箇所説明図

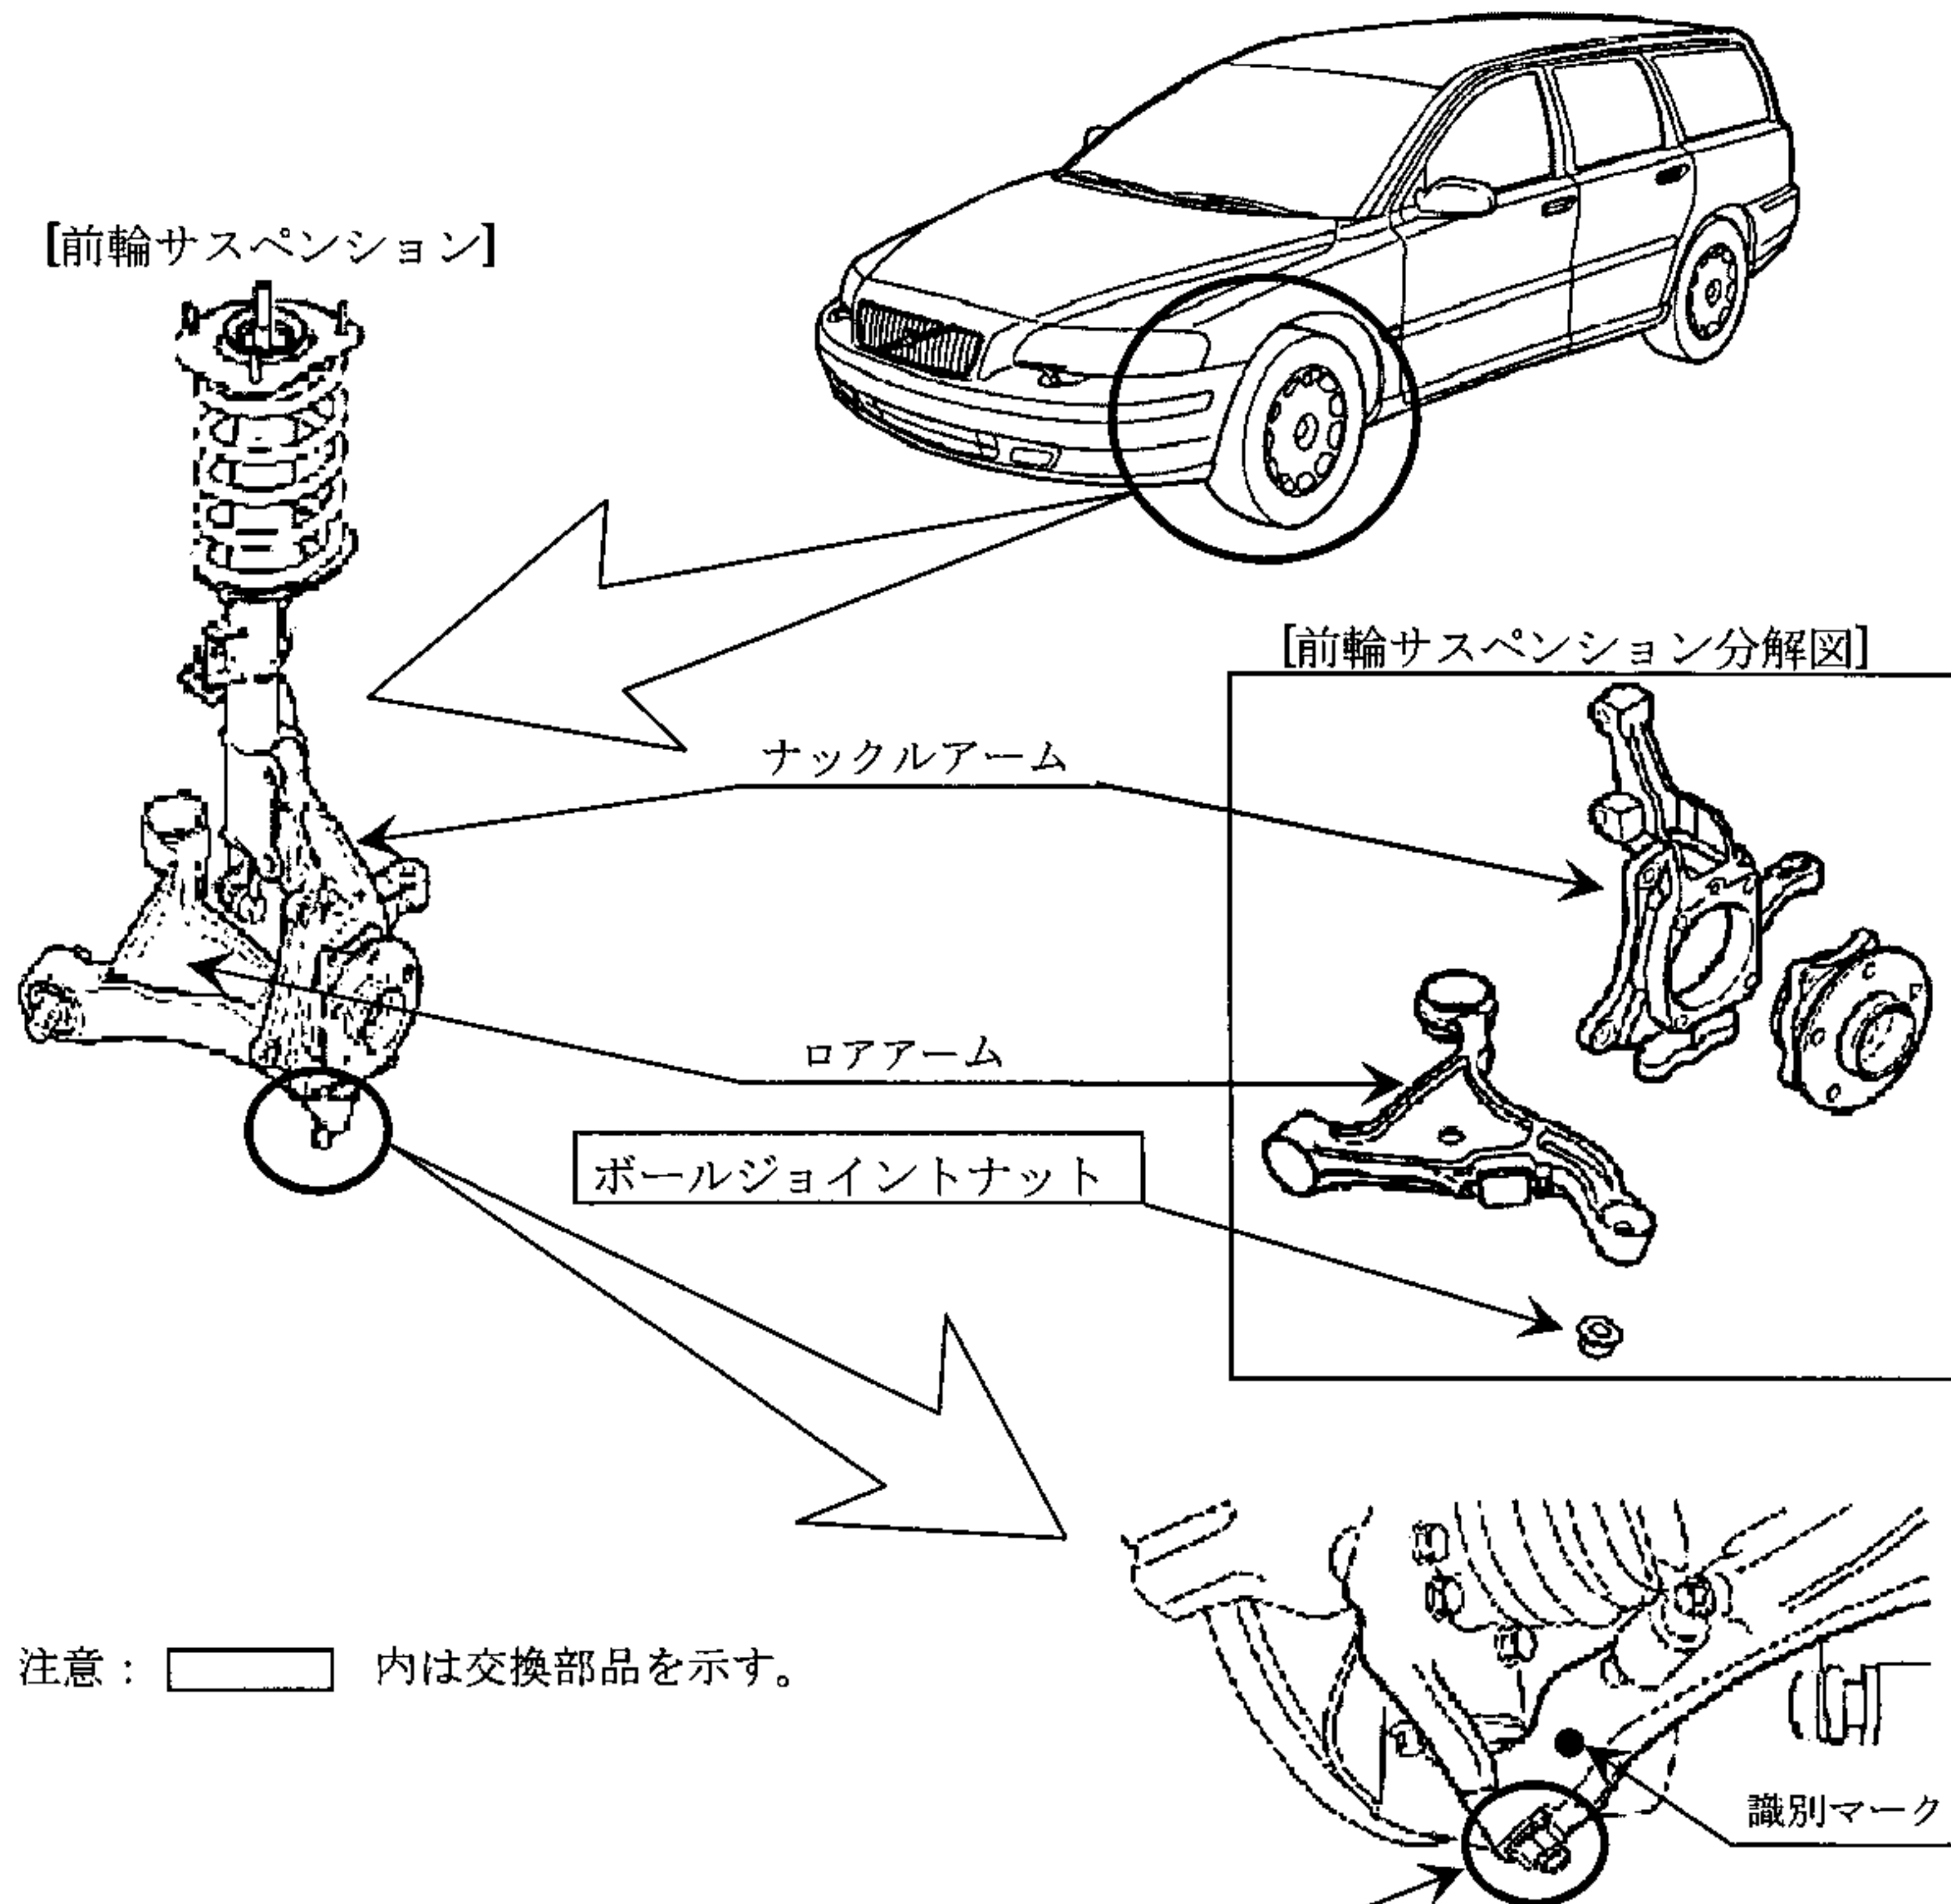
### 基準不適合発生個所

前輪側ロアアームのボールジョイントナット取り付け部の形状が不適切なため、走行中の振動等によりボールジョイントナットに緩みが生じることがある。そのため、異音が発生し、そのまま使用を続けると、当該ナットが脱落し、最悪の場合、ボールジョイントが外れ正常な走行ができなくなるおそれがある。

全車両、ボールジョイントナットを対策品と交換する。

識別：ロアアームに黄色ペイントを塗布する。
