## 改善箇所説明図

### 不具合の内容

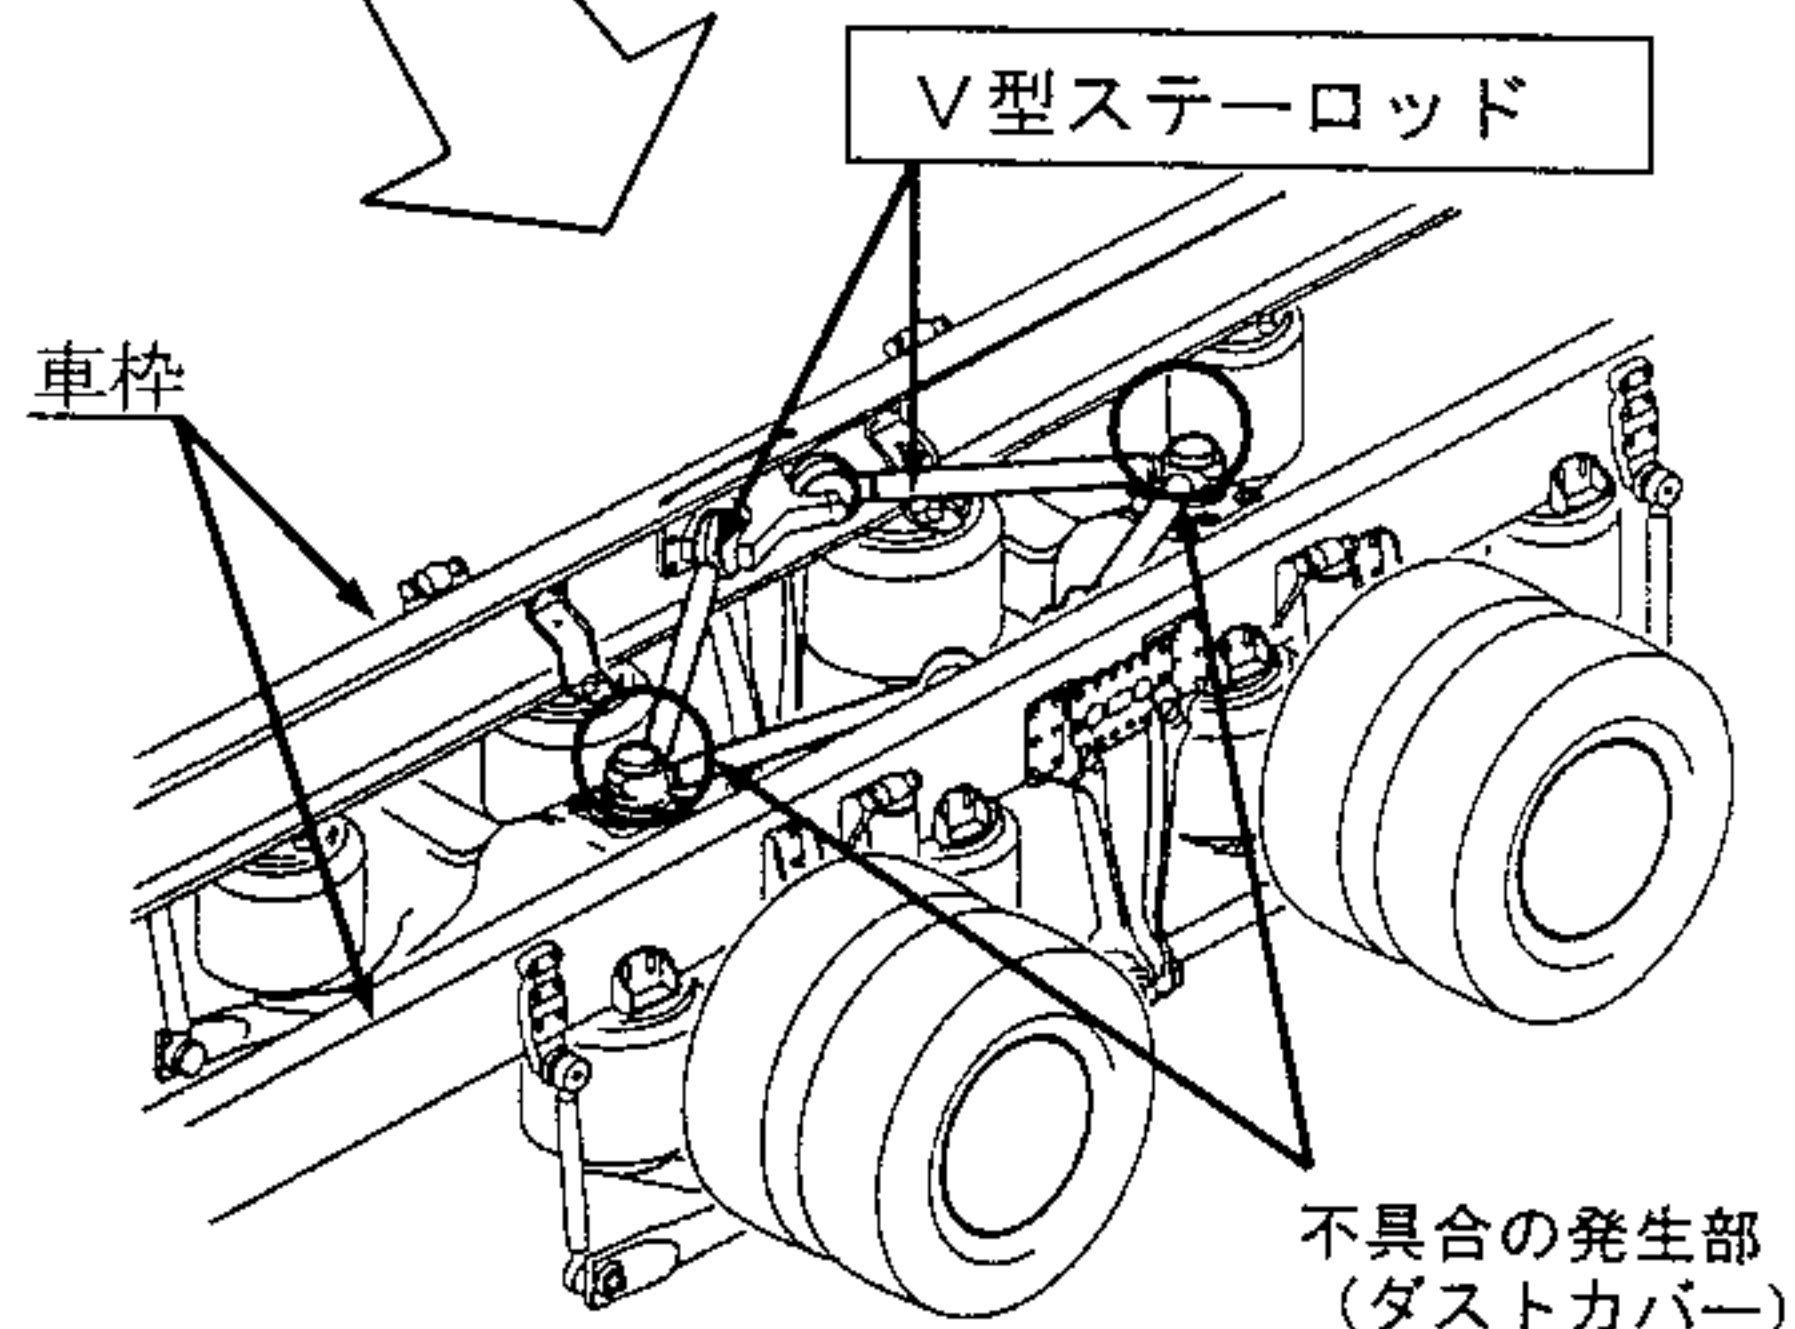
後軸及び後々軸の車軸と車枠とを連結しているV型ステアロッドのジョイント部のダストカバーの気密性が不足しているため、当該ジョイント内部に水が浸入し、内部のボールジョイントに錆が発生するものがある。そのため、そのまま使用を続けると、ボールジョイントの取付けボルトが折損して走行安定性が損なわれるおそれがある。
