## 改善箇所説明図

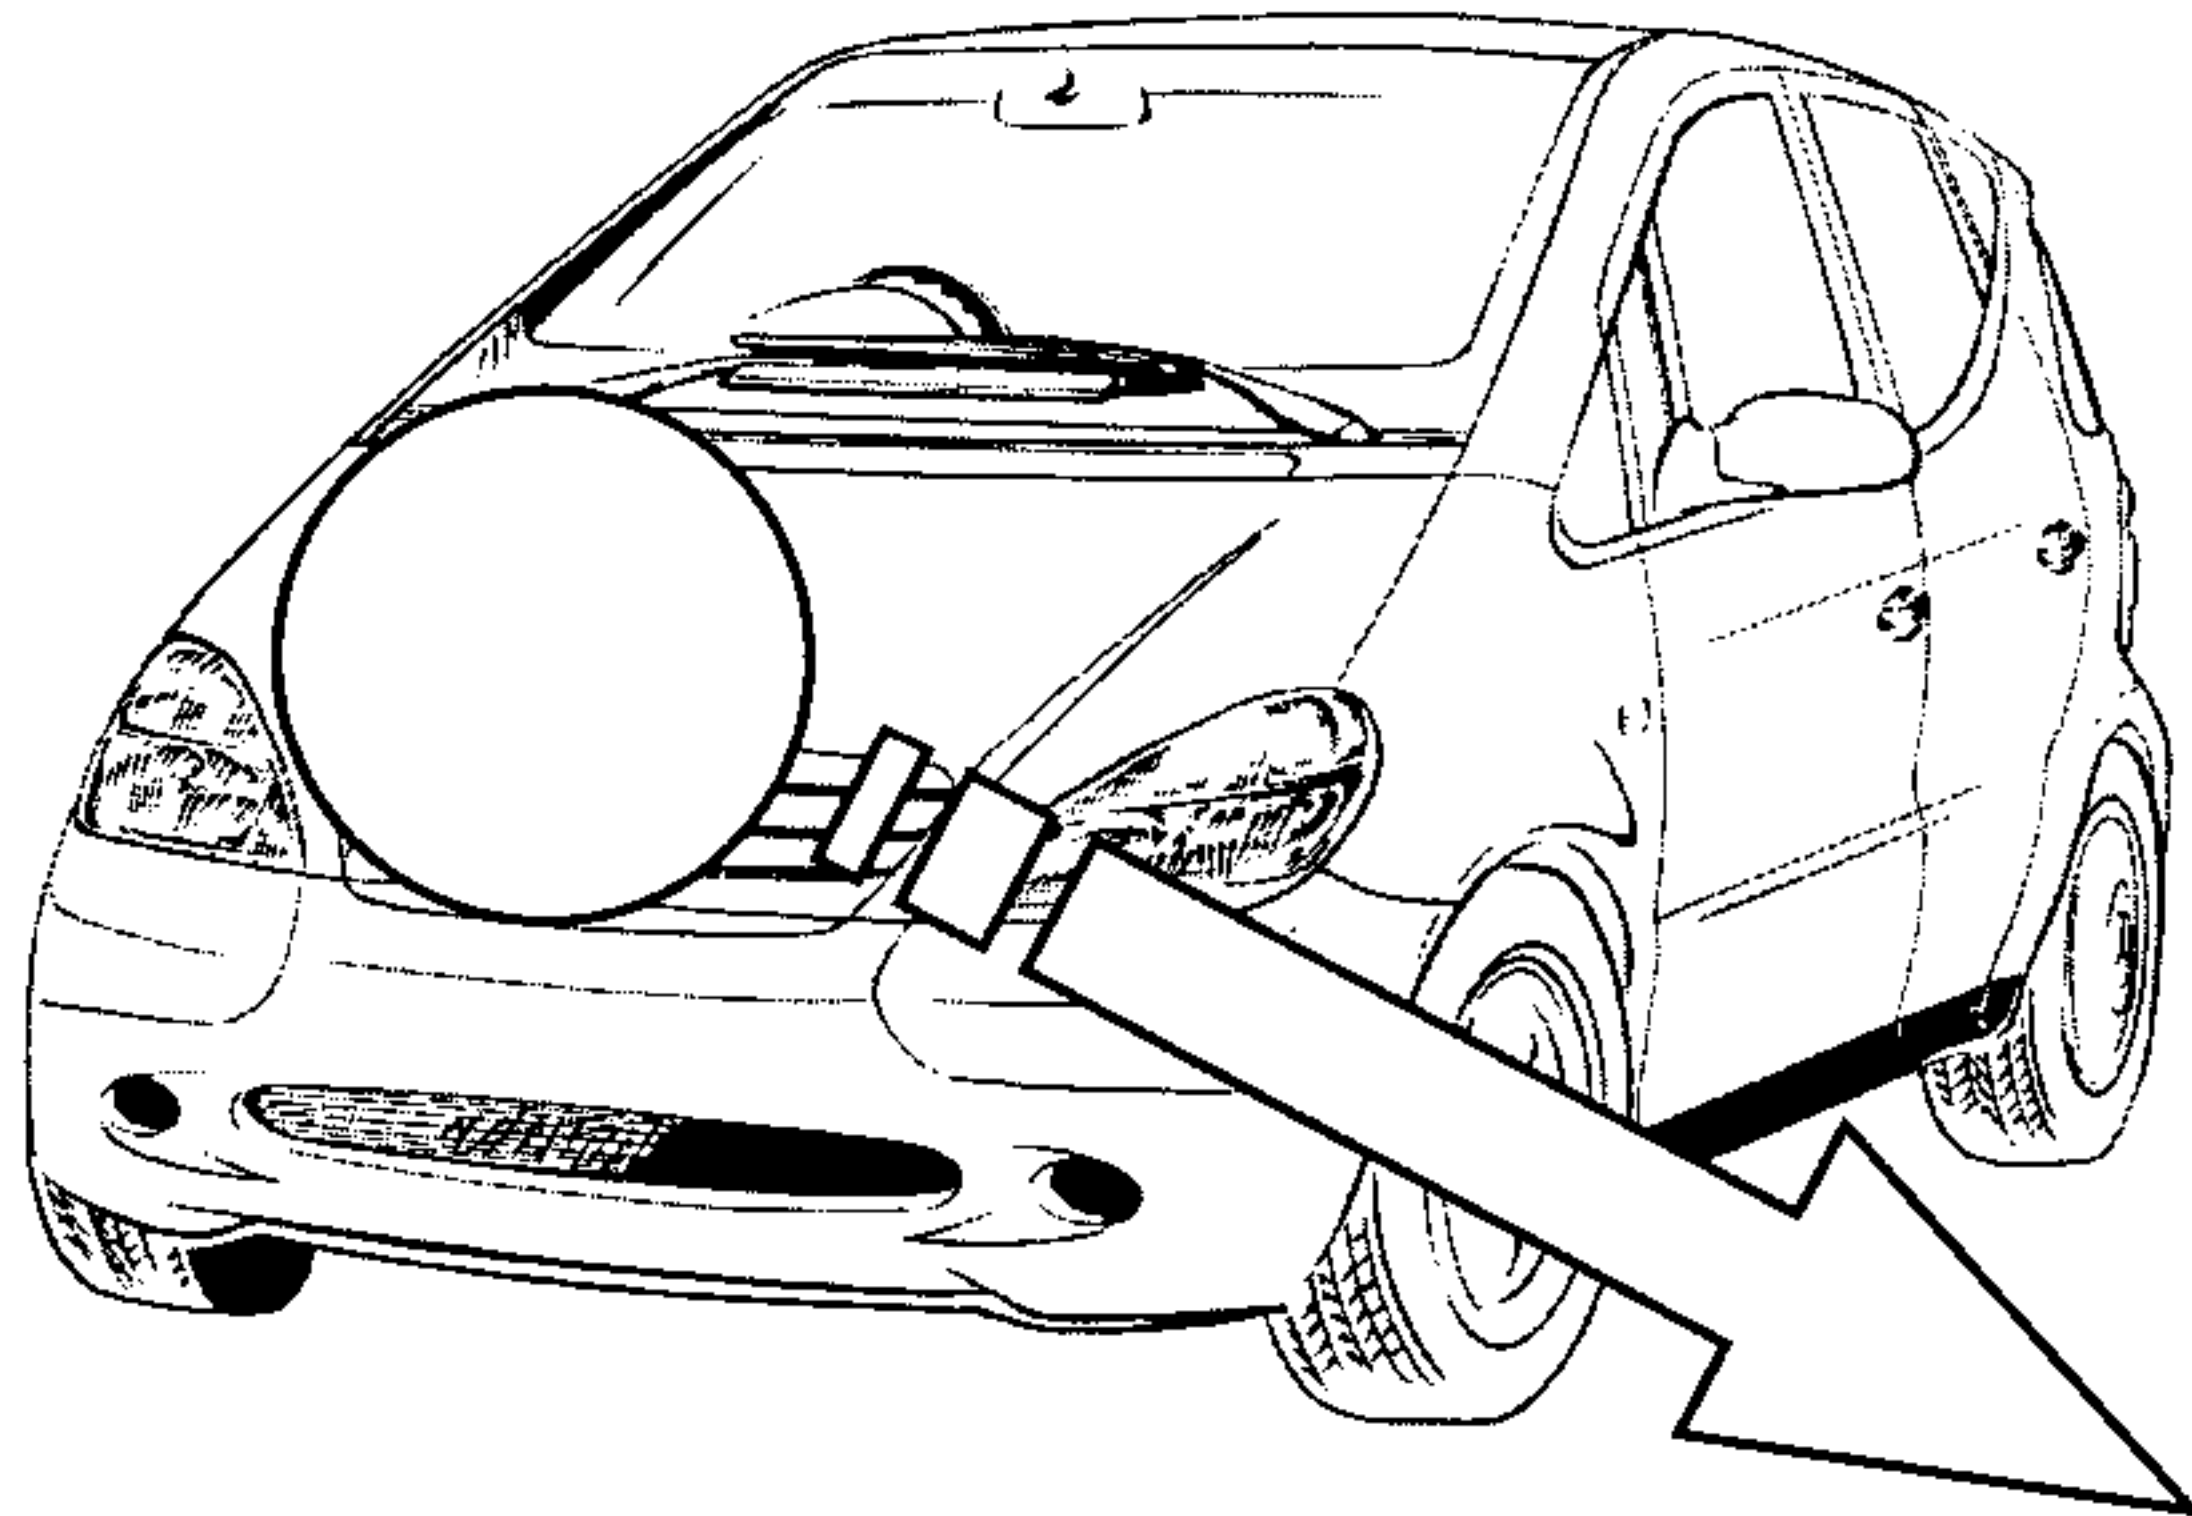
不具合発生箇所

燃料供給ホース

燃料装置において、原動機室内の燃料供給ホースの取り回しが不適切なため、車体の振動により当該ホースがエアクリーナーケースのエッジ部に干渉することがあり、そのままの状態で使用を続けると、当該ホースが損傷して燃料が漏れるおそれがある。

全車両、燃料供給ホースを点検し、損傷(擦れ痕、凹み)がない場合は当該ホースのエッジ干渉部分にクリップ・スペーサリングを追加する。また、損傷がある場合は当該ホースを対策品と交換する。
