## 改善箇所説明図 ②

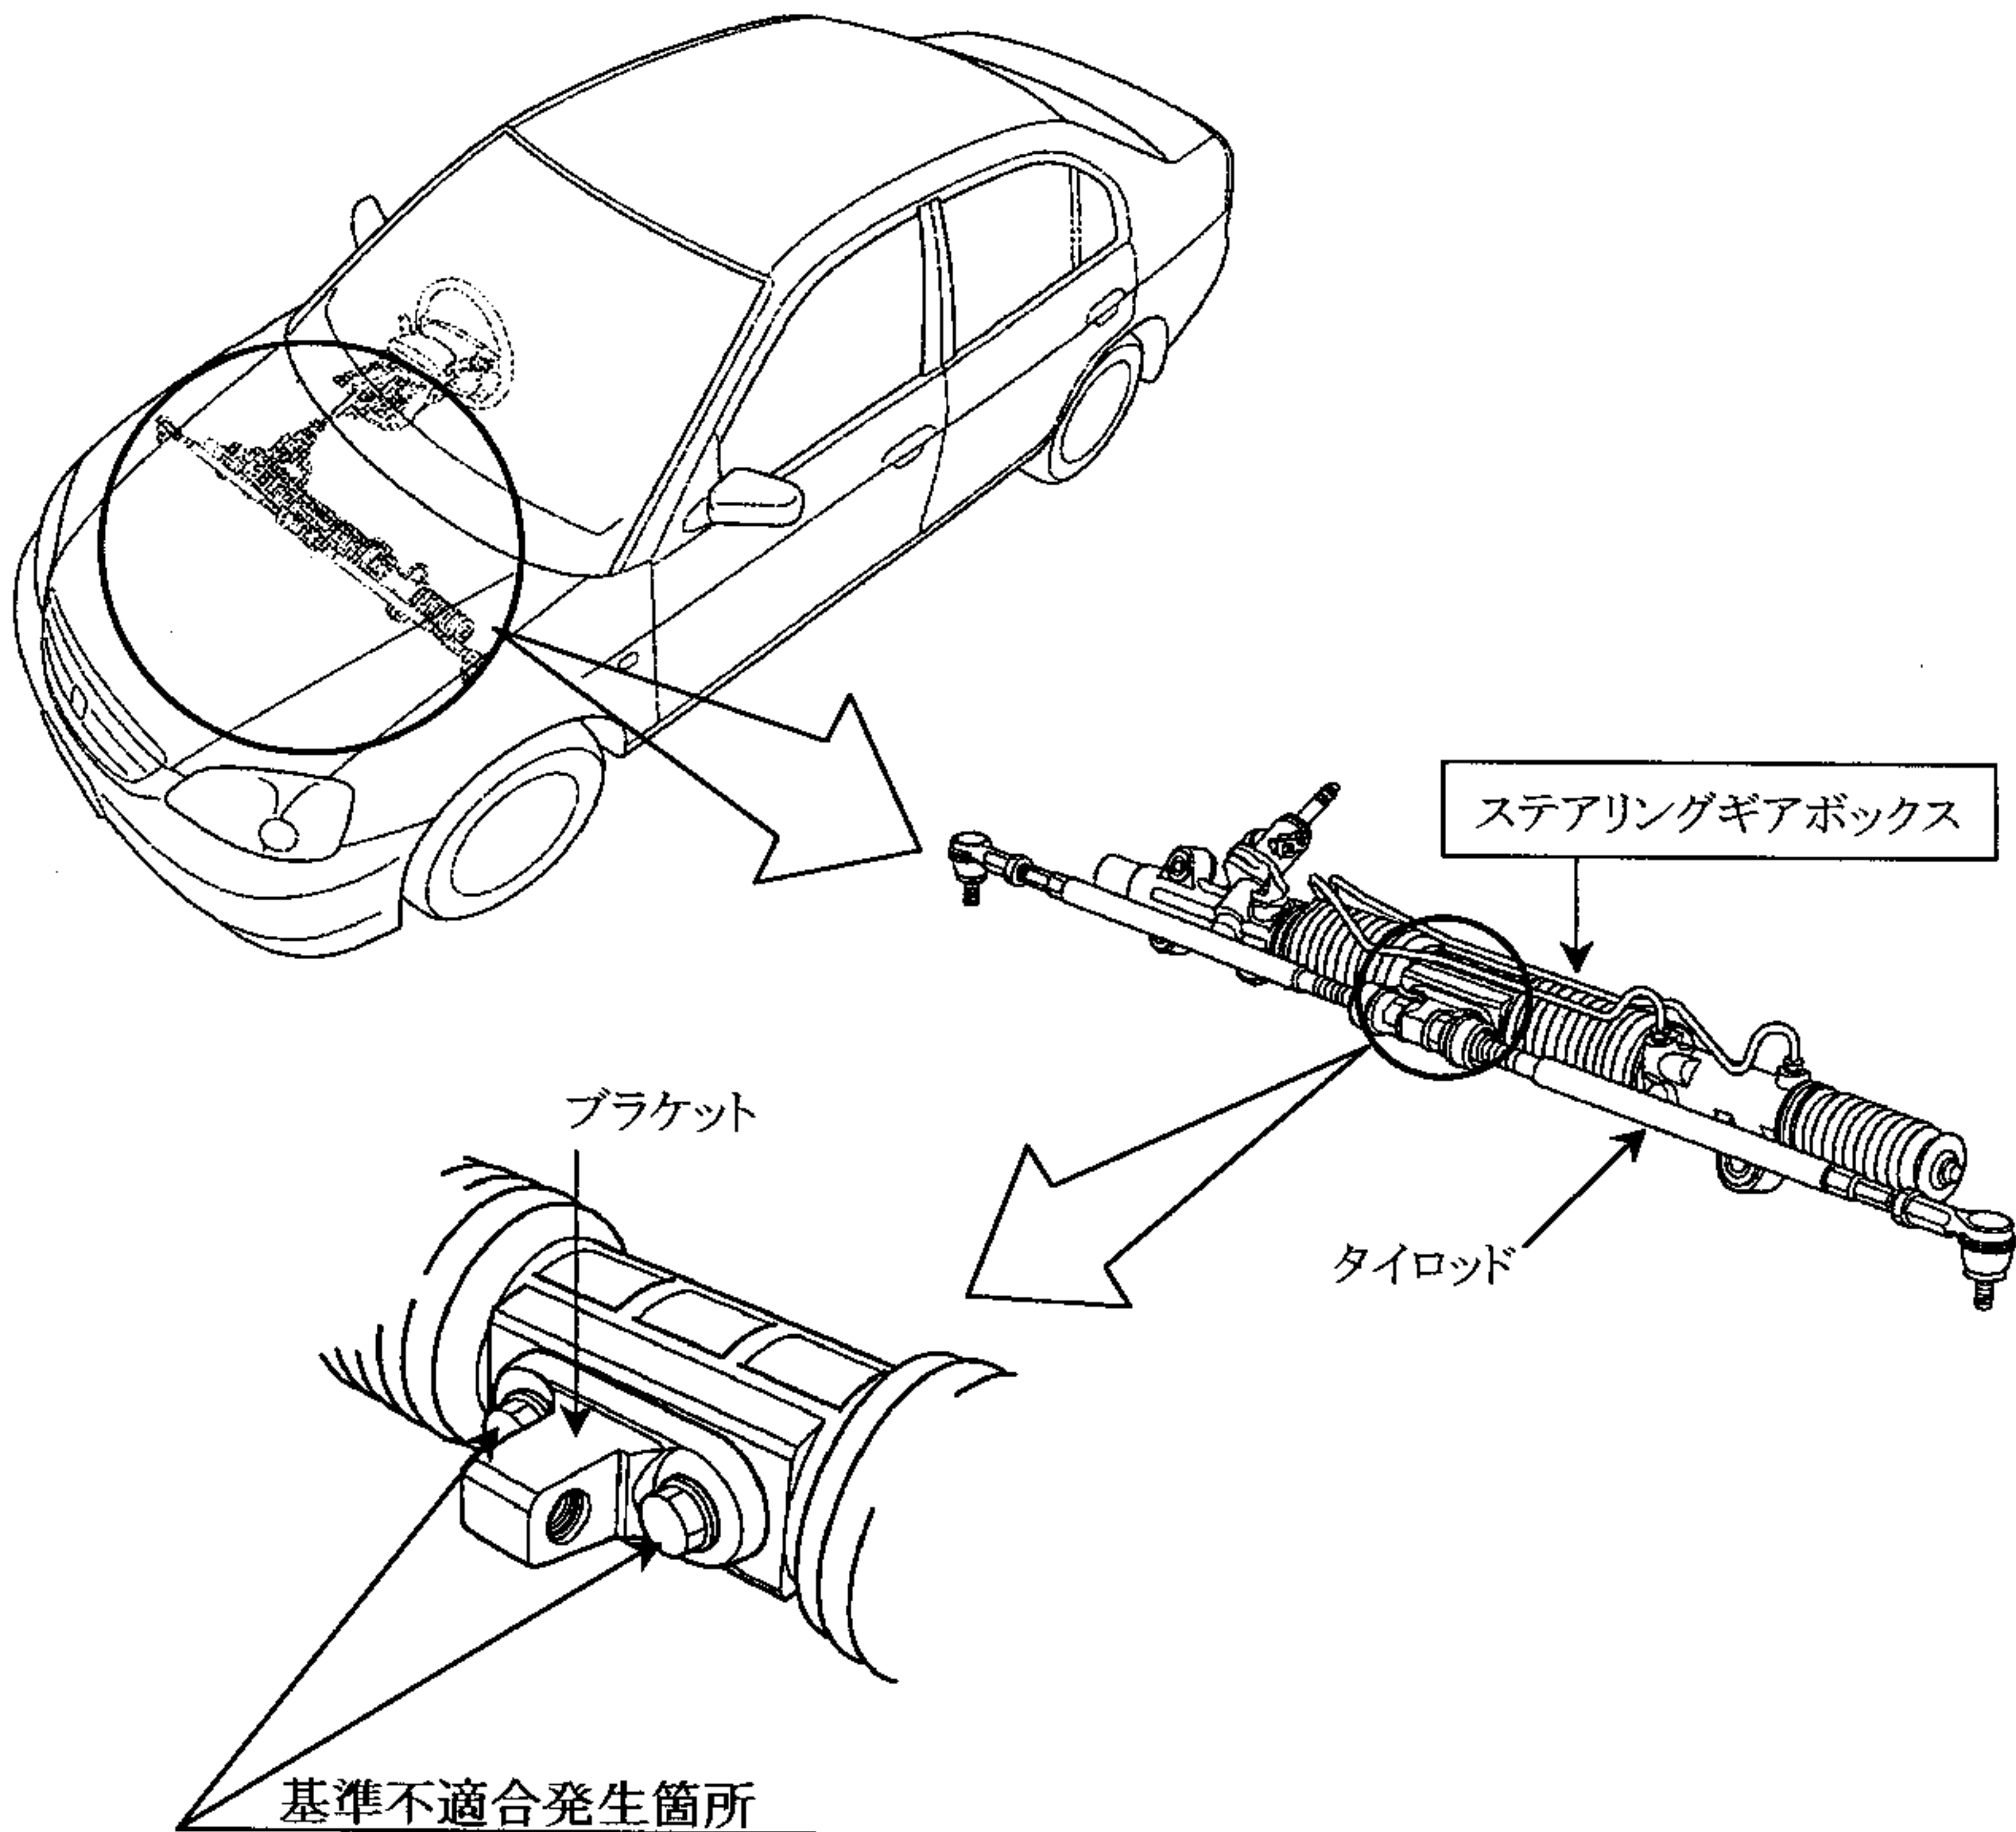
油圧式パワーステアリングのギアボックスにタイロッドを取り付けるブラケットのボルト締め付け力が不足しているため、車庫入れ等の極低速時に据え切り操作を行うと当該ボルトが弛み、そのまま使用を続けるとボルトが折損し、ギアボックスからブラケットが外れるものがある。そのため、ハンドル操作ができなくなるおそれがある。

全車両、ブラケット取り付けボルトの締め付け状態を点検し、締め付け力が不足しているものはステアリングギアボックスを良品と交換する。

識別: ブラケット側の左側タイロッドに黄色ペイントを塗布する。
