## 改善箇所説明図

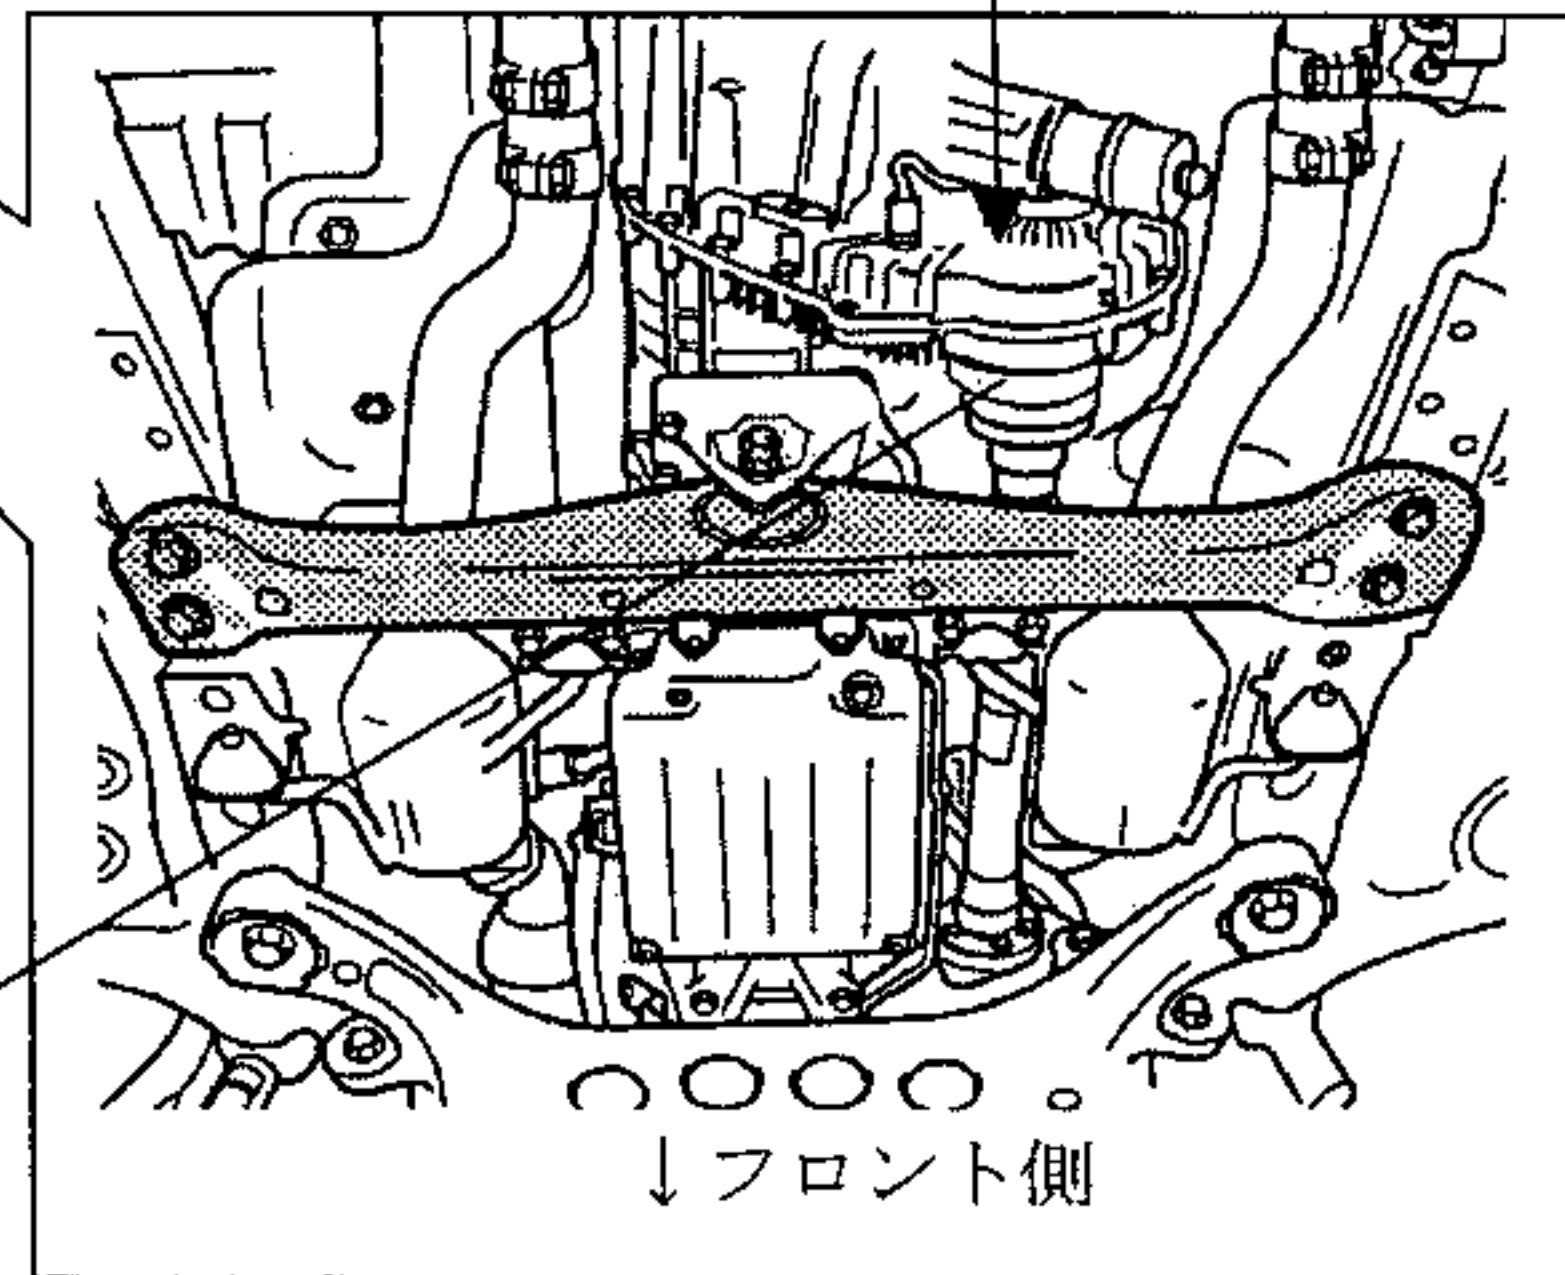
副変速機

副変速機ハウジングの鋳造工程が不適切なため、当該ハウジングにゆがみが生じているものがあり、内部に組み込まれた油圧ポンプが確実に作動しなくなることがある。そのため、副変速機から異音が発生し、最悪の場合、副変速機が破損して走行不能となるおそれがある。

全車両、副変速機のロット番号を点検し、対象となるものは、副変速機を良品と交換する。
